ZNALECKÝ POSUDEK

č. 017730/2026¹

Znalecký posudek je vypracován na základě objednávky zadavatele ze dne 24.02.2026.
Předmětem znaleckého posudku je stanovení tržní hodnoty vozidel Ford Transit RZ: 2BP 2293,
VIN: WF05XXBDF58A61409, Škoda Octavia Combi RZ: BZR 89-33, VIN: TMBGG41U928539952
a návěsu Kögel GFHB 24 P RZ: 1B0 8085, VIN: WK0GFHB2420705577 k datu 24.02.2026 za
účelem jejich vyřazení z majetku.

3.3.4 Vozidlo Škoda

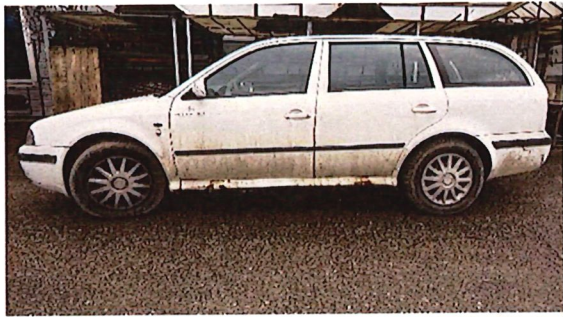
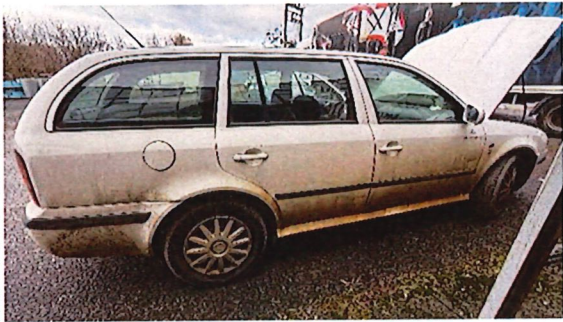
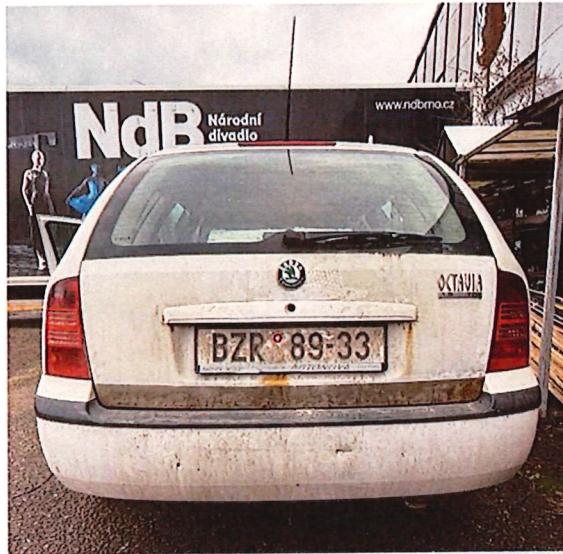
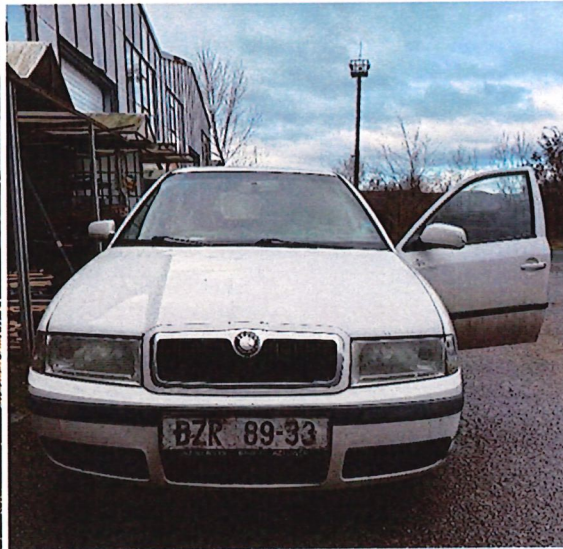
Tab. 2: Fotodokumentace vozidla Škoda

Na všech kolech vozidla byly namontovány pneumatiky Barum Polaris 5 195/65 R15 91T, DOT 4423 hloubka dezénu předních 3,5 mm, zadních 6,7 mm.

Prohlídkou byly zjištěny, následující skutečnosti, u skupiny karoserie byla zjištěna koroze především v oblasti podvozkových částí, která je výrazná na obou prazích ale i na spodních částích dveří a blatníků, i na víku zavazadlového prostoru, lak střech je na velké části oloupaný, dále se na karoserii nachází na všech dílech oděrky a drobná poškození, blatníky v zavazadlovém prostoru jsou prorezlé. U skupiny výbava karoserie bylo zjištěno, že přední nárazník je podřeny, poškozený a nelícuje, zadní nárazník poškozený, oba přední směrové světlomety mají poškozená krycí skla, otrhané ochranné lišty na pravém boku, interiér znečištěný a výrazně opotřebovaný. Motorový prostor znečištěný únikem motorového oleje. S ohledem na typ a stáří vozidla lze jeho stav hodnotit, jako vyžadující provedení značného množství oprav a tedy horší, než by odpovídalo době provozu a počtu ujetých km.
