20. Návrh rozpočtového opatření - Fotbalové centrum Brno - Lužánky

Zpráva o revizi elektrického zařízení

Místo revize: Areál fotbalového hřiště
FC Nordic Brno

INFORMAČNÍ ZPRÁVA

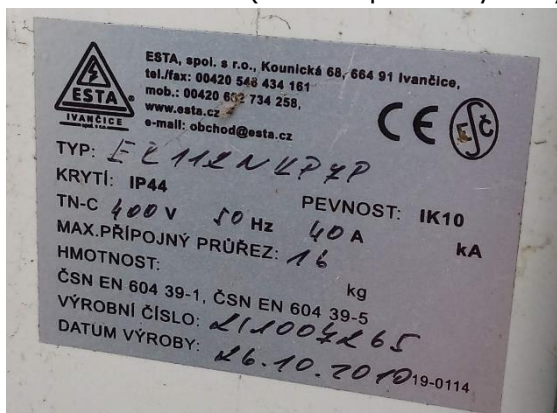
Hlavní napájení objektu je provedeno z elektroměrového rozváděče ESTA ER112/NKP, ve kterém je umístěno přímé měření el.energie s hlavním jističem B32/3. Rozváděč je dimenzován na 40A. Tento rozvaděč je napájen hlavním domovním vedením (HDV) CYKY 4x16mm² z přípojkové skříňě distributora EG.D (v rámci prohlídky nebylo zjištěno přesné místo napojení)

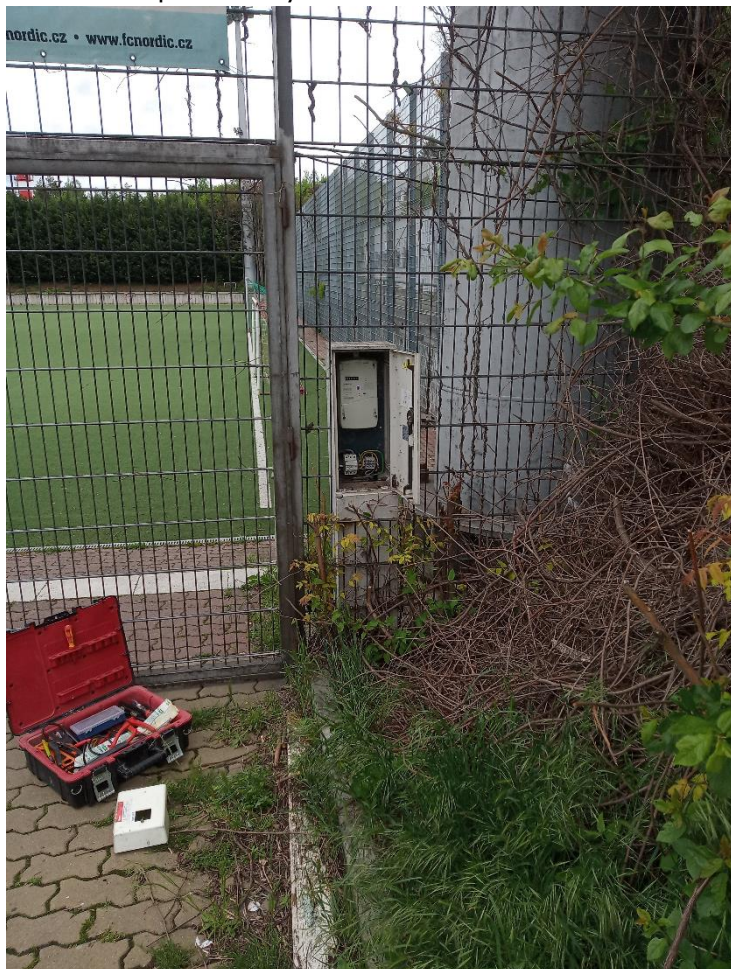
Elektroměrový rozvaděč je umístěn na hranici areálu u bočního vstupu do objektu, na pravé straně vstupní branky.

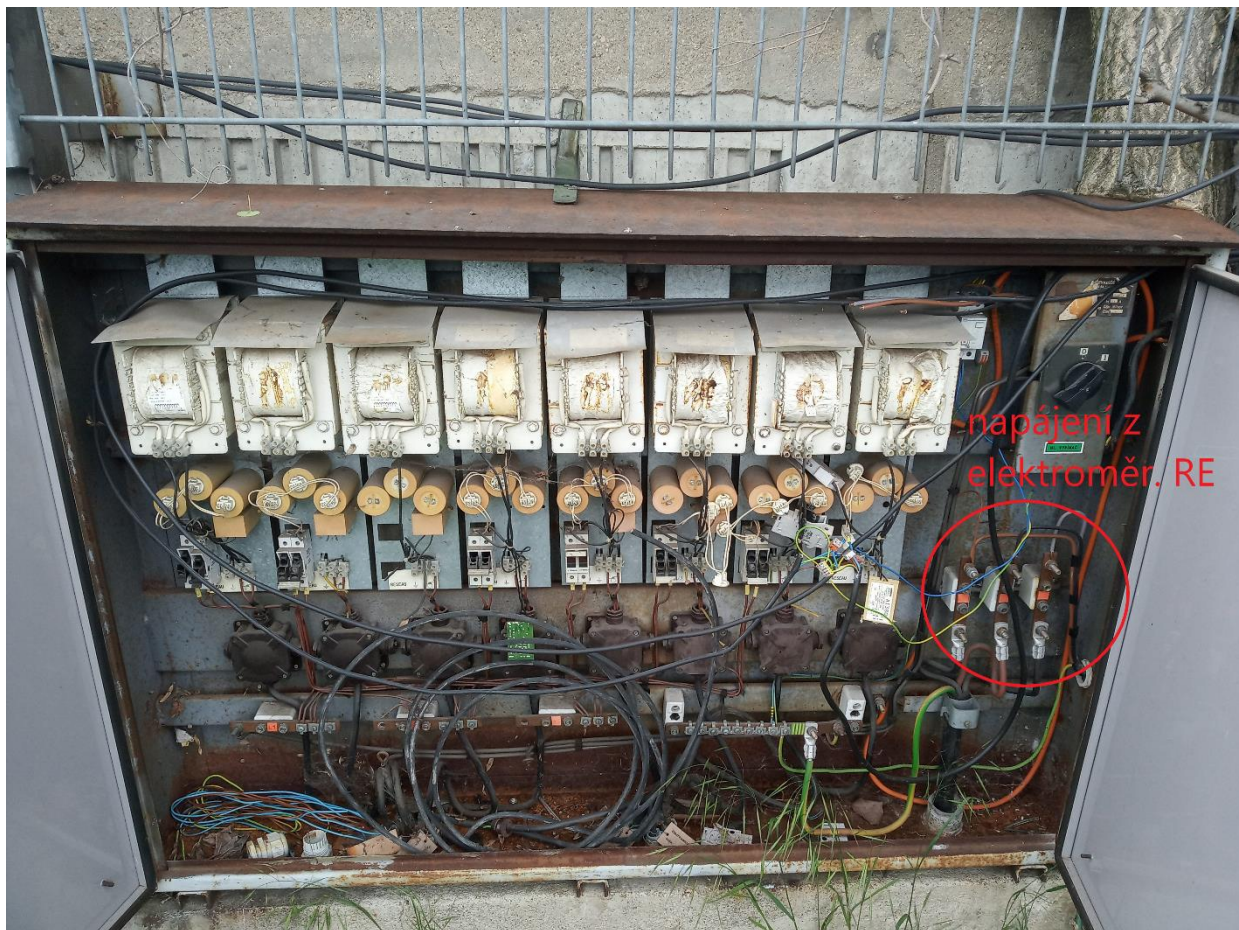
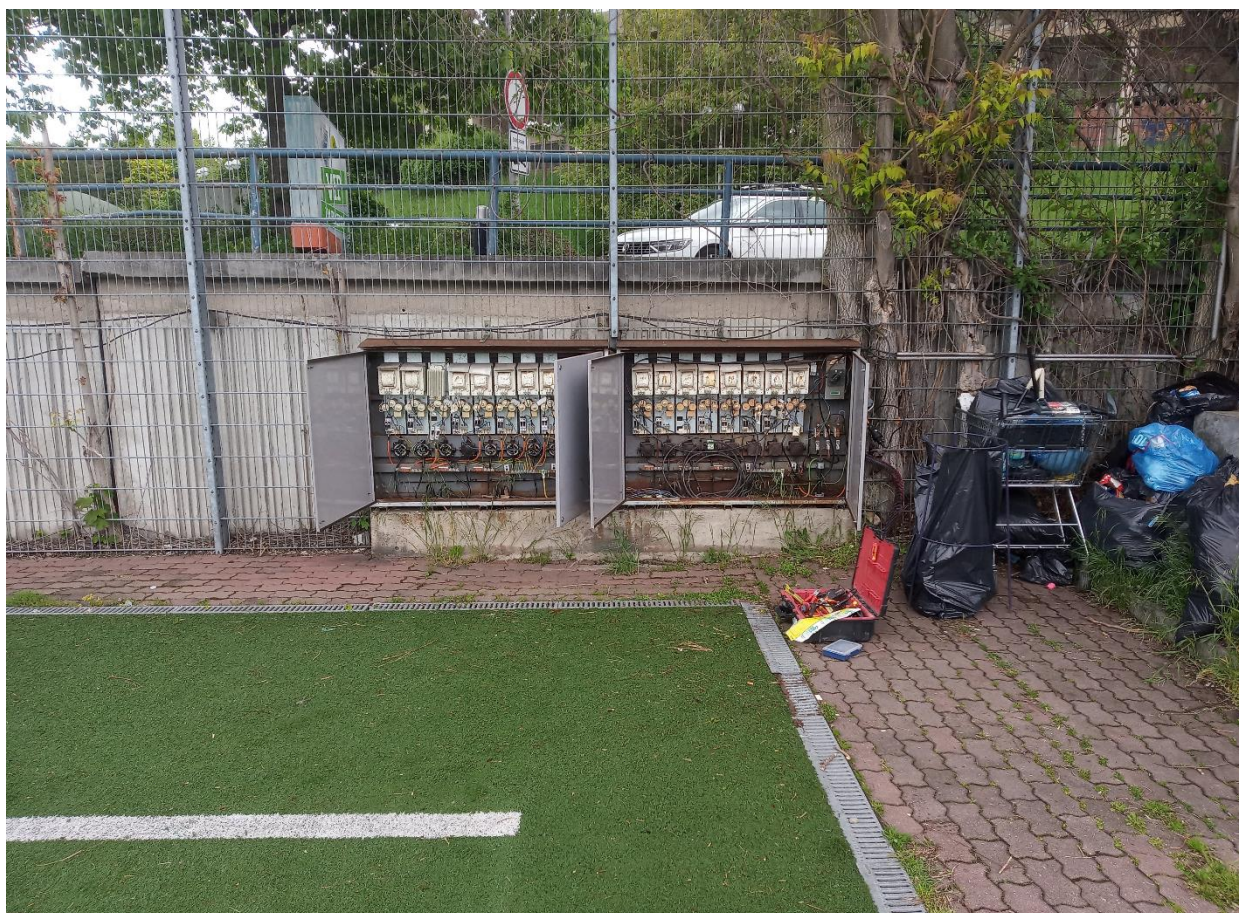
Z elektroměrového rozváděče veden kabel CYKY 4x10mm² zemí v PVC chráničce do plechového rozvaděče, který slouží pro napájení osvětlení hřiště – pro stožár č.4

Z tohoto rozvaděče jsou napájeny nově osazené LED halogeny, které jsou umístěny v polovině stožáru – jedná se celkem o 8ks.

Nové LED halogeny jsou napájeny přes rozvaděč č.4 (viz foto výše), ovládání je v prostoru kabin, kabeláž je vedena na povrchu bez ochrany s přichycením na oplocení areálu.

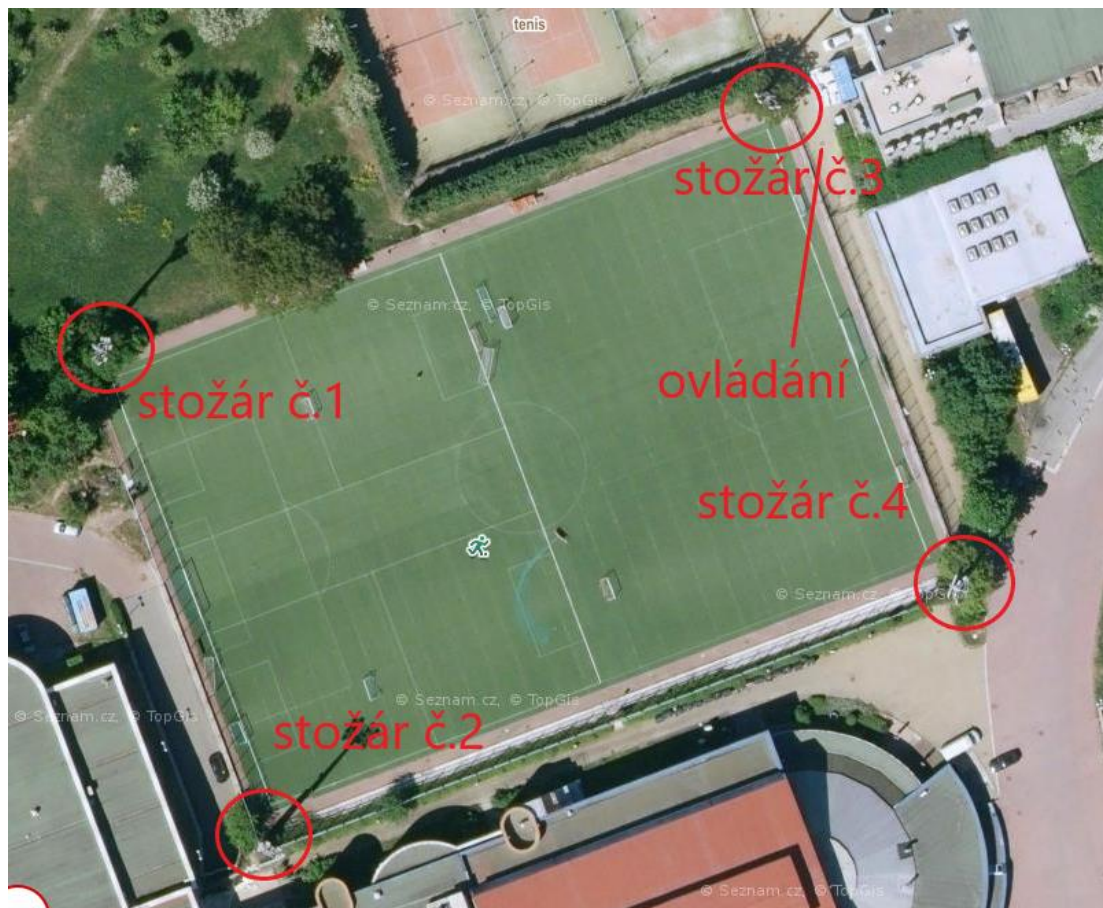
Stávající výbojková svítidla jsou mimo provoz – nefunkční řídicí jednotka, nefunkční výbojky ve svítidlech, chybí pojistky pro svítidla, zkratované a vyhořelé tlumivky, rozstřelené zapalovače, značná vlhkost v rozvaděčích. Kabeláž je vedena zemí a uvnitř stožáru.

Doporučení je provést celkovou rekonstrukci a obnovu elektrické instalace.

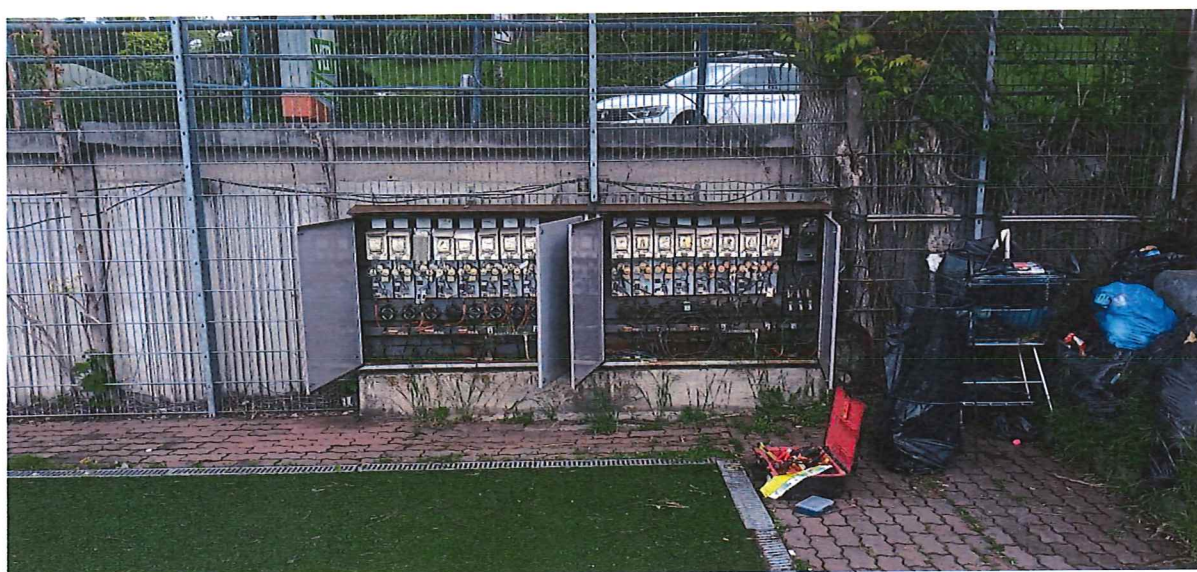
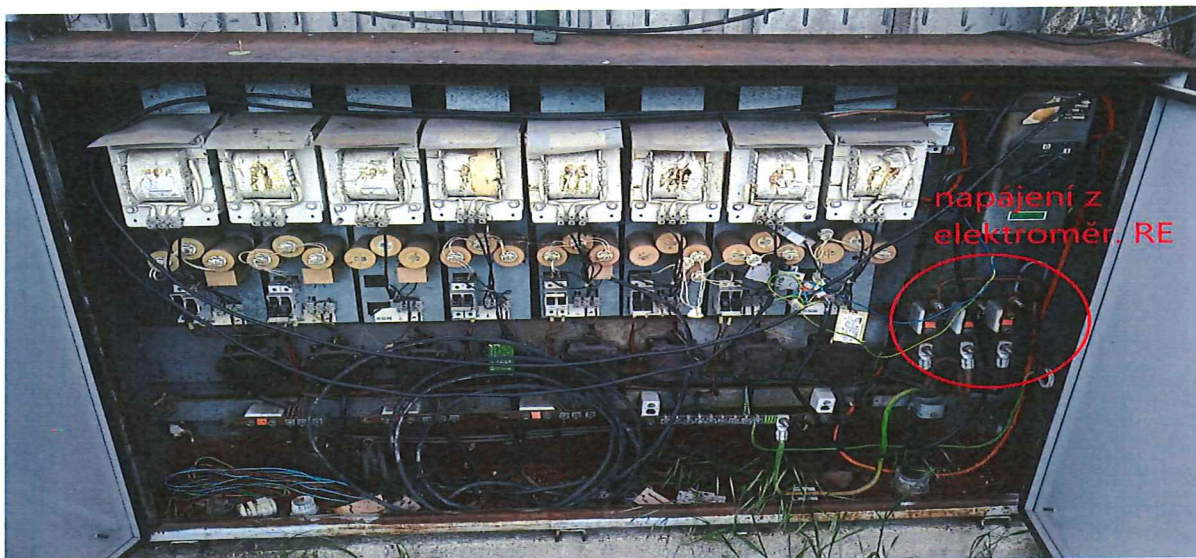
1. Vypracovat protokol vnějších vlivů - ČSN 33 2000-6 ed.2 čl.6.4.1.2
2. Není dostupná projektová dokumentace skutečného provedení ČSN 33 1500
3. Značná koroze a pronikání vlhkosti do rozváděčů pro osvětlení
4. Rozváděče pro osvětlení nesplňují krytí pro venkovní prostory a prostor s přístupem pro laiky
5. Neuzemněné dveře rozváděčů
6. Výzbroj pro osvětlení (tlumivky, startéry, kondenzátory) vykazují havarijní stav.
7. Nevyhovující uložení kabeláže pro osvětlení nových LED halogenů (kabeláž uložena volně po plotě, bez uchycení a mechanické ochrany)

Revidované elektrické zařízení je v havarijním stavu a vykazuje značné opotřebení. Část instalace již není funkční a je nutná oprava/výměna.

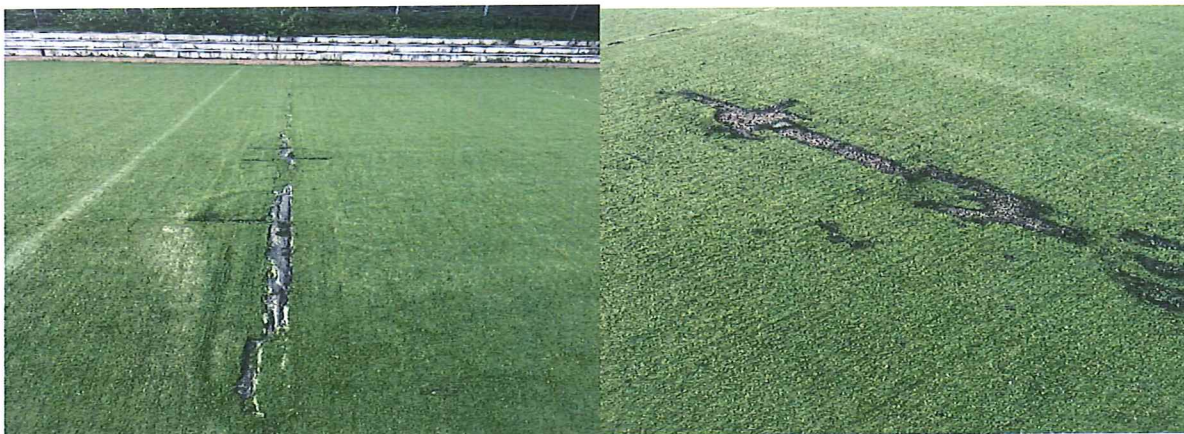
Umělý povrch je na většině své plochy potrháný, NEBEZPEČNÝ pro provoz jakékoliv sportovní činnosti, hrozí zranění hráčů, musí dojít k jeho výměně. Na několika místech hrací plochy jsou propadliny, které bude muset odborná firma před položením nového UT srovnat a vyrovnat (přílohou jsou dvě fotky, takový stav je však po celém hřišti).
