**NÁZEV: VYHODNOCENÍ RIZIKOVOSTI SKALNÍCH
STĚN MA ÚZEMÍ MĚSTA BRNA**

Červen 2015

VÝSKYTY SVAHOVÝCH NESTABILIT CHARAKTERU NEBEZPEČNÉHO SKALNÍHO ŘÍCENÍ V BRNĚ

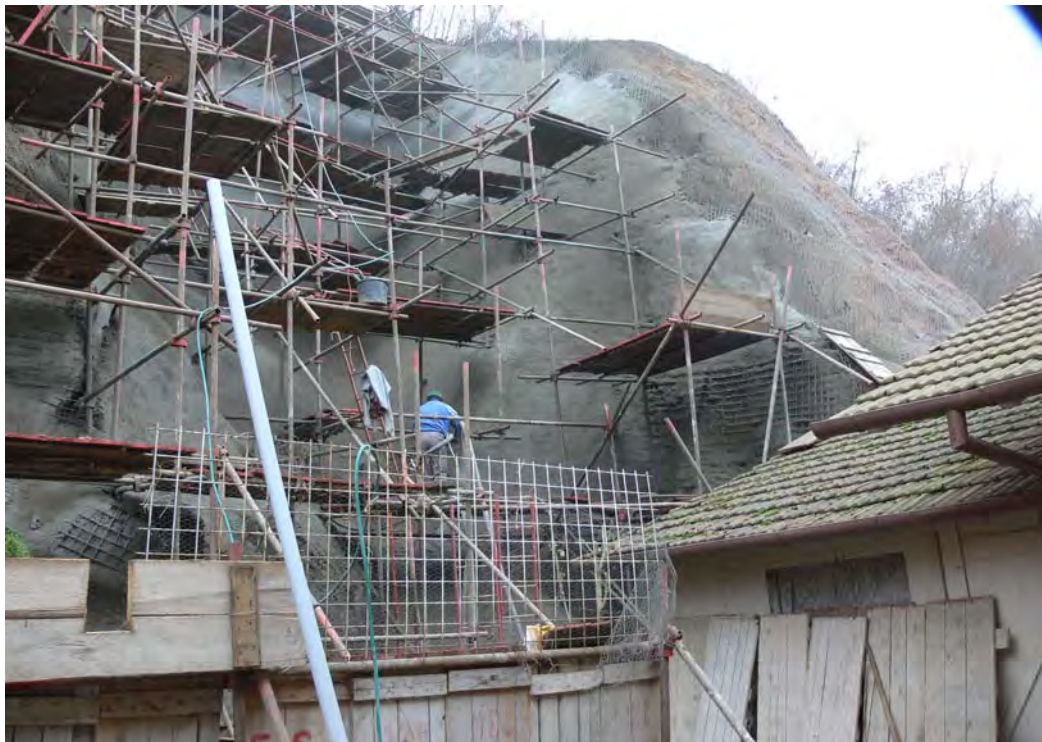
„Vzhled stěn sanovaných torkretováním je zachycen na fotografiích (obr. 2 a 3). Z těchto fotografií je zřejmé, že se jedná o výrazný zásah do přirozeného vzhledu svahu. Na povrchu betonové vrstvy se nebude moci uchytit žádné rostlinstvo, takže stěna si dlouhodobě podrží svůj technický vzhled neladící s lokalitou zastavěnou nízkými rodinnými domky se zahrádkami. Navíc je holou betonovou stěnu nutno vytáhnout výše za horní hranu skal, což zvětší rozsah její plochy vůči zeleni v zázemí. Domníváme se, že kromě výše zmíněného estetického nedostatku přináší posuzovaná technologie i několik dalších technických nevýhod.

Obr. 2. Celek rozpracované sanace stěn kari sítěmi a stříkaným betonem v Bosonohách. Foto J. Zvelebil prosinec 2006.

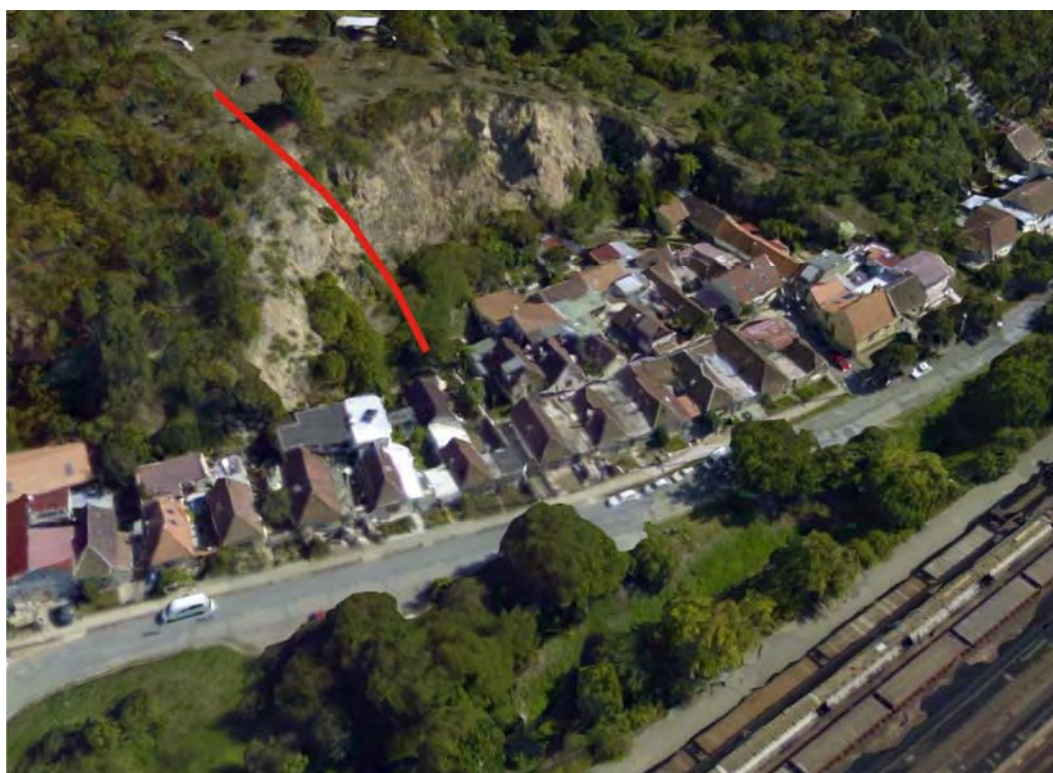
Podle terénní revize jsou stabilizační opatření stále účinná, zahrnují však pouze asi třetinu celkové délky lomové stěny (obr. 11). Těsně před palisádovou stěnou za domy nebylo zjištěno větší množství napadaného materiálu. Přístupu však vadí hustý náletový porost. Vlastník pozemku a stavby stabilizačního opatření by měl zajistit pravidelné čištění od náletové vegetace a odstraňovat pravidelně napadaný materiál před ochrannou dřevěnou stěnou. Jinak nebyly zjištěny žádné závady a ohrožení, spojené s nedostatečnou účinností stabilizačních opatření. Ukázka provedených stabilizačních opatření je na obr. 12.

Obr. 11. Šikmý letecký pohled na lokalitu v ulici Myslínova 47 a její okolí. V levé části snímku je po červenou čáru menší, stabilizovaná část stěny bývalého lomu. Podle www.seznam.cz/mapy.

Svahová nestabilita je zařazená do III. kategorie a doporučením je dokončit stabilizaci pro celou délku bývalé lomové stěny.

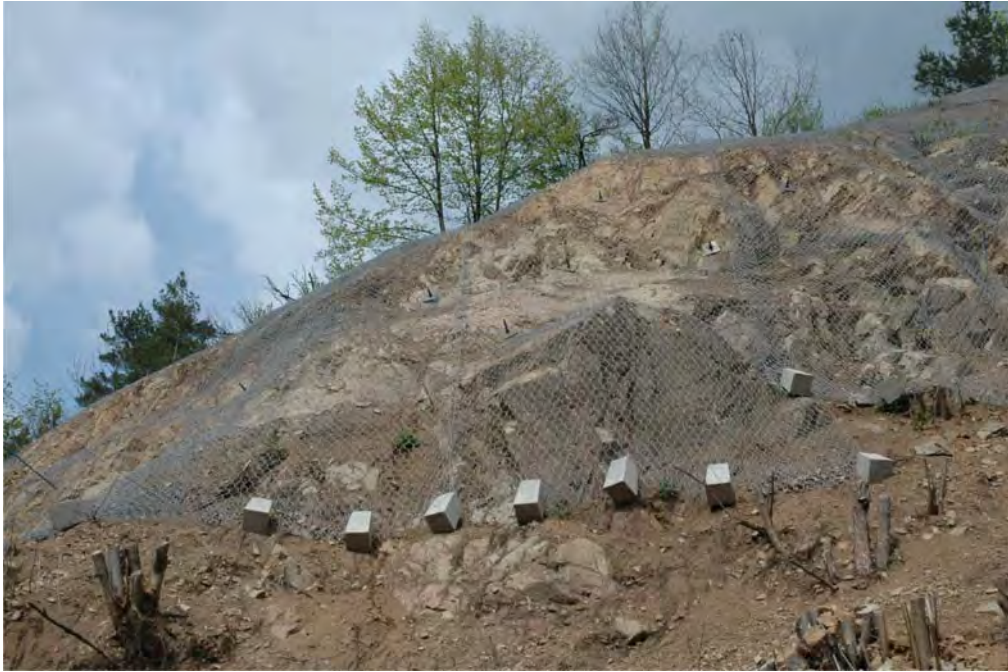
Obr. 12. Detailní pohled na výstavbu stabilizačních opatření za domem Myslínova č. p. 47. Horní část záchytné sítě a hřebíky, kotvicí větší bloky proti odpadnutí. Foto O. Krejčí 2008.

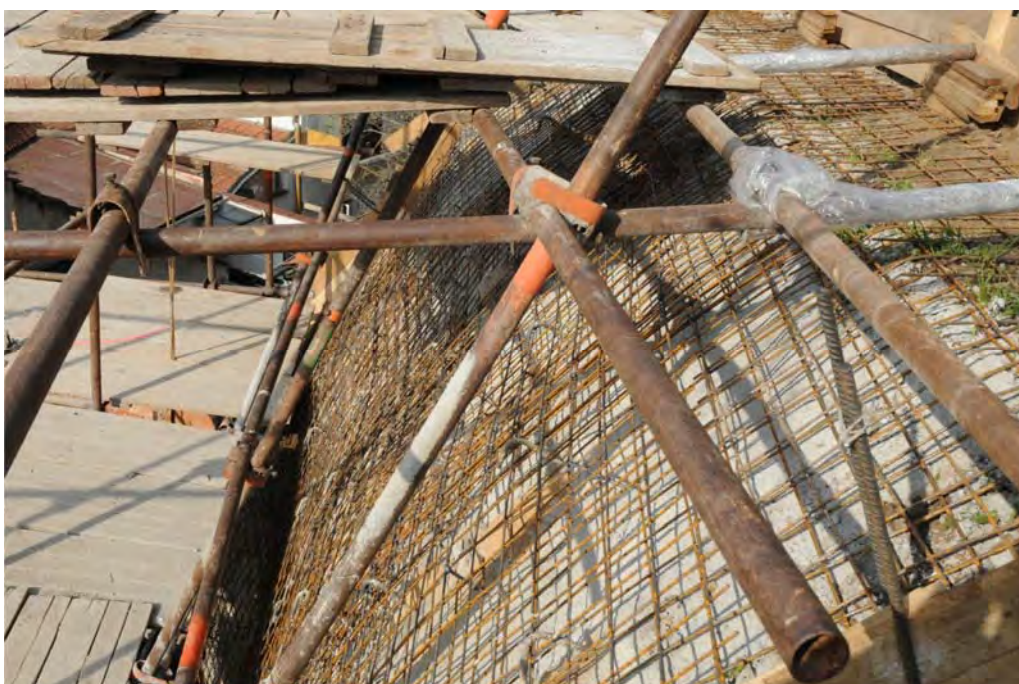
Hrozí pády kamenů a větších bloků. Sesuvné území zařazujeme do III. kategorie. V termínu terénního šetření byla prováděna stabilizace na náklady majitele, je předpoklad že po stabilizaci nebezpečnost jevu pomine (obr. 16).

Obr. 16. Výstavba stabilizačních prvků za domem v ulici U Smyčky 6. Foto O. Krejčí, duben 2015.

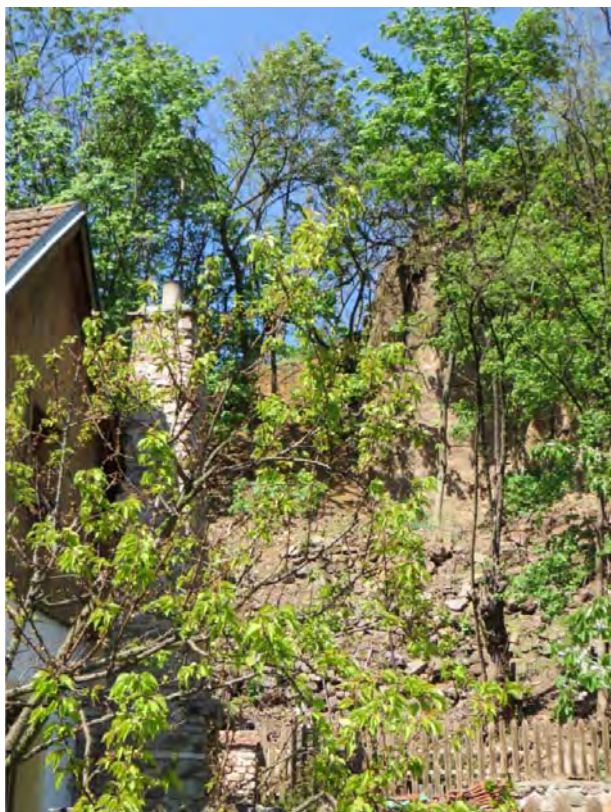
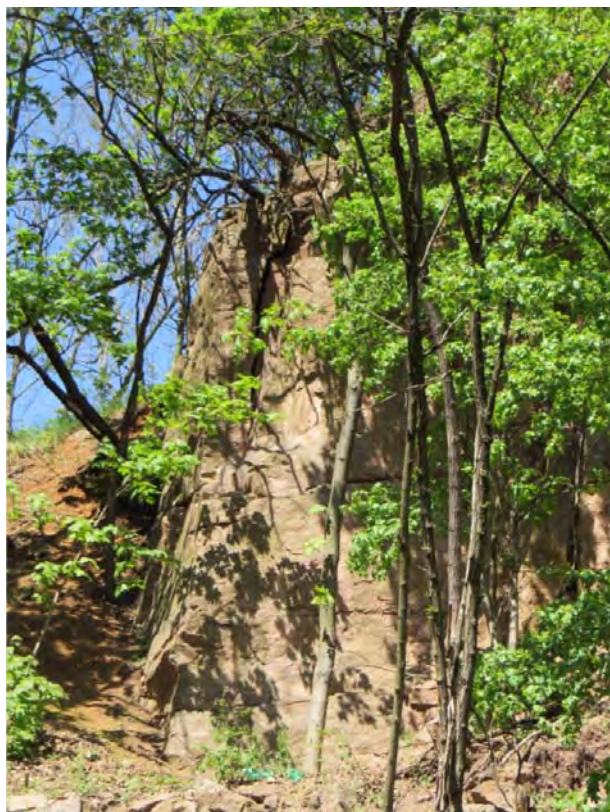
Obr. 1. Proluka mezi domy na ul. Kamenná čtvrť č. p. 52b a 53. Opady skalních bloků přímo nezasahují do přilehlé zahrádky. Foto H. Gilíková, duben 2015.

XVI	Fáze vývoje - prognóza	Skalní řícení se stále vyvíjí, pády kamenů jsou většinou po zimě.
XVII	Stupeň aktivity	Aktivní.
XVIII	Sanační opatření	Nejsou. Proti drobným opadům je u domu na ul. Kamenná čtvrť č. p. 53 majiteli vyhotovena střešní zábrana.
XIX	Využití území	Rodinné domy se zahradami.
XX	Ohrožené objekty	V proluce mezi domy na ul. Kamenná čtvrť č. p. 52b až 53 se skalní opady kumulují u paty lomové stěny, v prostoru před zahrádkou. V této oblasti nedochází k ohrožení. Jiná je situace za domem č. p. 53. Skalními opady je ohrožena stavba přiléhající k rodinnému domu (hospodářská/bytná budova?). Pod touto stavbou je zvýšený pohyb osob a i přes majiteli vyhotovené střešní zábrany nelze v budoucnosti vyloučit ohrožení větším skalním opadem (obr. 2).
XXI	Stupeň nebezpečí:	III (B – podle GEOtestu 2014)
XXII	Poznámky, doporučení	Odklidit napadaný materiál, vybudovat palisádové stěny proti opadu.

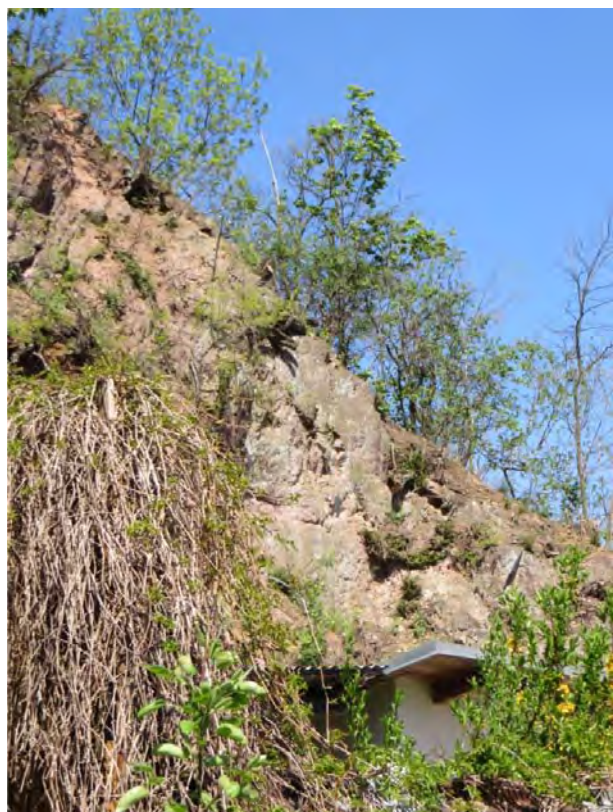
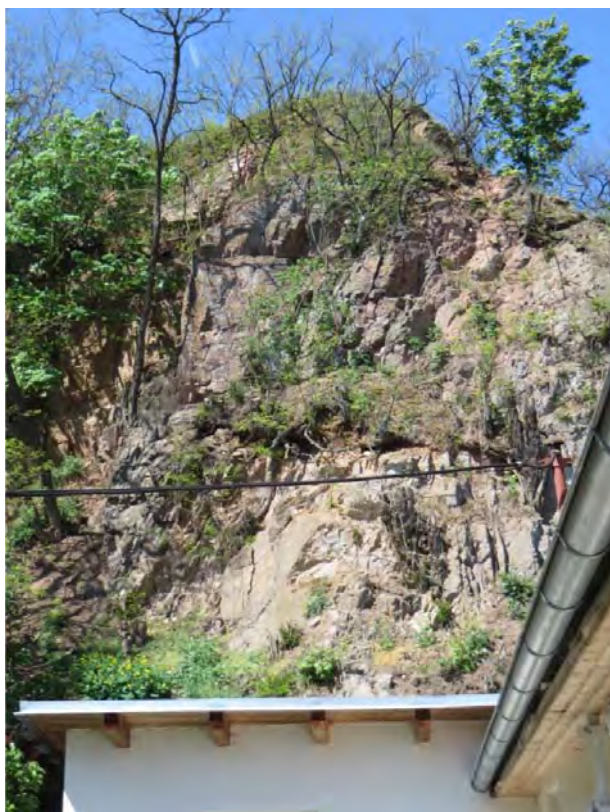
Obr. 2. Lomová stěna za domem č. p. 53. Skalní opady přímo ohrožují rodinný dům. Foto H. Gilíková, duben 2015.

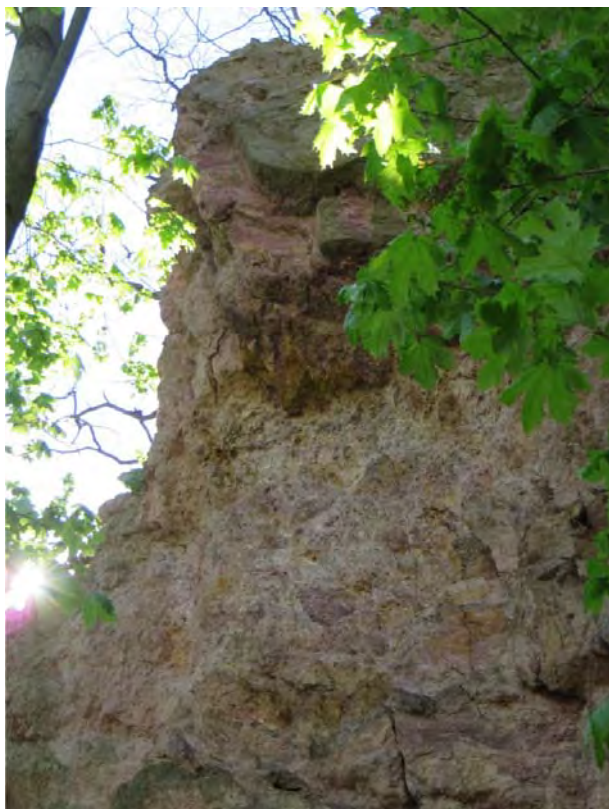
Obr. 1. Skalní převís za rodinným domem na ul. Kamenná čtvrť č. p. 59. Foto H. Gilíková, duben 2015.

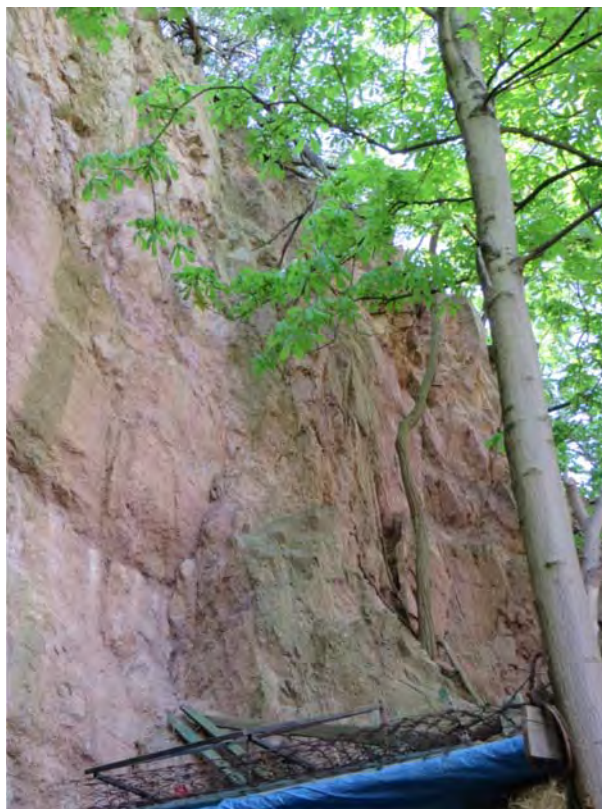
Obr. 2. Skalní stěna rozvolněná kořenovým systémem náletových rostlin. Foto H. Gilíková, duben 2015.

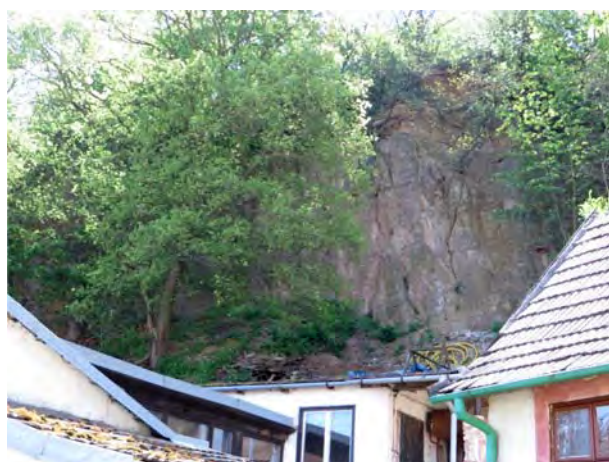
Obr. 3. Lomová stěna za domy č. p. 47a–47b. Skalní opady se akumulují do prostoru mezi skalní stěnou a rodinnými domy. Foto H. Gilíková, duben 2015.

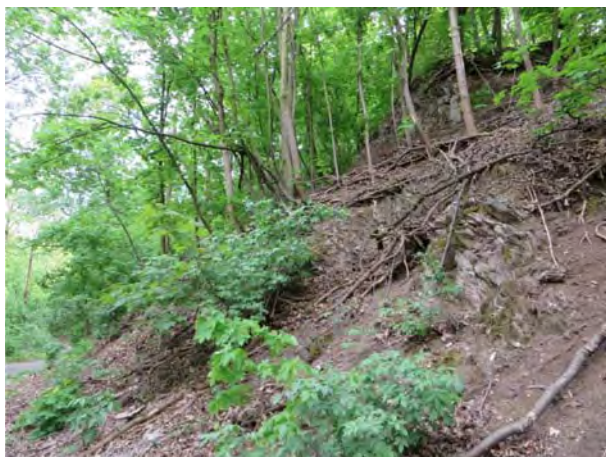
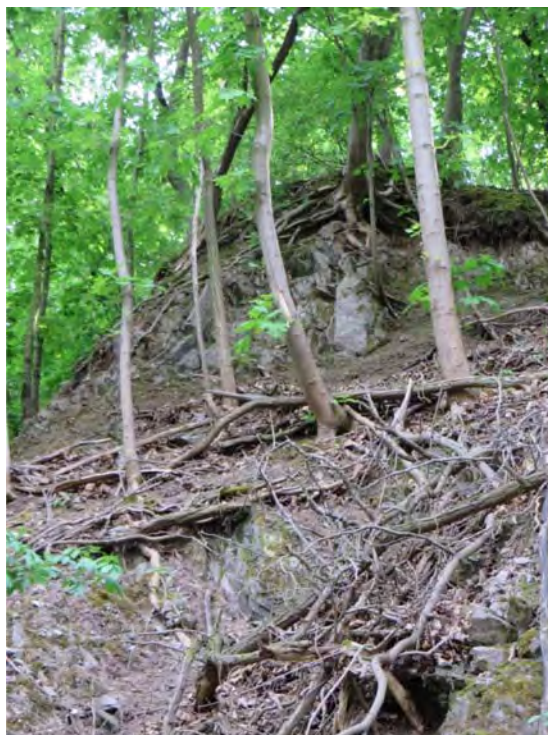
Obr. 1. Skalní stěna v tonalitech se suťovými opady nashromážděnými podél okraje hojně frekventované pěší stezky a cyklostezky. Foto H. Gilíková, duben 2015.

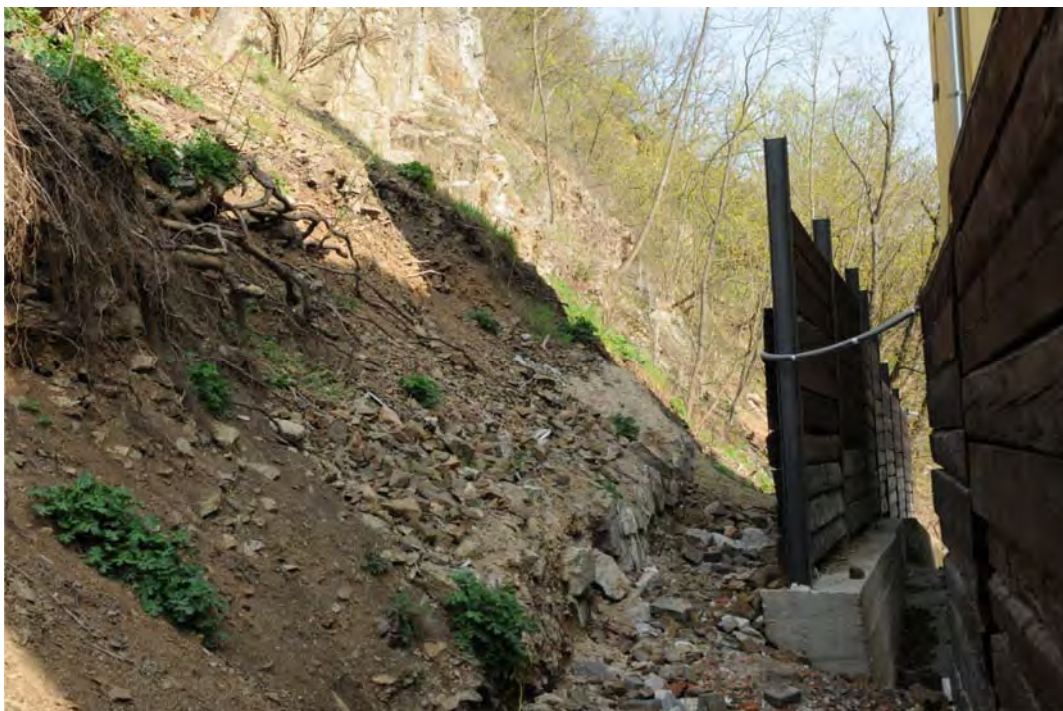
3. Pohled na palisádovou stěnu za obytným domem v ulici Veslařská s čersvě napadanými kameny. Foto O. Krejčí, duben 2015.

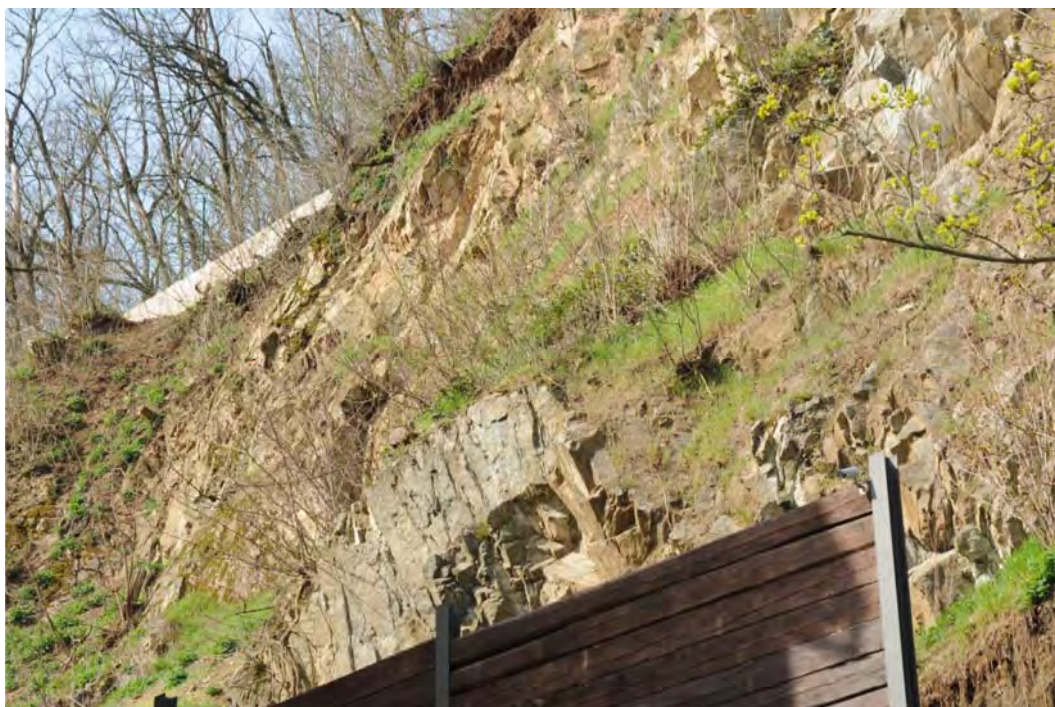
4. Pohled na stěnu s aktivním skalním říčením za obytným domem v ulici Veslařská. Foto O. Krejčí, duben 2015.

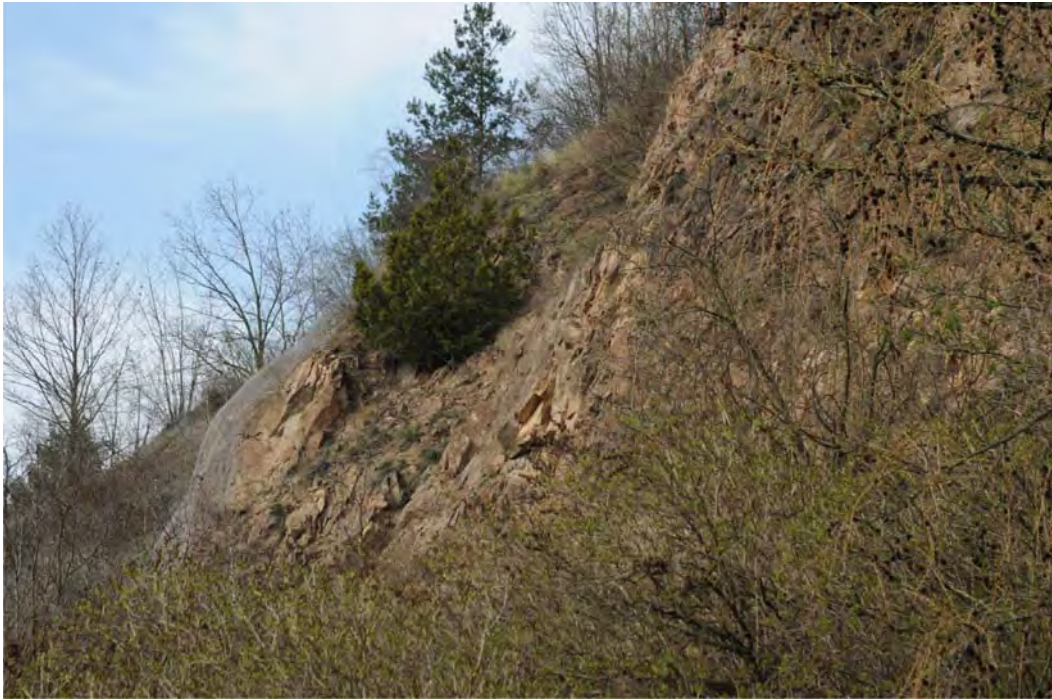
Obr. 3. Pohled na přechod ze sanované části lomové stěny do nesované části. Foto O. Krejčí 11. 4. 2015.

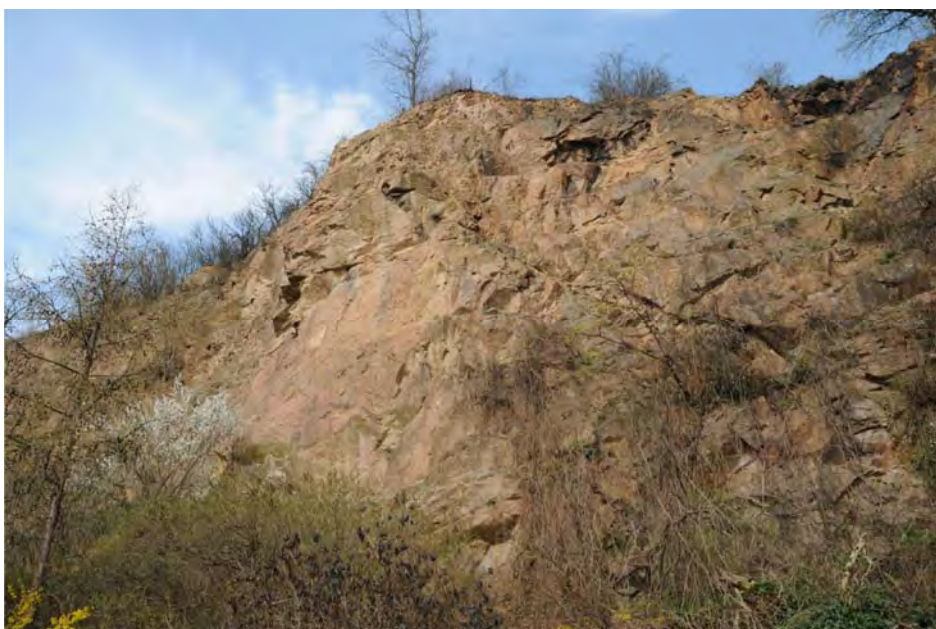
Obr. 6. Pohled na část nesanované stěny za domy v Myslínově ulici. Foto O. Krejčí 11. 4. 2015.

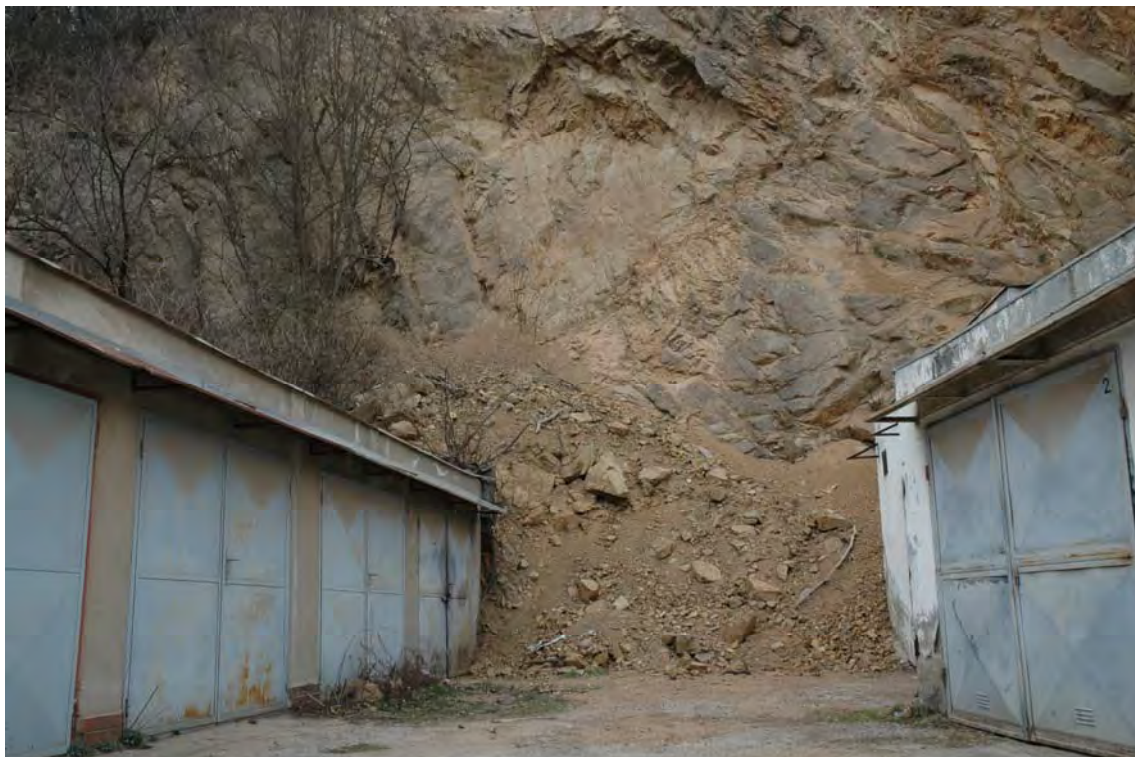
Obr. 1. Pohled na lomovou stěnu za garážemi v Myslínově ulici s čerstvě spadlými kameny. Foto O. Krejčí 2011.

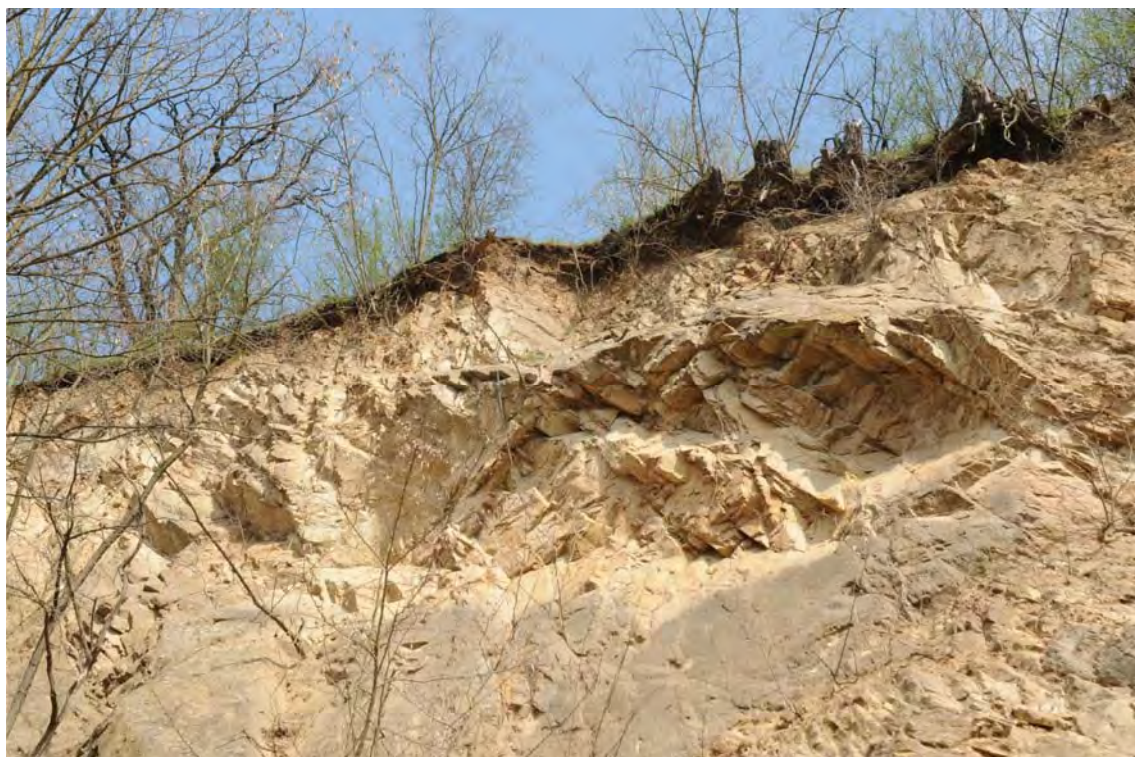
Obr. 2. Pohled na detail lomové stěny s čerstvými plochami po odpadnutí bloků. Foto O. Krejčí 11. 4. 2015.

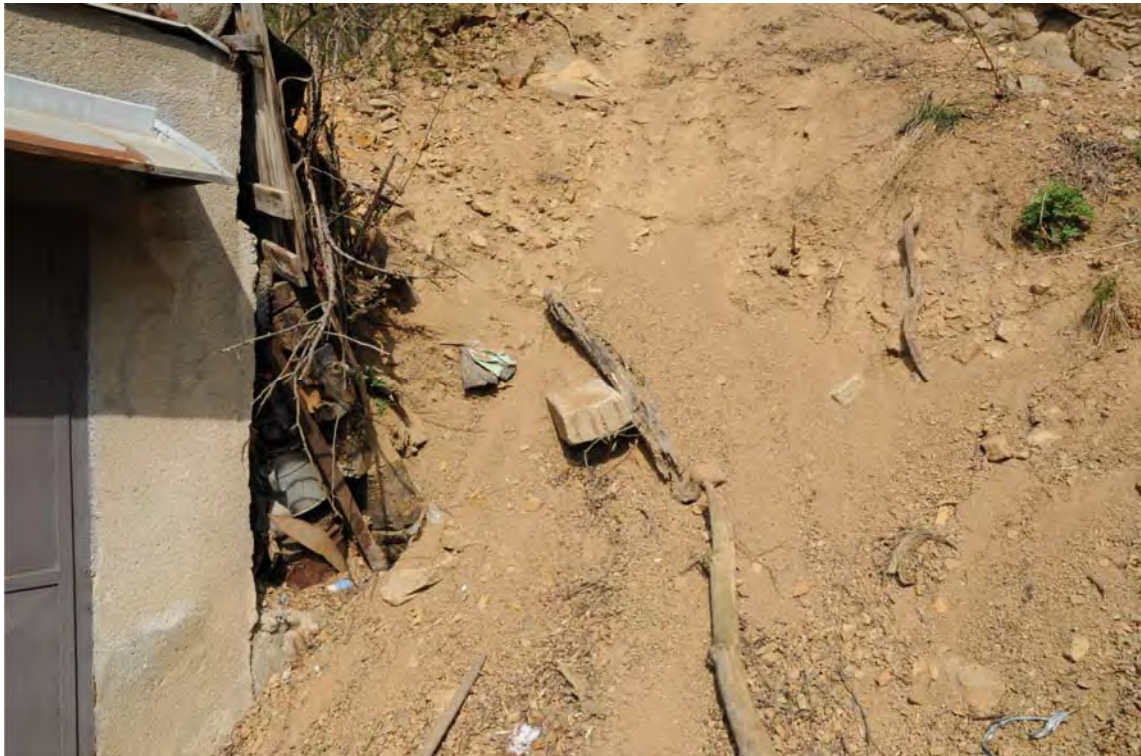
Obr. 3. Pohled na prostor těsně za garážemi se zcela zasypanými provizorními prvky pro zachytávání bloků a kamenů. Foto O. Krejčí 11. 4. 2015.

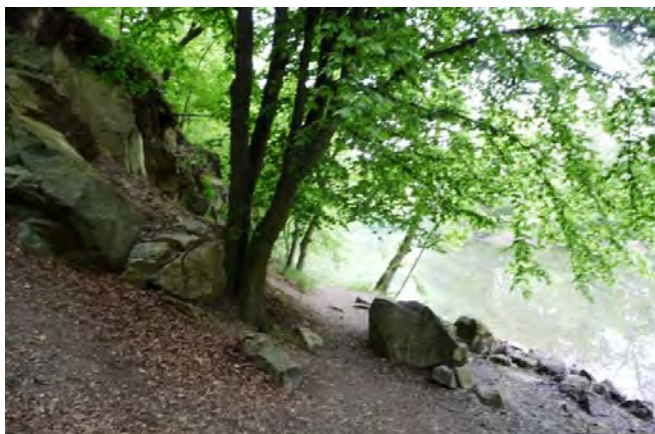
Obr. 7: Vypadnutý ný blok při západním okraji, zastavený v prostoru pěšiny využívané chodci a cyklisty (foto A. Havlín, květen 2015).

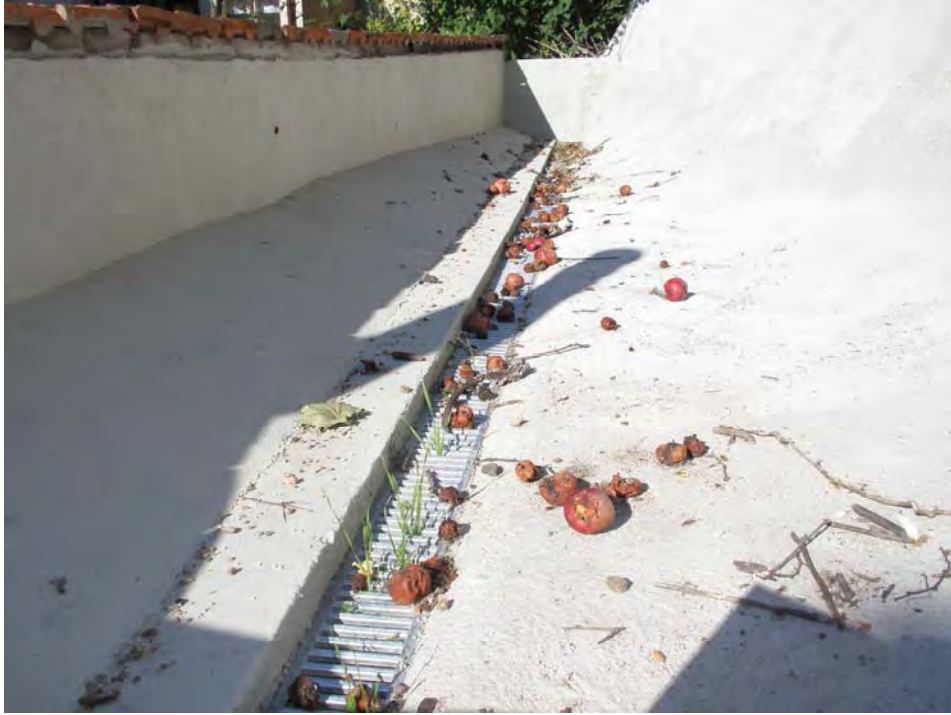
Obr. 5. Odtokový kanál je zasypáván organickým odpadem, spláchnutým při deštích. Foto O. Krejčí, září 2010.
