# CHARAKTERISTIKA VYBRANÝCH SVAHOVÝCH DEFORMACÍ NA ÚZEMÍ MĚSTA BRNA – IG POSOUZENÍ RIZIKOVÝCH SESUVŮ

Brno, srpen 2014

**Název akce :** Charakteristika vybraných svahových deformací na území města Brna

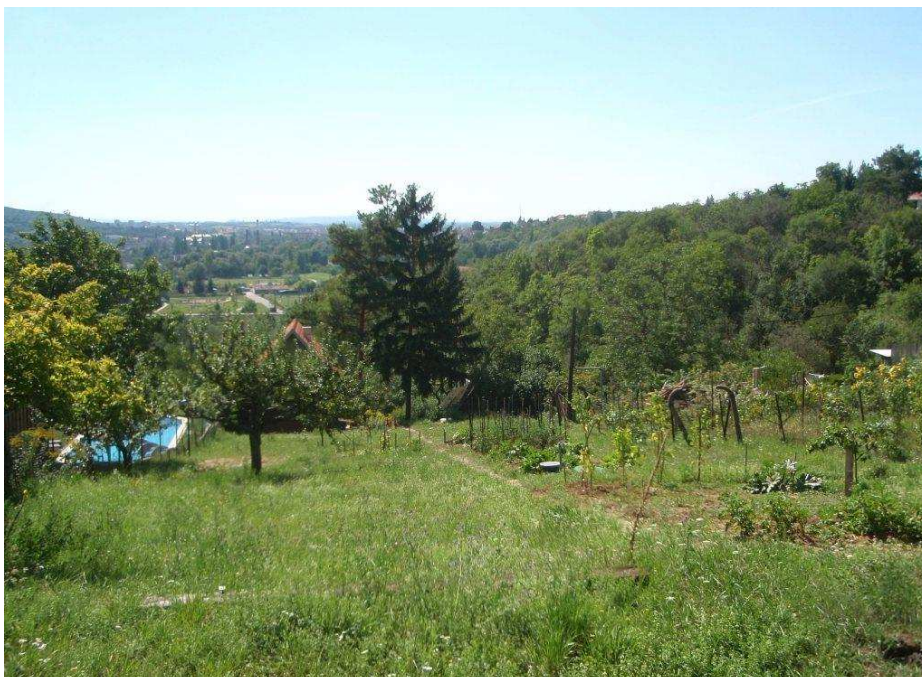
Fotografie č. 1 : Celkový pohled na střední část sesuvného svahu na lokalitě Zázmolí v Brně – Obřanech.  
Foto P. Voda, srpen 2012.

17.	Poznámky, doporučení případné sanace	Nedoporučujeme další výstavbu ve svahu.
18.	Literatura	Nebyla nalezena.
19.	Fotodokumentace svahové deformace	viz níže

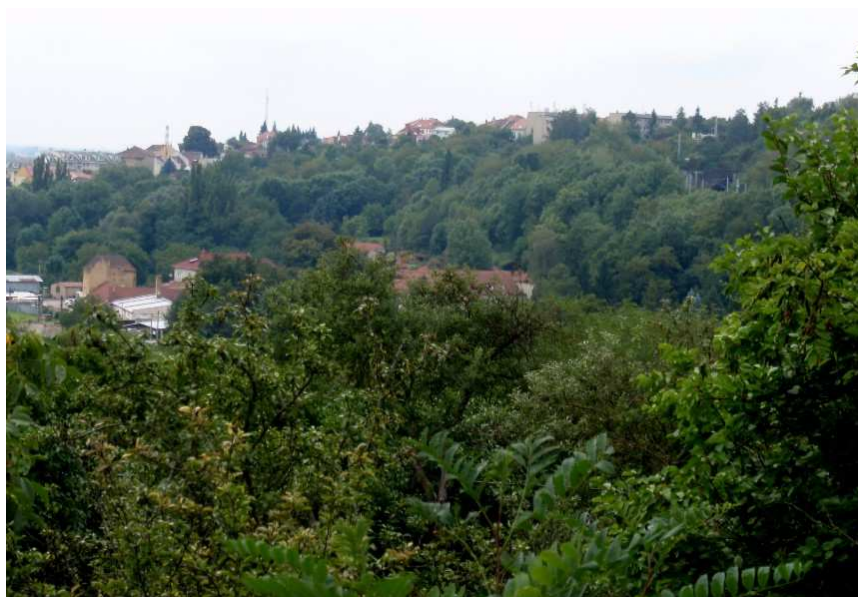
Fotografie č. 2 : Celkový pohled na odlučnou oblast sesuvného svahu nad ulicí Zázmolí v Brně – Obřanech.  
Foto P. Voda, srpen 2014.

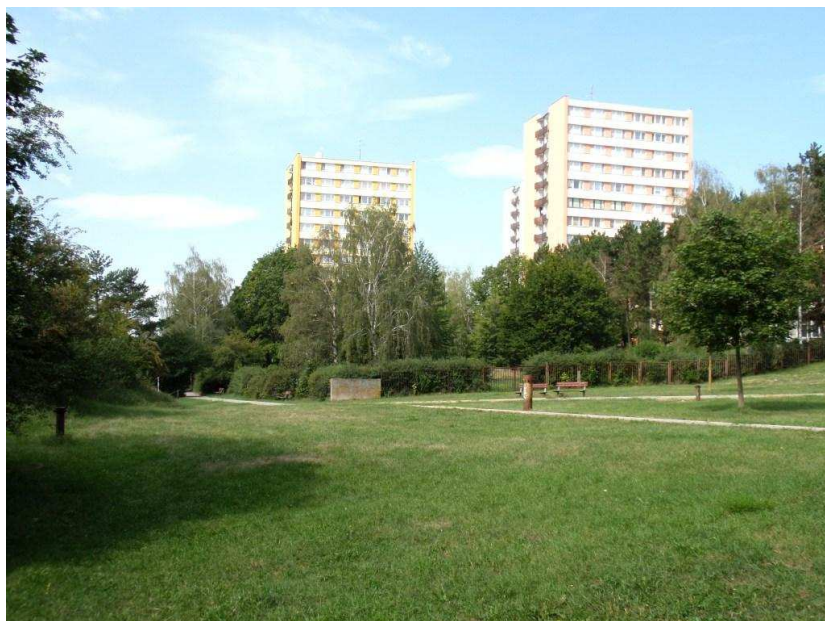
Fotografie č. 1 : Celkový pohled na horní část sesuvného svahu pod ulicí Loosovou v Brně - Lesné.  
Foto P. Voda, srpen 2012.

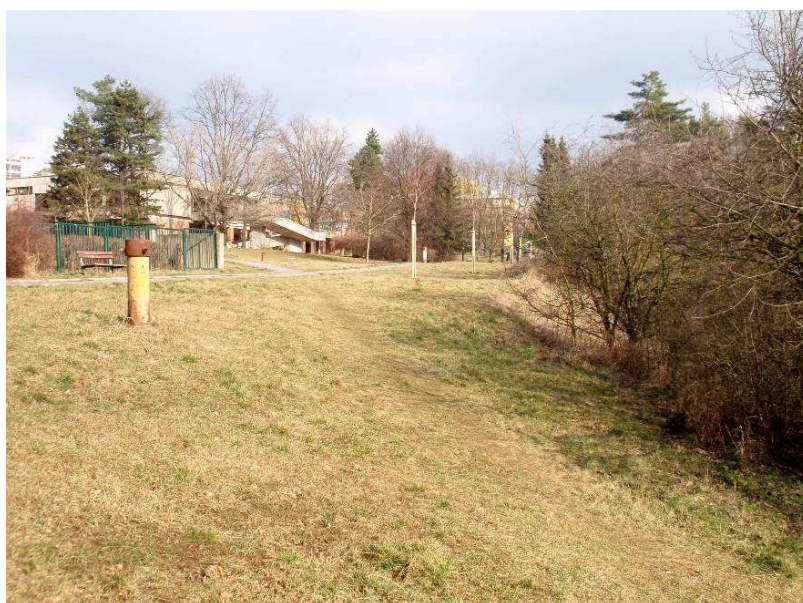
Fotografie č. 2 : Detailní pohled na poklesy v sesuvném svahu nad bývalou těžebnou v Brně - Lesné.  
Poklesy a trhliny v terénu svědčí o stálé aktivitě svahové nestability.  
Foto P. Voda, duben 2014.

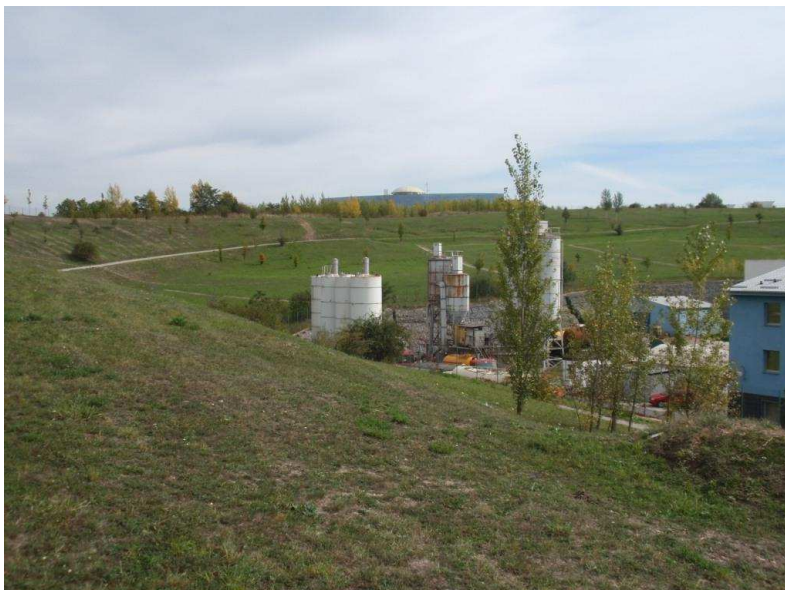
Fotografie č. 1 : Celkový pohled na střední část sesuvného svahu nad ulicí Sportovní v Brně - Králově Poli. V patě svahu pod akumulací sesuvu se nacházejí objekty OC Tesco.  
Foto P. Voda, říjen 2012.

17.	Poznámky, doporučení případné sanace	Nedoporučujeme žádnou další výstavbu, a to zejména v místech odlučné oblasti sesuvného území. Doporučujeme realizovat parkové úpravy sesuvného svahu.

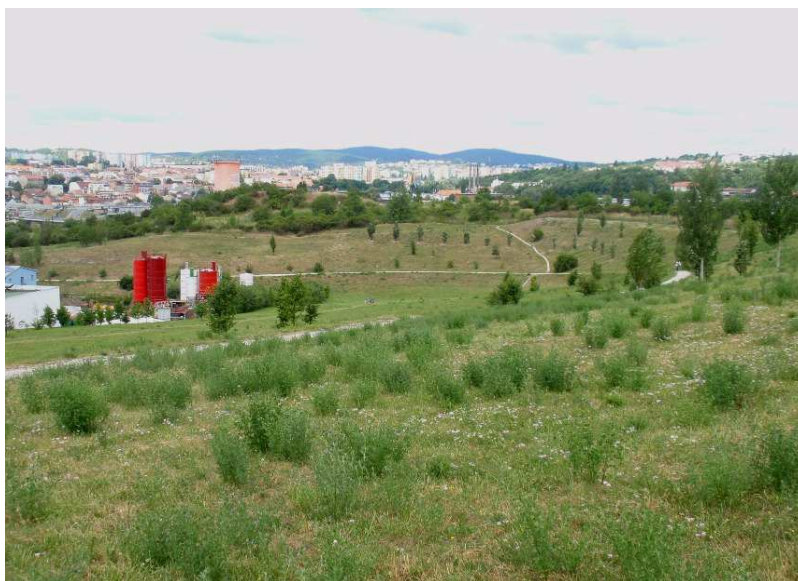
Fotografie č. 2 : Celkový pohled na odlučnou oblast aktivního sesuvu a střední část svahu nad ulicí Sportovní v Brně - Králově Poli. V patě svahu pod akumulací sesuvu se nacházejí objekty OC Tesco (vlevo dole).  
Foto P. Voda, červenec 2014.

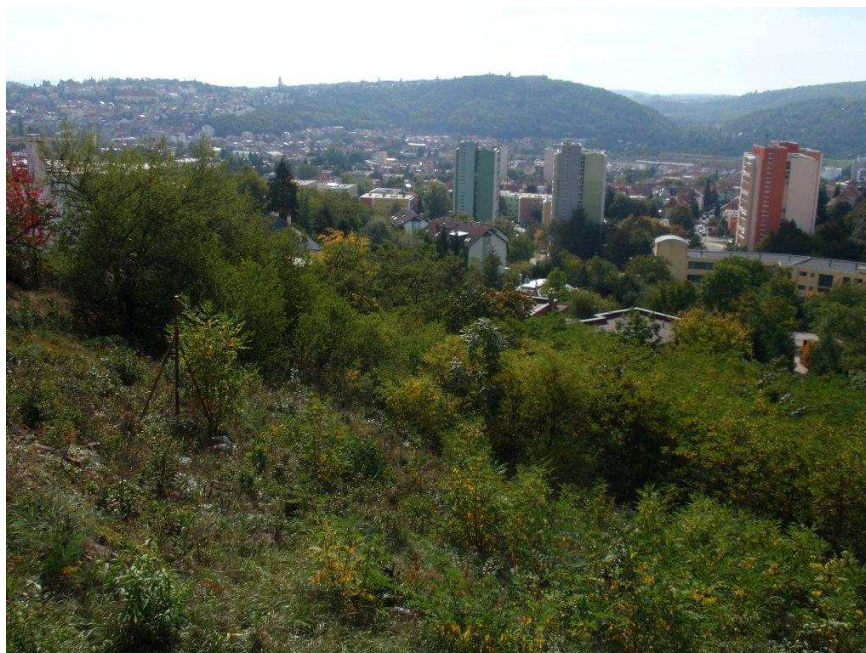
Fotografie č. 1 : Celkový pohled na odlučnou oblast a střední část sesuvu v Brně - Žabovřeskách pod Palackého vrchem (jižní svah). Akumulační oblast sesuvu zasahuje až k panelovému sídlišti při ulici Bochořákova.

17.	Poznámky, doporučení případné sanace	Nedoporučujeme realizovat novou výstavbu žádných objektů.
18.	Literatura	Nebyla nalezena.
19.	Fotodokumentace svahové deformace	viz níže

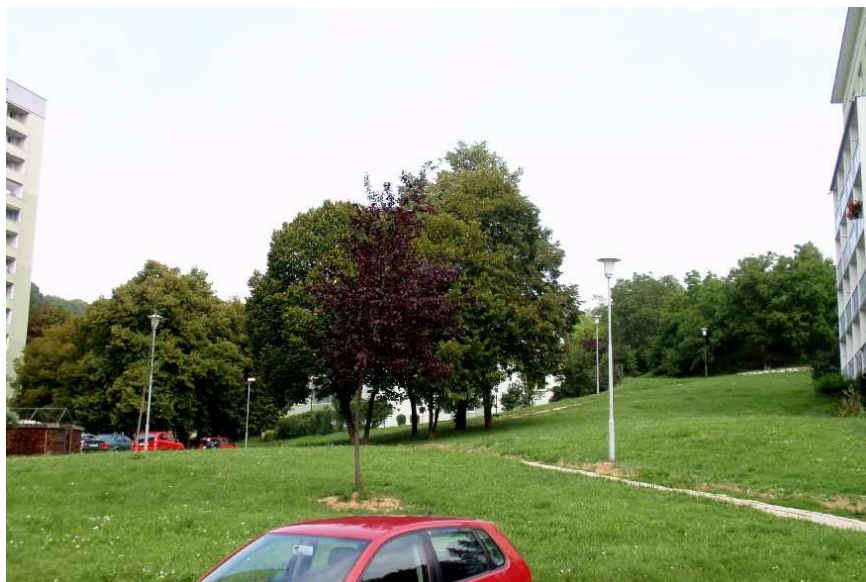
Fotografie č. 2 : Pohled na akumulční oblast sesuvu v Brně – Žabovřeskách pod Palackého vrchem nad ulicí Bochořákovou. Akumulační oblast sesuvu zasahuje až k panelovým bytovým domům.

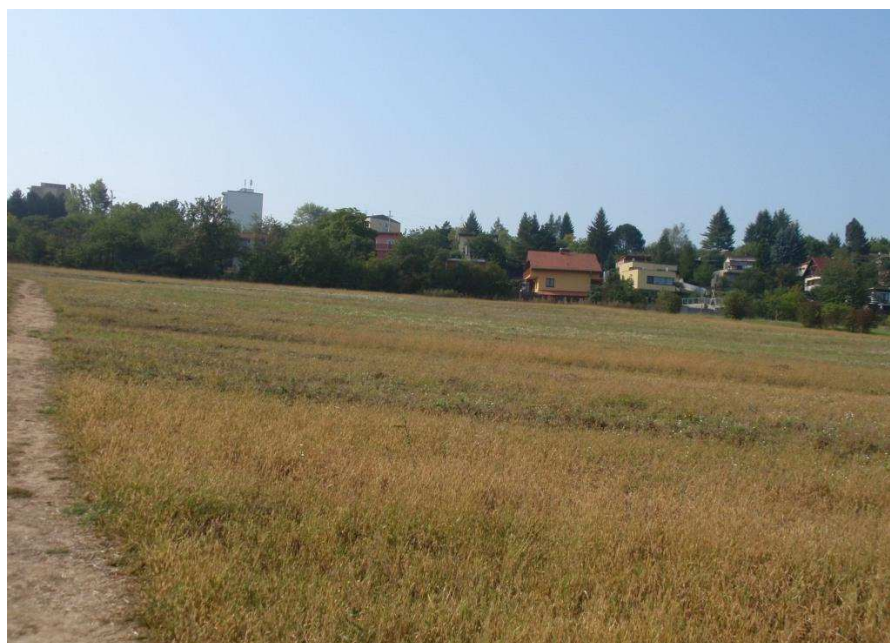
Fotografie č. 1 : Celkový pohled na dosud nezastavěnou část sesuvného území nad ulicí Rakoveckou v Brně - Bystřci.  
Foto P. Voda, září 2012.

17.	Poznámky, doporučení případné sanace	Doporučujeme realizovat doplnění monitoringu sesuvného svahu v případě další nové výstavby.
18.	Literatura	Dílčí materiály z archívu MMB OŽP v Brně.

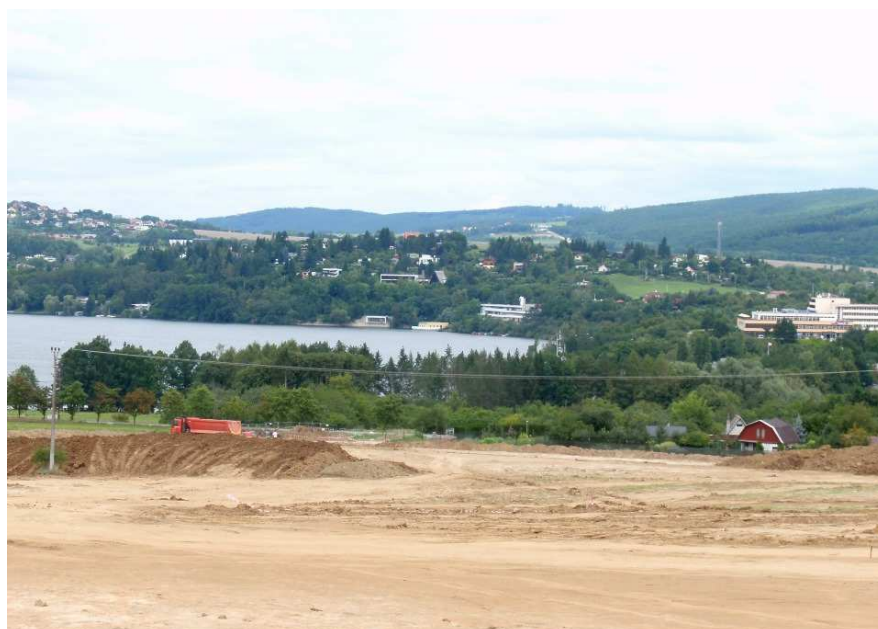
Fotografie č. 2 : Pohled na střední část sesuvného svahu nad ulicí Rakoveckou v Brně - Bystřci.  
Foto P. Voda, srpen 2014.

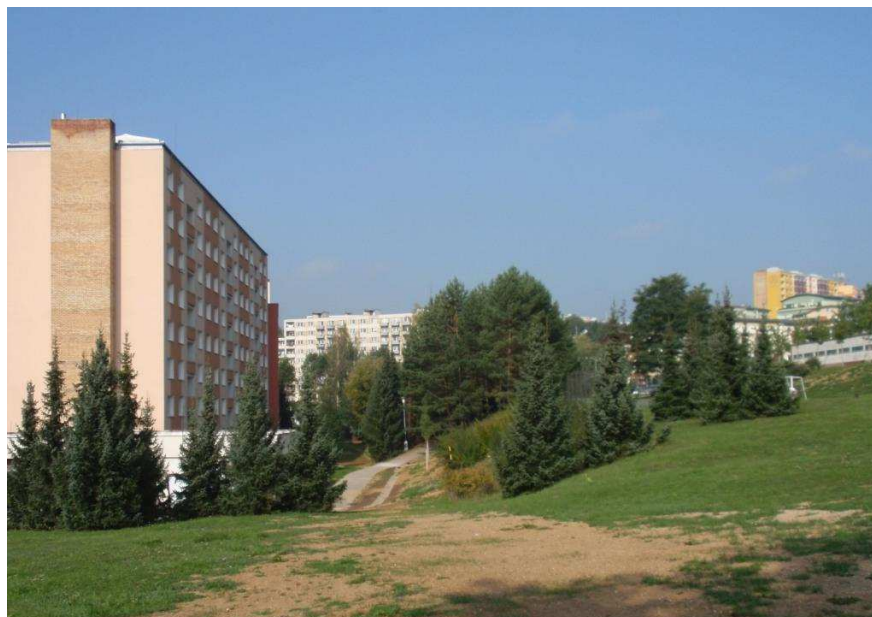
Fotografie č. 1 : Celkový pohled na sesuvem postiženou část svahu pod ulicí Štouračovou v Brně - Bystřci. Tato část svahu byla sanována v rámci výstavby sídliště.  
Foto P. Voda, září 2012.

17.	Poznámky, doporučení případné sanace	Doporučujeme realizovat doplnění monitoringu sesuvného svahu v případě další nové výstavby.
18.	Literatura	Dílní materiály z archívu MMB OŽP v Brně.

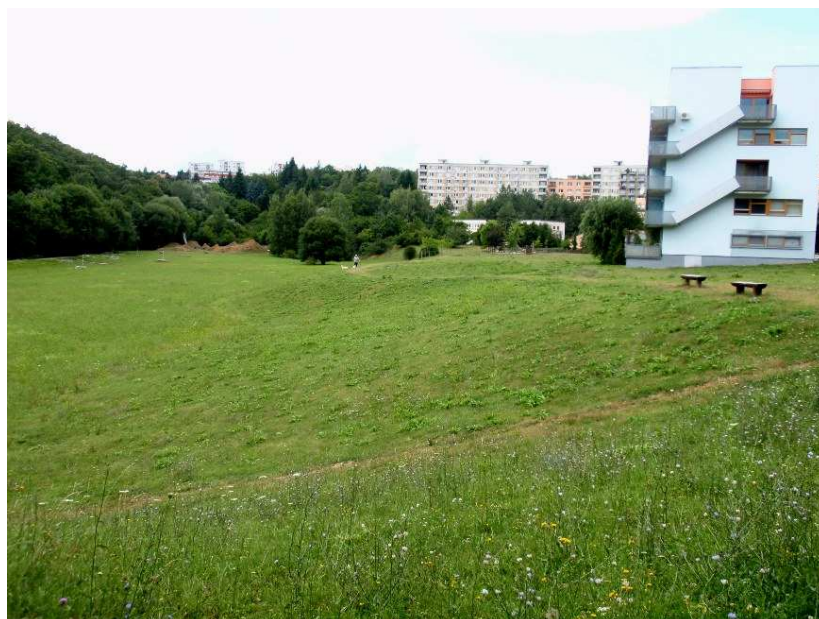
Fotografie č. 2 : Celkový pohled na akumulční oblast sesuvu v patě svahu pod ulicí Štouračovou v Brně – Bystřci, kde byl postaven nedávno nový bytový dům..  
Foto P. Voda, červenec 2014.

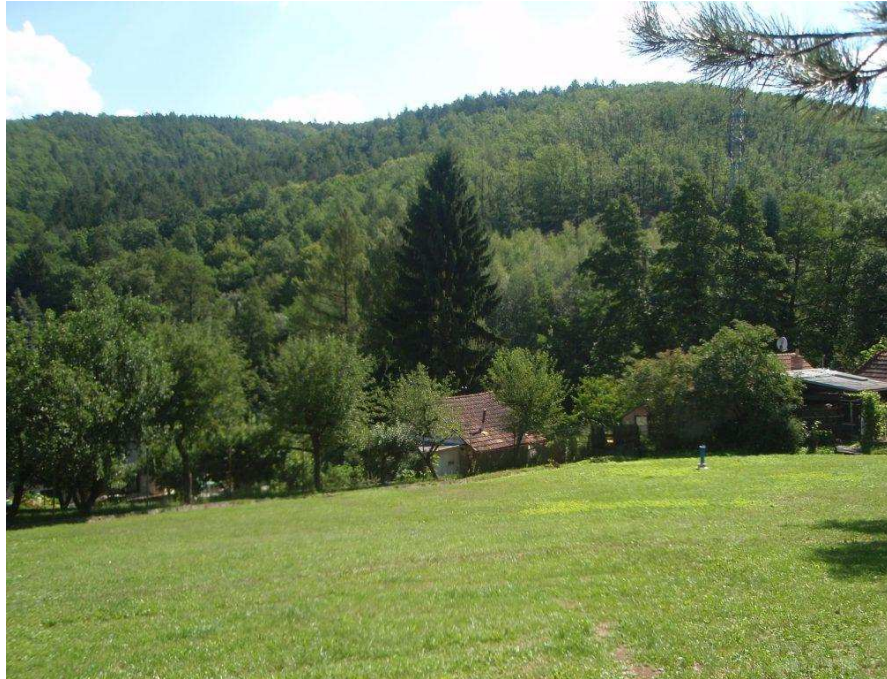
Fotografie č. 1 : Celkový pohled na akumulční oblast sesuvu pod ulicí Černého v Brně - Bystřici. Tato část svahu byla osazena monitorovacími sondami.  
Foto P. Voda, srpen 2012.

17.	Poznámky, doporučení případné sanace	Doporučujeme realizovat doplnění monitoringu sesuvného svahu v případě další nové výstavby.
18.	Literatura	Paseka, A. (1984) Zpráva o provedení pozorovacích vrtů v sídlišti Bystrc I, VII a VIII. Pavlík, J. (2004) Zpráva o revizi odvodňovacího systému v sesuvném území Brno Bystrc.

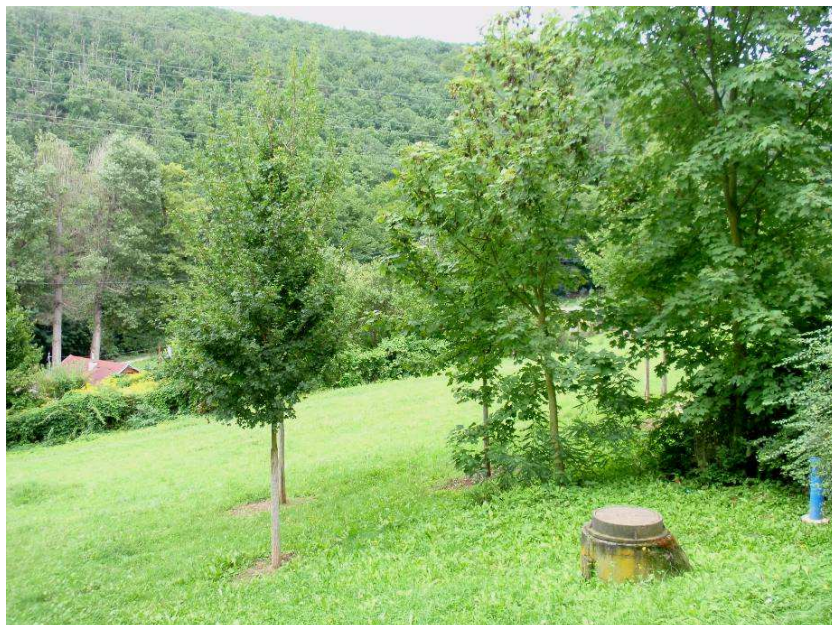
Fotografie č. 2 : Pohled na střední oblast sesuvu pod ulicí Černého v Brně - Bystřici. Zcela vpravo je vidět jedna z osazených monitorovacích sond.  
Foto P. Voda, srpen 2014.

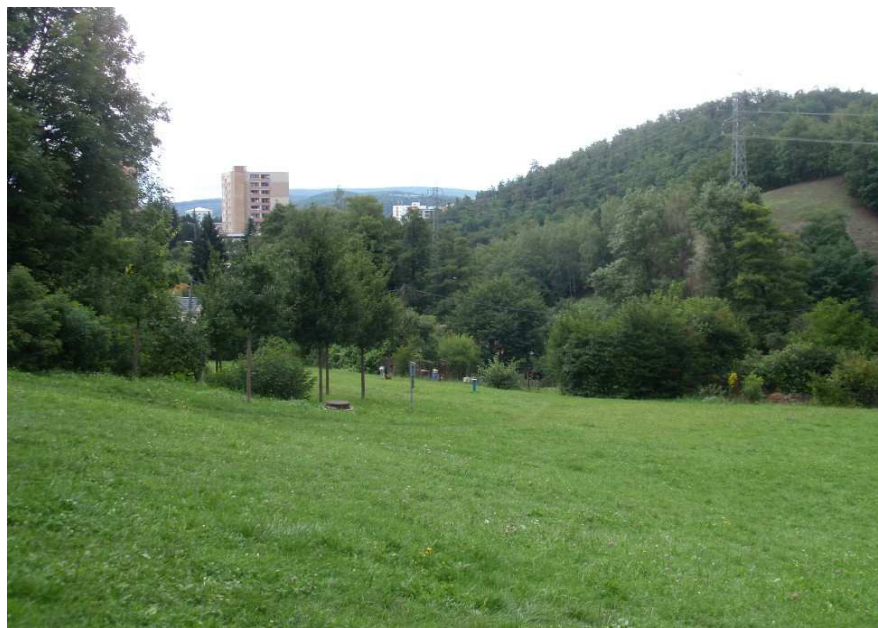
Fotografie č. 1 : Celkový pohled na sanovanou část svahu pod ulicí Černého v Brně - Bystřici. Tato část svahu byla sanována již v době výstavby sídliště. Svah byl dále osazen monitorovacími sondami.  
Foto P. Voda, srpen 2014.

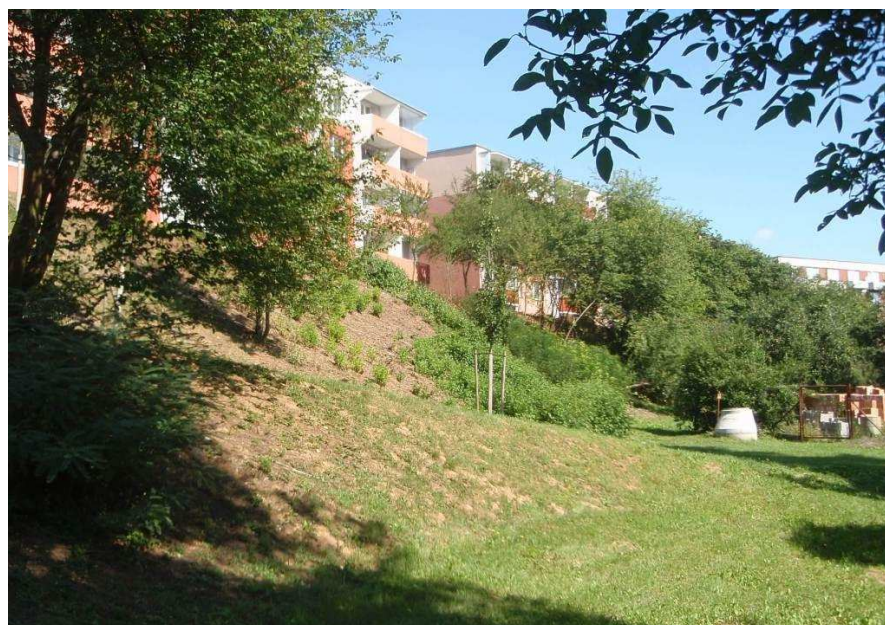
Fotografie č. 2 : Detailní pohled na sanovanou horní část sesuvného svahu pod panelovými domy na ulici Černého v Brně - Bystřici.  
Foto P. Voda, srpen 2012.

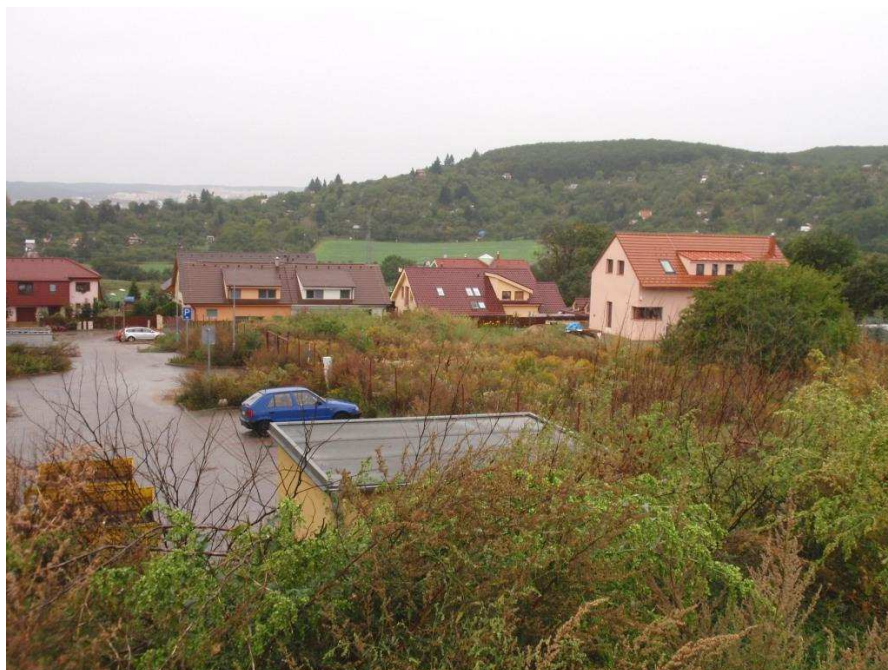
Fotografie č. 1 : Celkový pohled na částečně zastavěnou střední část svahu pod ulicí Renčovou v Brně - Medlánkách.  
Foto P. Voda, září 2012.

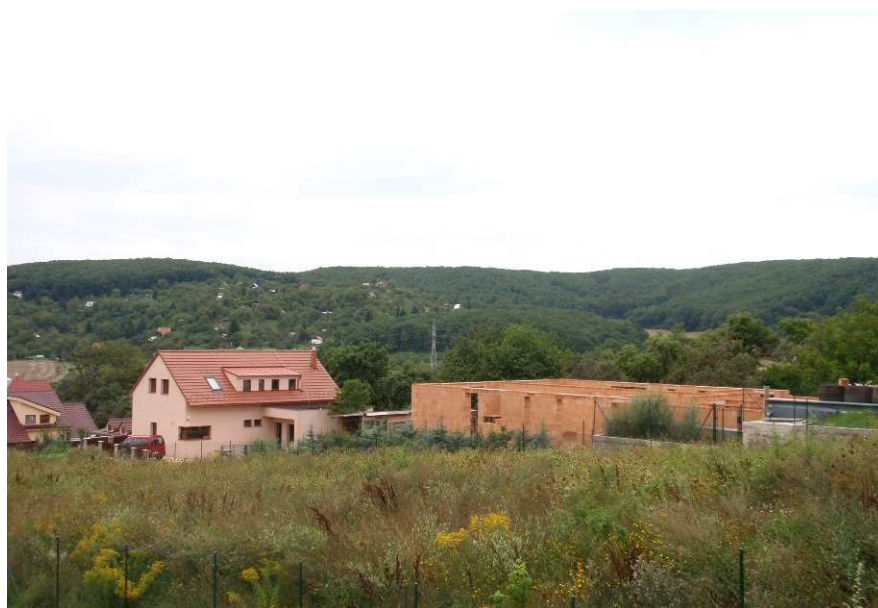
Fotografie č. 2 : Pohled na dosud nesanovanou severní část sesuvného svahu pod ulicí Renčovou v Brně - Medlánkách.  
Foto P. Voda, srpen 2014.

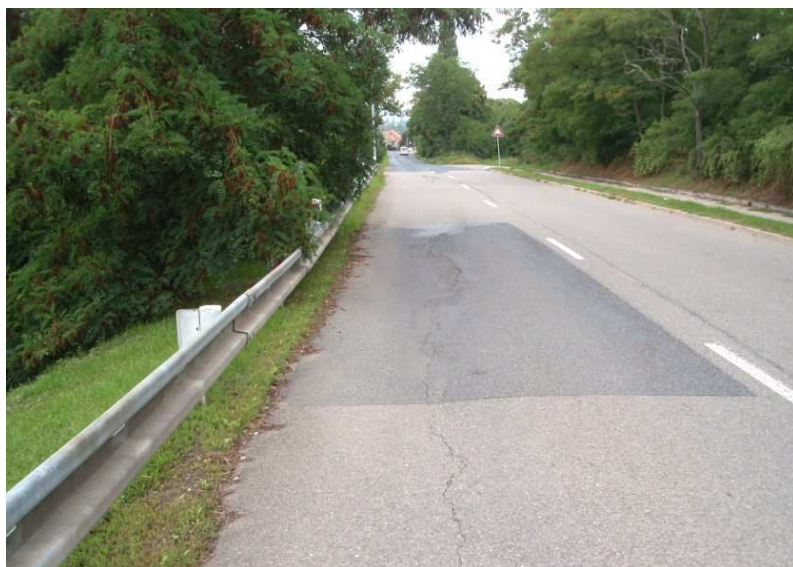
Fotografie č. 1 : Celkový pohled na odlučnou oblast aktivního sesuvu na ulici V rejích v Brně - Chrlicích. Odlučné trhliny a pokles o 10-20 cm v asfaltovém krytu vozovky jsou na snímku dobře patrné. Foto P. Voda, červenec 2011.

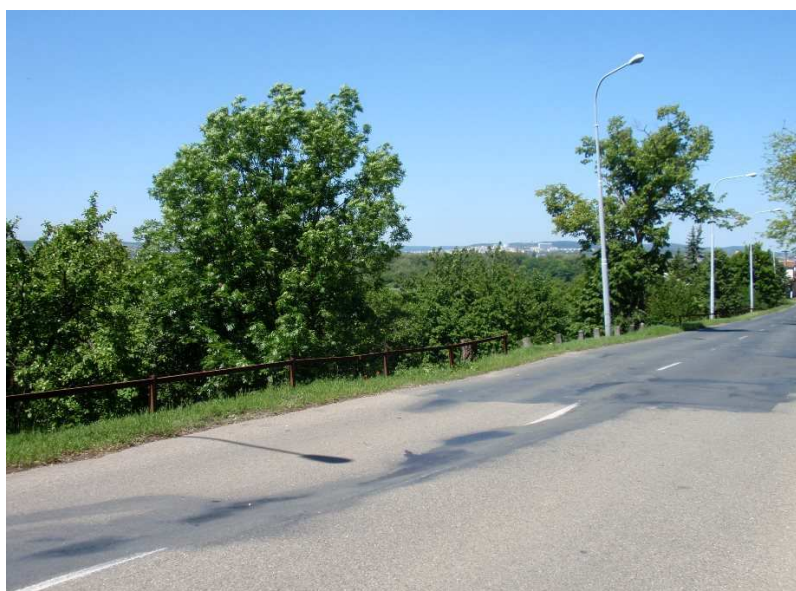
Fotografie č. 2 : Detailní pohled na odlučnou oblast sesuvu ve vozovce ulice V rejích v Brně - Chrlicích. Akumulační oblast se vytvořila v patě svahu vlevo pod násypem v prostoru současných zahrádek. Foto P. Voda, červen 2014.

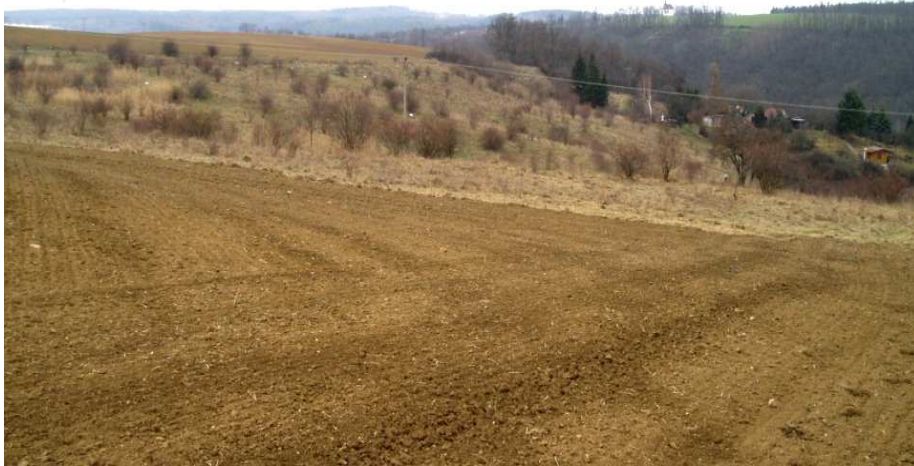
Fotografie č. 1 : Celkový pohled na odlučnou oblast sesuvu a střední část sesuvného území na lokalitě Lepinky v Brně - Líšni. Terén nad sesuvem je zemědělsky intenzívně využíván.  
Foto P. Voda, březen 2007.

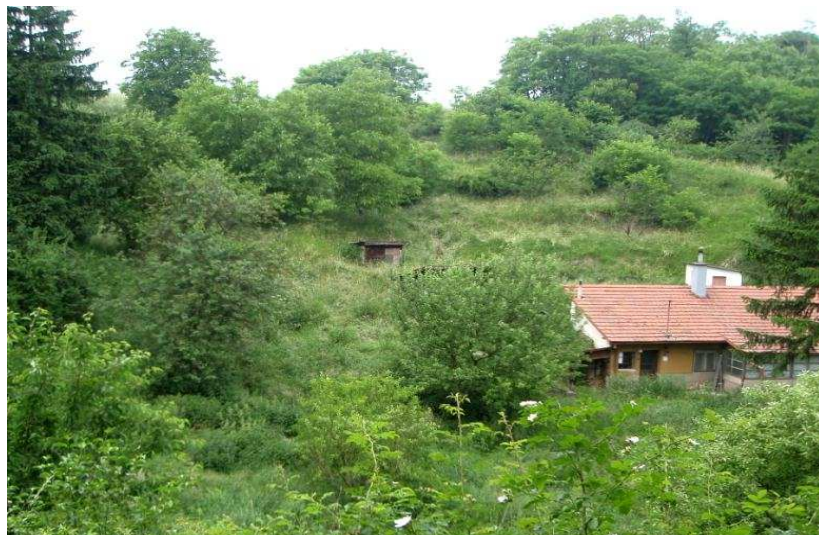
Fotografie č. 2 : Pohled na vytěžený prostor hliníku bývalé cihelny s výstavbou rodinných domů v prostoru pod odlučnou oblastí sesuvu nad ulicí Velatickou v Brně - Líšni.  
Foto P. Voda, květen 2011.

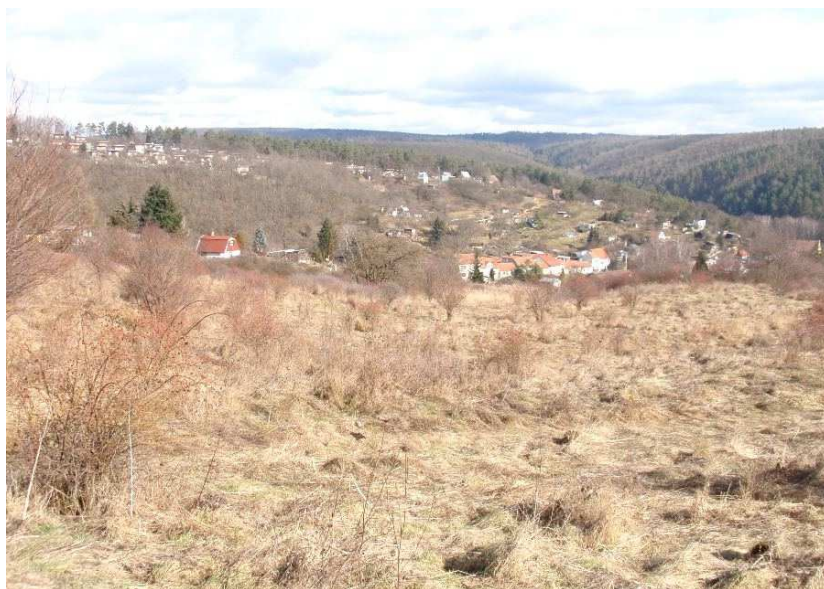
Fotografie č. 3 : Pohled na současnou podobu střední části sesuvného svahu nad ulicí Zlámanky v Brně - Líšni. V levé horní části snímku je dobře patrná odlučná oblast sesuvu a dílčí zamokření terénu.  
Foto P. Voda, duben 2014.

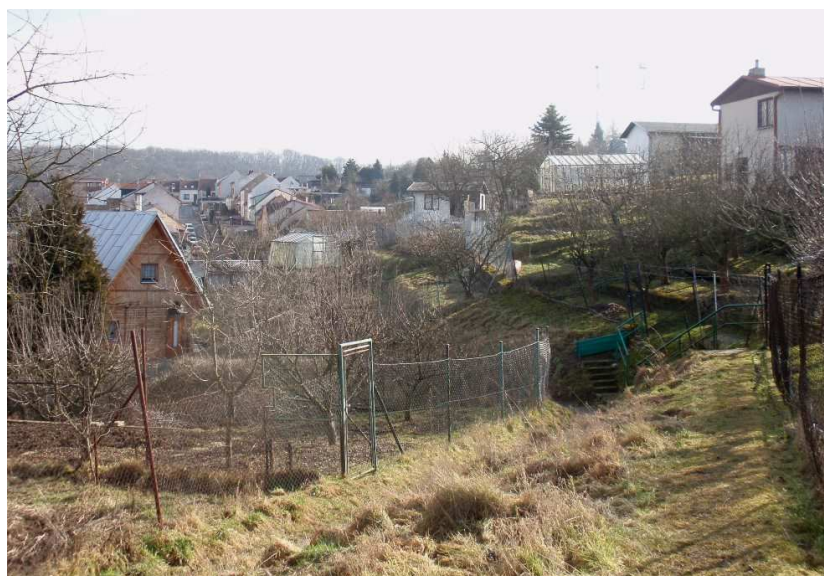
Fotografie č. 4 : Pohled na akumulční oblast sesuvu při ulici Zlámanky v Brně - Líšni. V místech akumulace se v současné době nacházejí rodinné domky zahrádky a terén je typicky silně zvlňňý.  
Foto P. Voda, duben 2014.

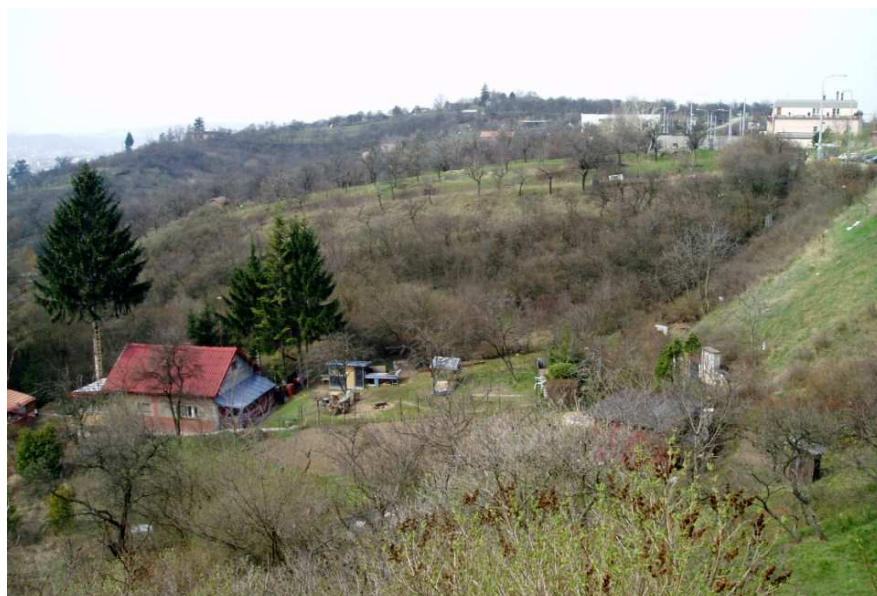
Fotografie č. 1 : Celkový pohled na horní část sesuvného území pod ulicí Věstonickou v Brně - Vinohradech. V odlučné oblasti sesuvu se nacházejí sprašové hlíny, jílovité hlíny a jíly.  
Foto P. Voda, duben 2011.

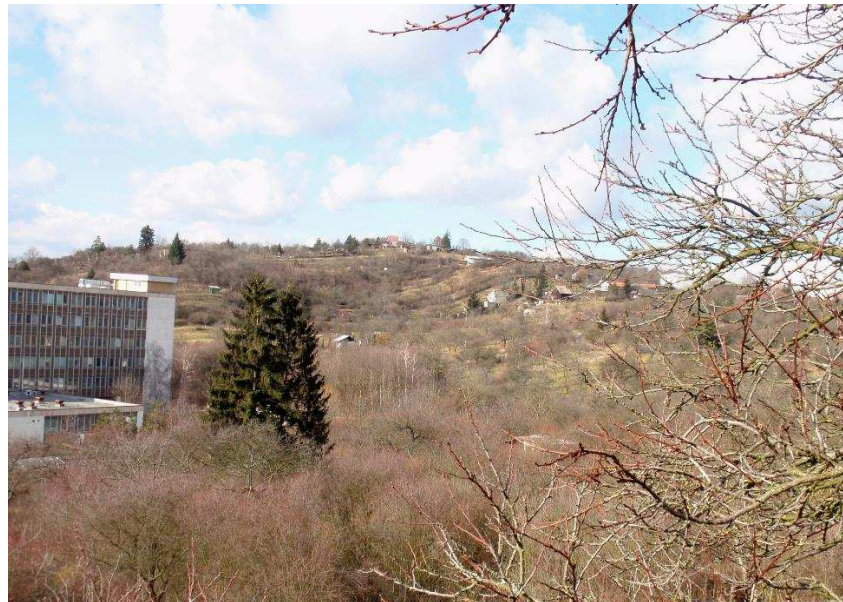
Fotografie č. 2 : Pohled na střední a horní část sesuvného území nad poliklinikou na ulici Viniční v Brně - Židenicích. V sesuvem postiženém svahu se v současnosti nachází zahrádkářská kolonie.  
Foto P. Voda, březen 2014.

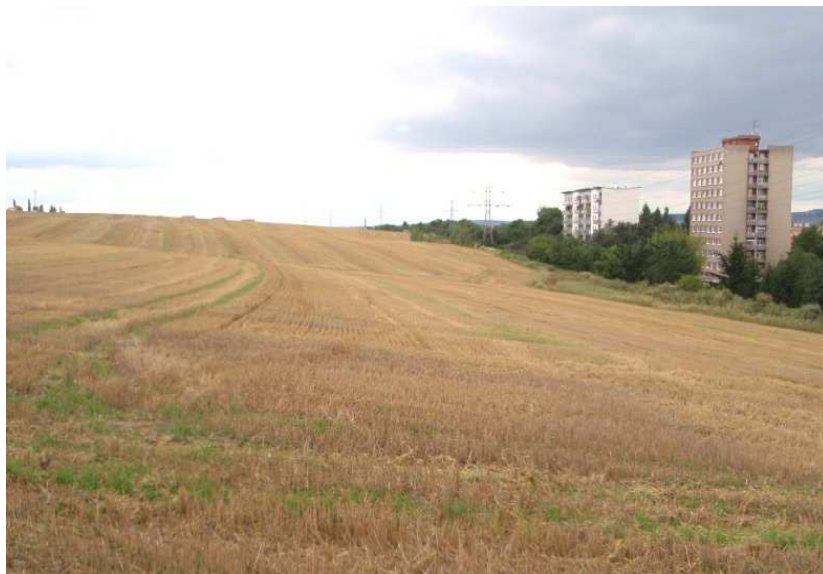
Fotografie č. 1 : Celkový pohled na jižní část sesuvného území při ulici Olomoucké v Brně - Černovicích. Terén zde byl každoročně upravován při zemědělské činnosti.  
Foto P. Voda, srpen 2011.

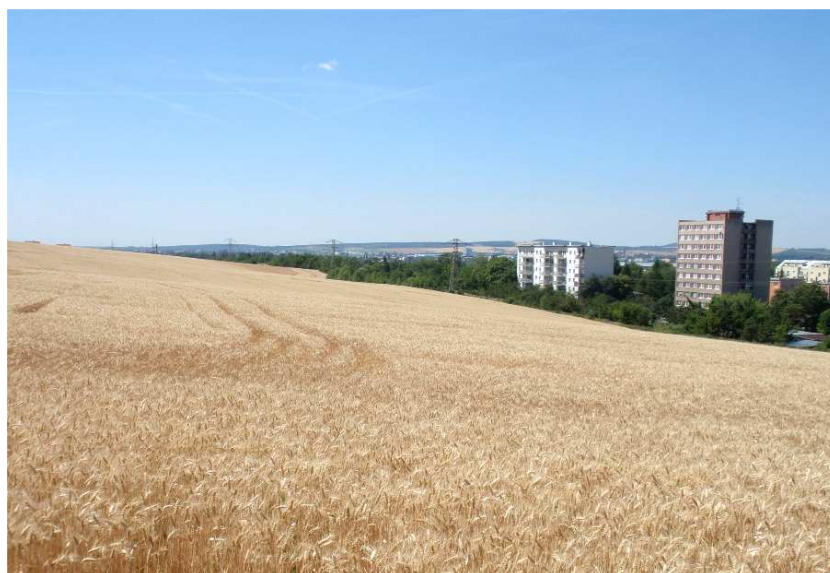
Fotografie č. 2 : Pohled na akumulční oblast sesuvu při ulici Olomoucké v Brně - Černovicích. Ohroženy sesuvem v případě jeho aktivace jsou zejména bytové domy v patě svahu.  
Foto P. Voda, červenec 2014.

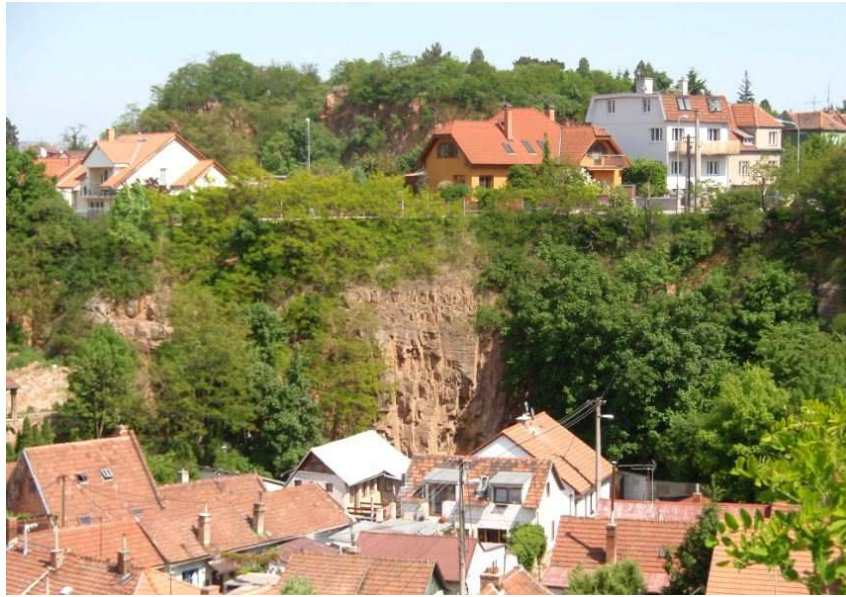
Fotografie č. 1 : Celkový pohled horní část skalní stěny nad Kamennou čtvrtí v Brně - Štýřicích. Pod skalní stěnou po opuštění lomu pokračovala chaotická výstavba rodinných domků (bez odkanalizování) . Foto P. Voda, srpen 2011.

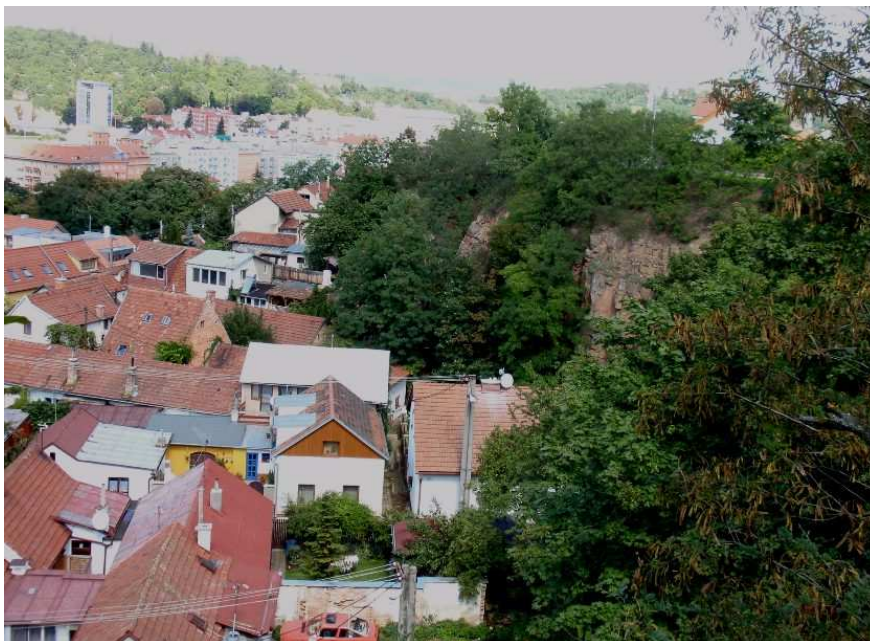
Fotografie č. 2 : Pohled na střední část bývalého kamenolomu pod Červeným kopcem v Brně - Štýřicích. Ze skalní stěny vpravo se stále uvolňují kusy horniny. Foto P. Voda, srpen 2014.

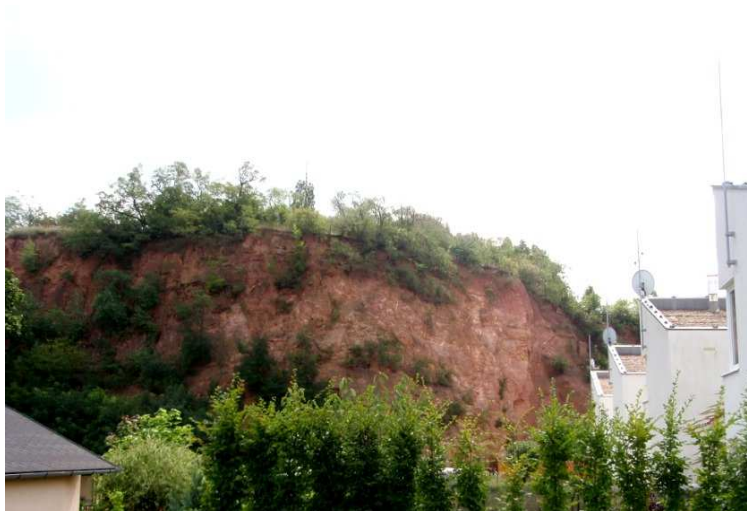
Fotografie č. 1 : Celkový pohled na závěrnou skalní stěnu nad ulicí Kamenná kolonie v Brně - Štýřicích. Pod skalní stěnou v opuštěném lomu byly v roce 2005 postaveny nové řadové rodinné domy. Foto P. Voda, srpen 2011.

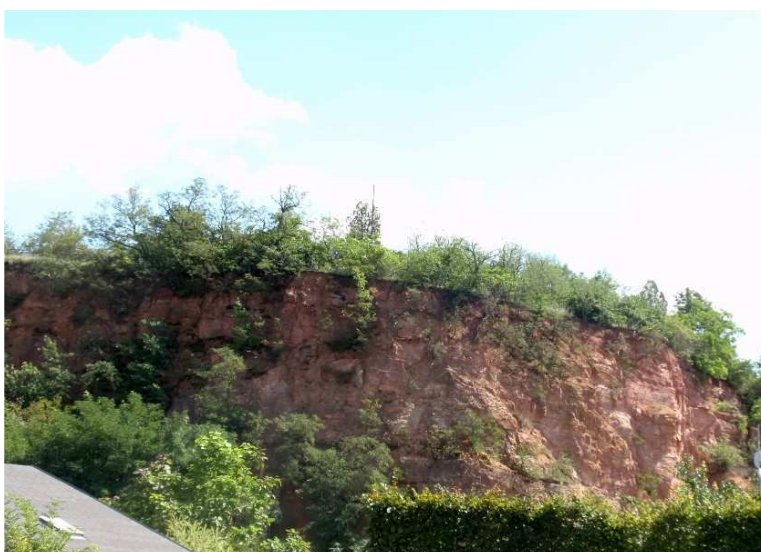
Fotografie č. 2 : Bližší pohled na skalním řícením postiženou skalní stěnu v bývalém kamenolomu nad ulicí Kamenná kolonie v Brně - Štýřicích. Foto P. Voda, srpen 2014.

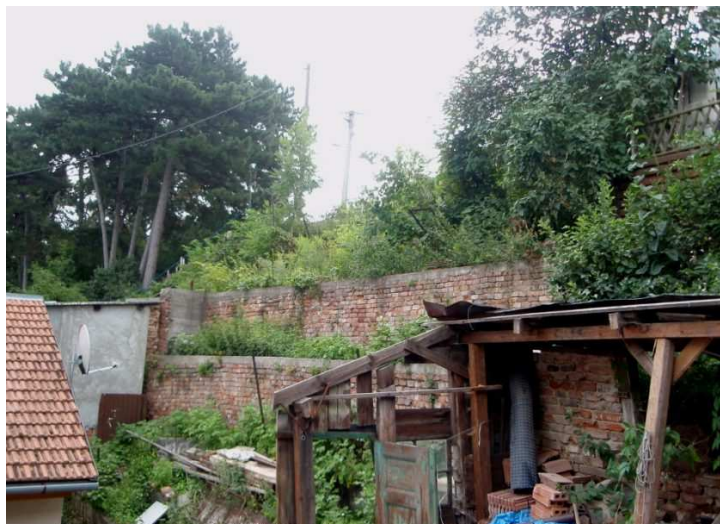
Fotografie č. 1 : Celkový pohled odlučnou oblast sesuvného území nad ulicí Kamenná v Brně - Štýřicích. Koruna sesuvného svahu byla amatérsky zpevněna cihelnými zídkami, které jsou dnes porušené trhlinami. Foto P. Voda, srpen 2011.

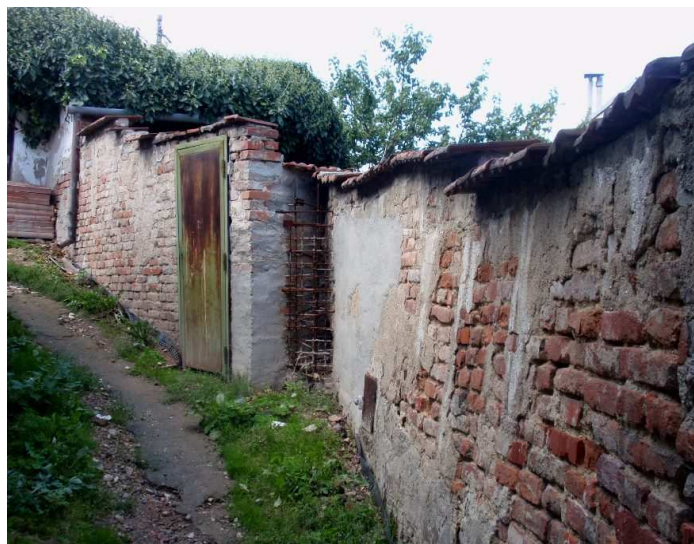
Fotografie č. 2 : Pohled na sesuvem deformovanou zeď v horní části svahu nad ulicí Kamennou v Brně – Štýřicích (domky v tzv. Kamenné kolonii). Foto P. Voda, srpen 2014.

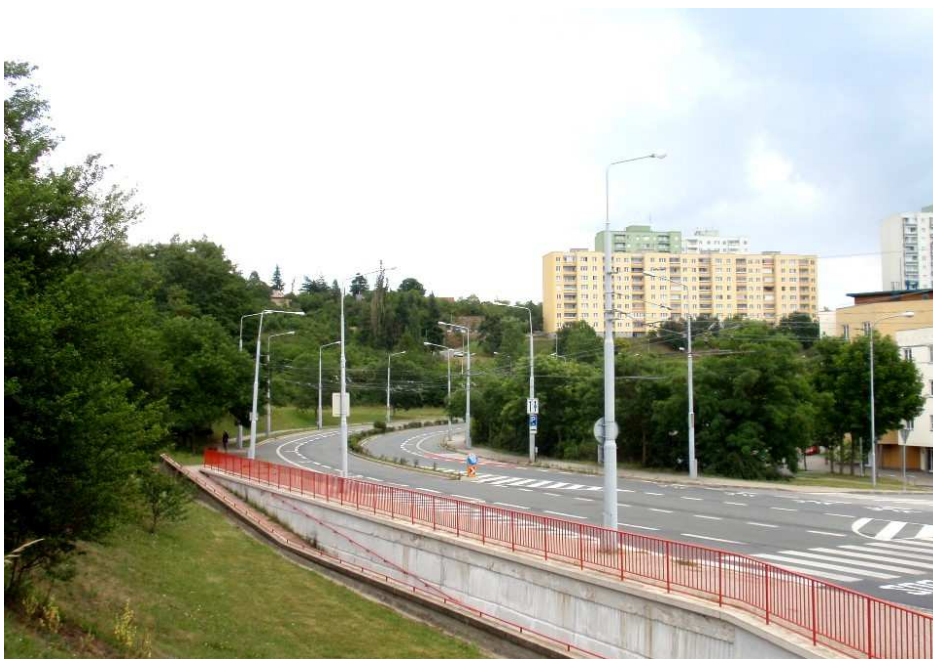
Fotografie č. 1 : Celkový pohled na střední část sesuvného území nad ulicí Petra Křivky v Brně - Novém Lískovci. Terén v patě svahu byl upravován při výstavbě komunikace a bytových domů.  
Foto P. Voda, stav červenec 2014.

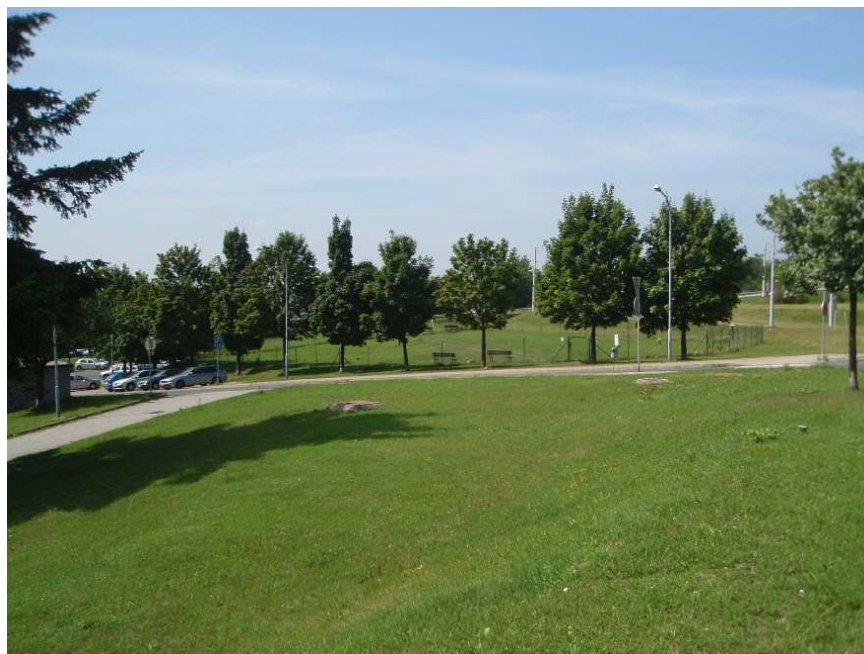
Fotografie č. 2 : Pohled na část akumulční oblasti sesuvného území pod ulicí Petra Křivky v Brně - Novém Lískovci. Terén zde byl upraven při výstavbě komunikace a sídliště Kamenný vrch.  
Foto P. Voda, stav červenec 2011.

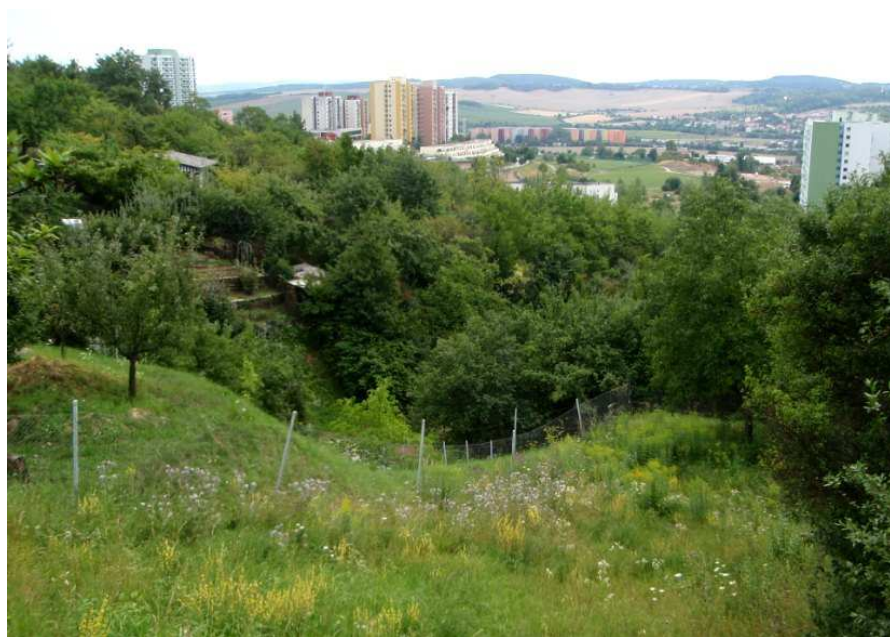
Fotografie č. 3 : Pohled na odlučnou oblast sesuvu nad ulicí Petra Křivky v Brně - Novém Lískovci. Terén byl částečně upraven při budování zahrádek.  
Foto P. Voda, stav srpen 2011.

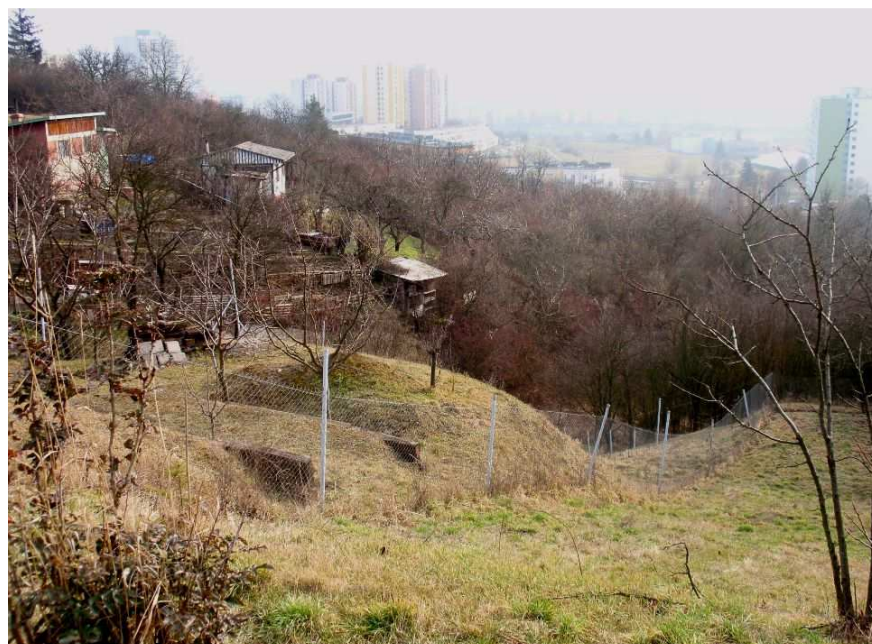
Fotografie č. 4 : Pohled na výraznou odlučnou oblast rizikového sesuvu nad ulicí Petra Křivky v Brně - Novém Lískovci (zřetelné poklesy a deformace terénu).  
Foto P. Voda, stav březen 2014.

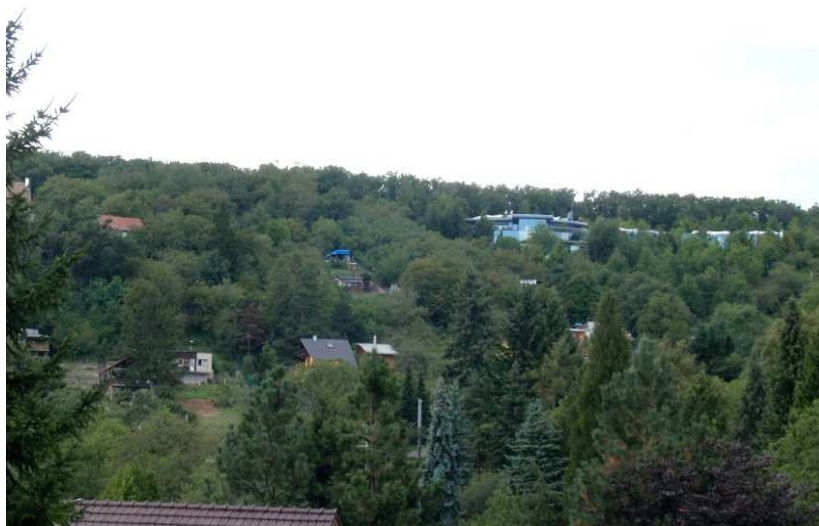
Fotografie č. 1 : Celkový pohled na sesuvné území ve strmém svahu nad ulicí Křivánky v Brně - Bosonohách. Terén byl v pravé horní části obrázku upraven při výstavbě rodinných domů na ulici Achtelky v horní části svahu.  
Foto P. Voda, srpen 2014.

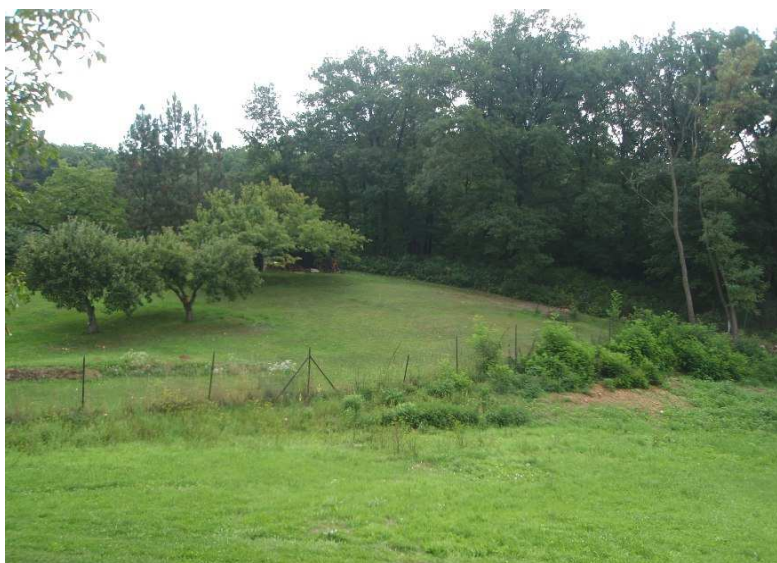
Fotografie č. 2 : Pohled na akumulční oblast sesuvného území při ulici Křivánky v Brně - Bosonohách. V sesuvem postiženém svahu se v současnosti nachází zahrádkářská kolonie.  
Foto P. Voda, srpen 2011.
