## BRNO-BYSTRC, BÝVALÝ HŘBITOV, STUDIE

AUTOR: Eva Wagnerová, adresa: Tomešova 1, 602 00 Brno-město, email: ewa@volny.cz, tel.: +420 702 044 363  
OBJEDNATEL: Statutární město Brno, Magistrát města Brna, Dominikánské nám. 1, 601 67 Brno, DATUM: 06/2022

PRŮVODNÍ ZPRÁVA

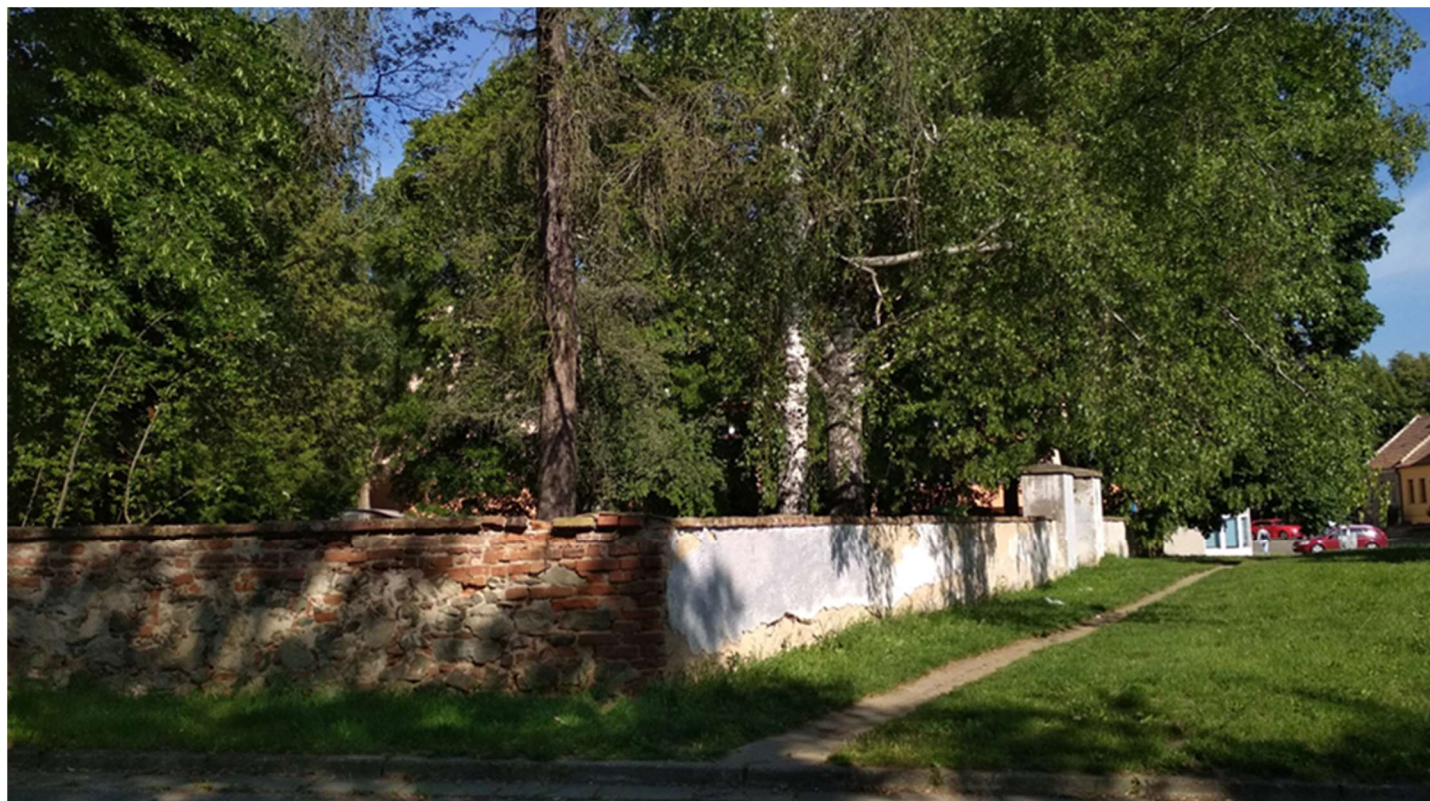
vstup do území ze severovýchodní strany, starší část zdiva (smíšené zdivo)

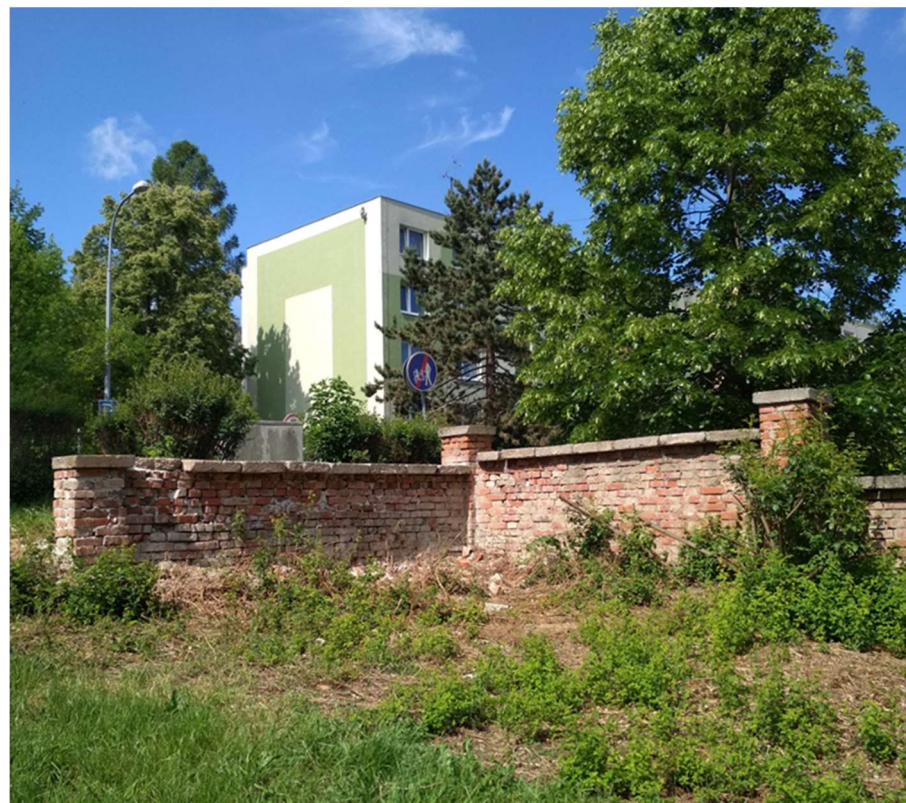
mladší část zdiva (cihlové zdivo)

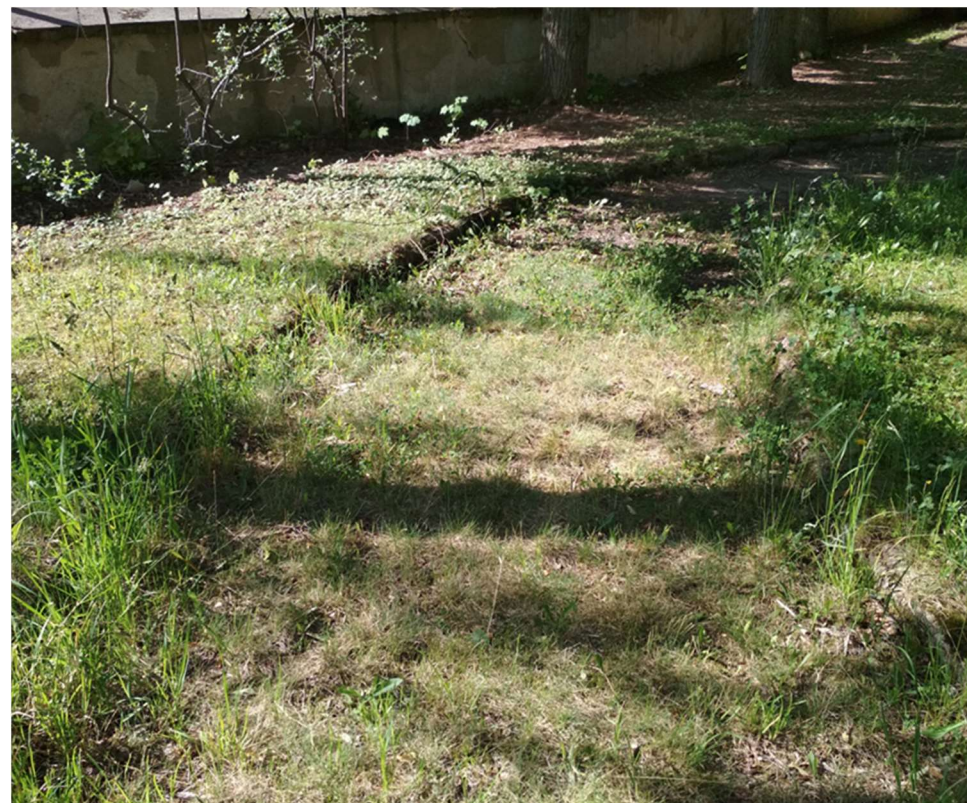
Cestní síť lokality je v neudržitelném stavu, některé úseky jsou silně problematické / hlavně ve svažité partii území/, zvýšené obrubníky jsou zarostlé do travního drnu, nekompletní.

zarostlé cesty s betonovými obrubníky

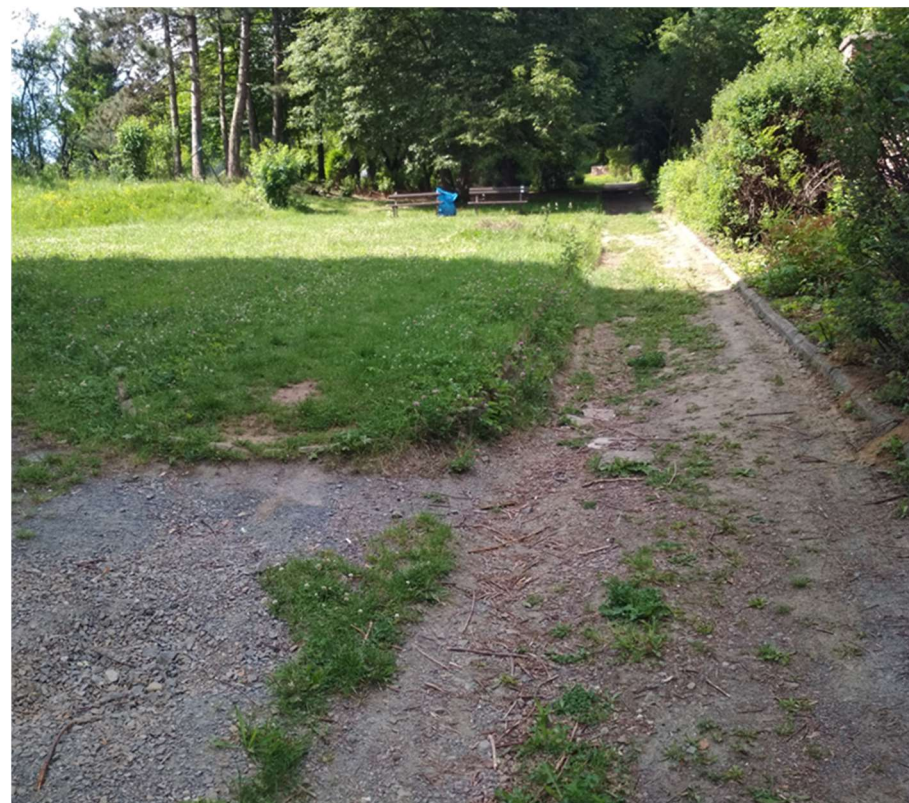
poškozená cesta v důsledku velké sklonitosti  
terénu v jihozápadní části území

Přístup z jižní, převýšené partie lokality, je řešen protierozní úpravou z žulových odseků. Hřbitovní stará studna bude prověřena a dle možnosti využita k zálivce.

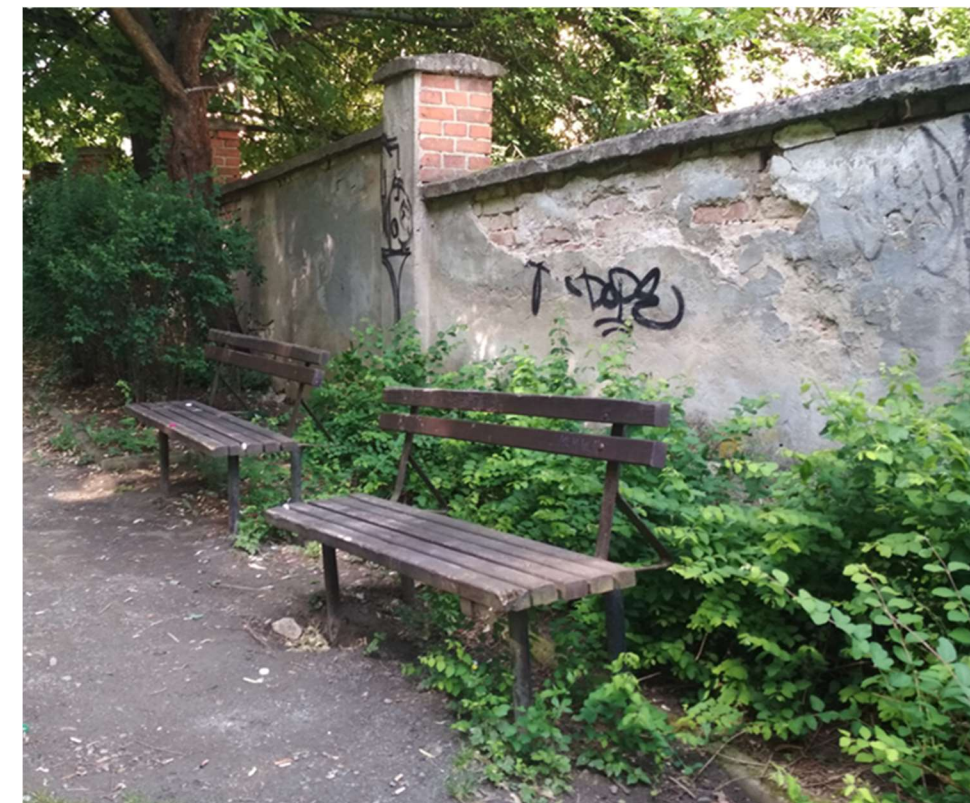
Mobiliář je nevyhovující a za zenitem své působnosti..

nevyhovující stav mobiliáře

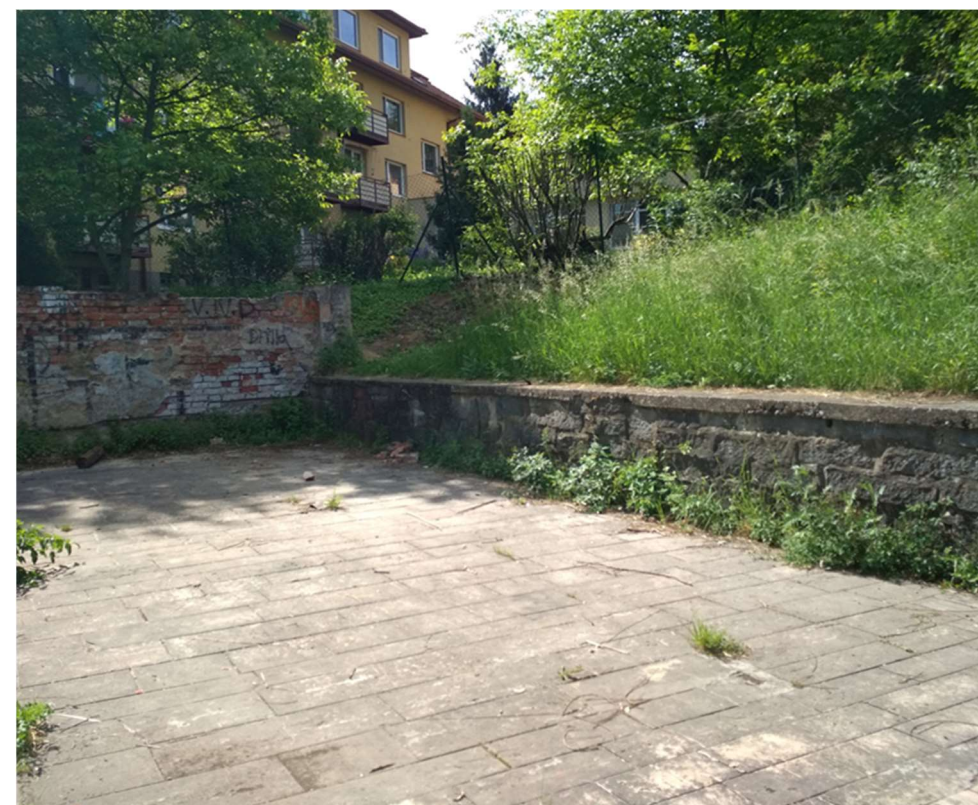
zpevněná plocha za zenitem funkčnosti

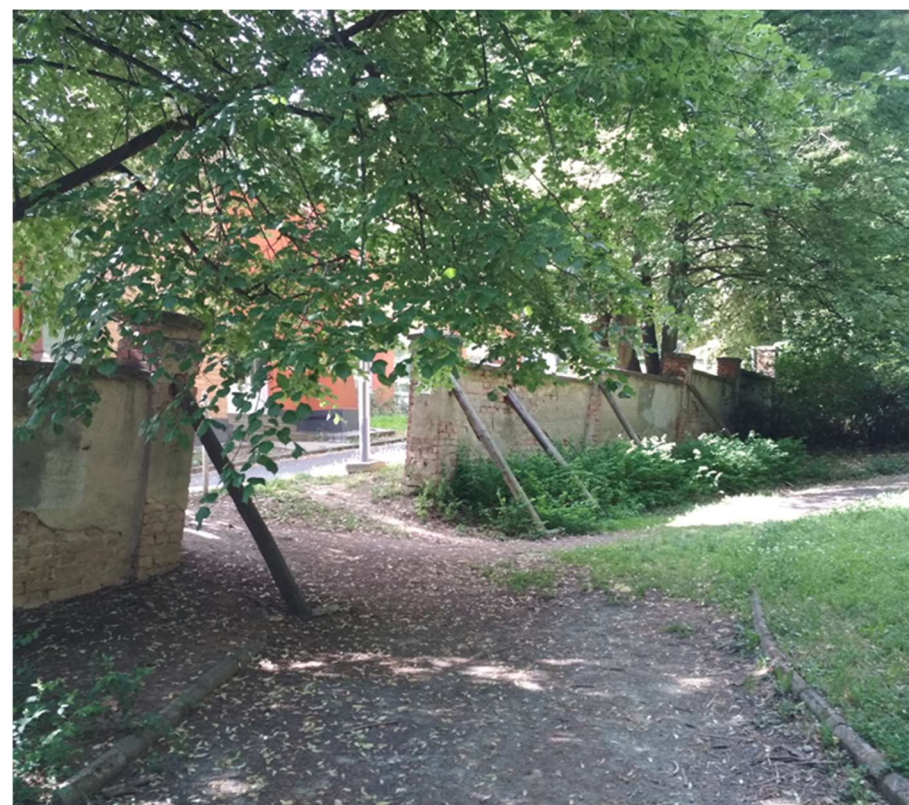
Zdivo je ovšem na několika místech porušené, nakloněné a některé úseky jsou již v havarijním stavu.

obvodová zeď z jihovýchodní strany území s poškozenou statikou

Stávající obvodové zdivo této části je nahrazeno novým kvalitním jednoduchým kovovým plotem, doplněným v případě západní kulisy habrovou linií, v případě východní strany pnoucími rostlinami. Tím bude alespoň částečně zajištěna do budoucna intimita prostoru a problematické zdivo může být odstraněno.

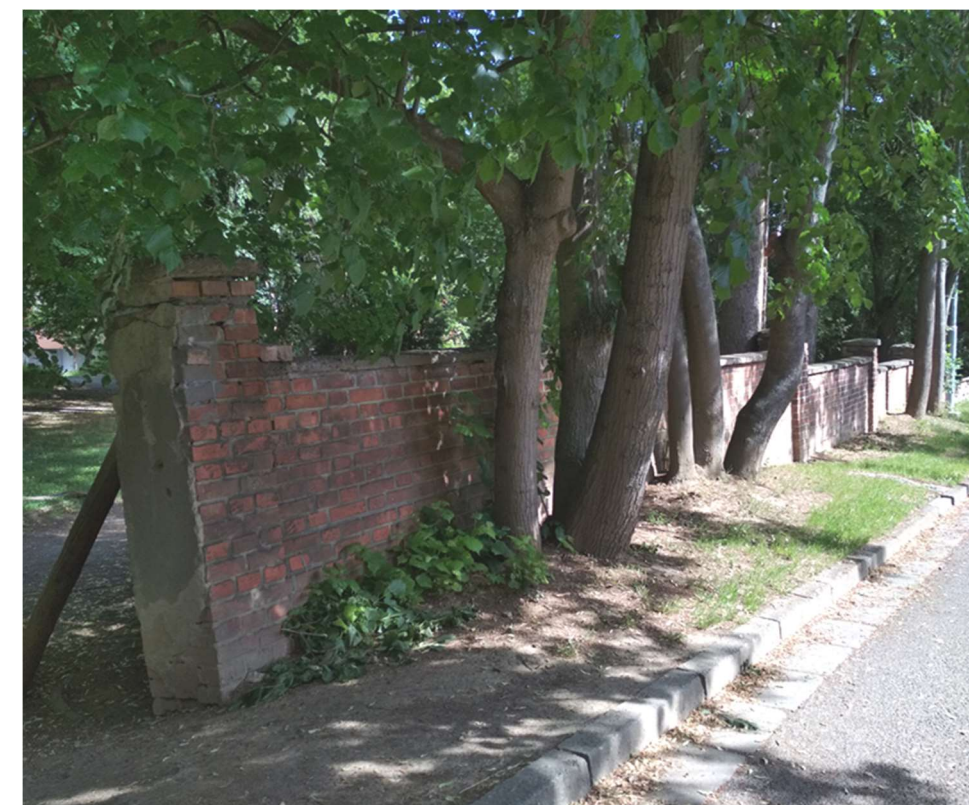
Problémy ve zdivu jsou způsobené převážně blízkostí vzrostlých stromů u paty zdiva. V některých případech letité náletové stromy vyrůstají přímo z paty zdiva.

stromy narušující statiku obvodové zdi

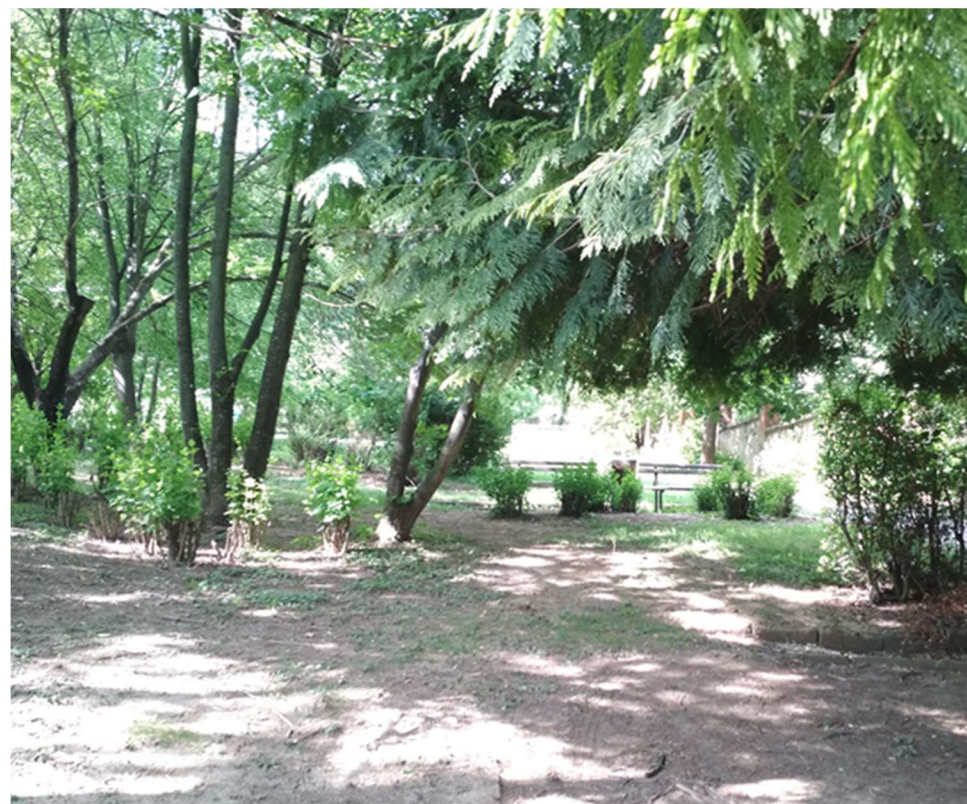
Část vysazených stromů, zejména středněvěkých taxonů je již na ústupu z funkčnosti - koruny prosychají. V horní části plochy (jižní část) je sice nejmladší, avšak víceméně průměrná až podprůměrná skladba vegetace - keřové patro spíše působí problémy s bezpečností a nepřináší ploše výrazný benefit.

sporadické výsadby keřů a nálety dřevin

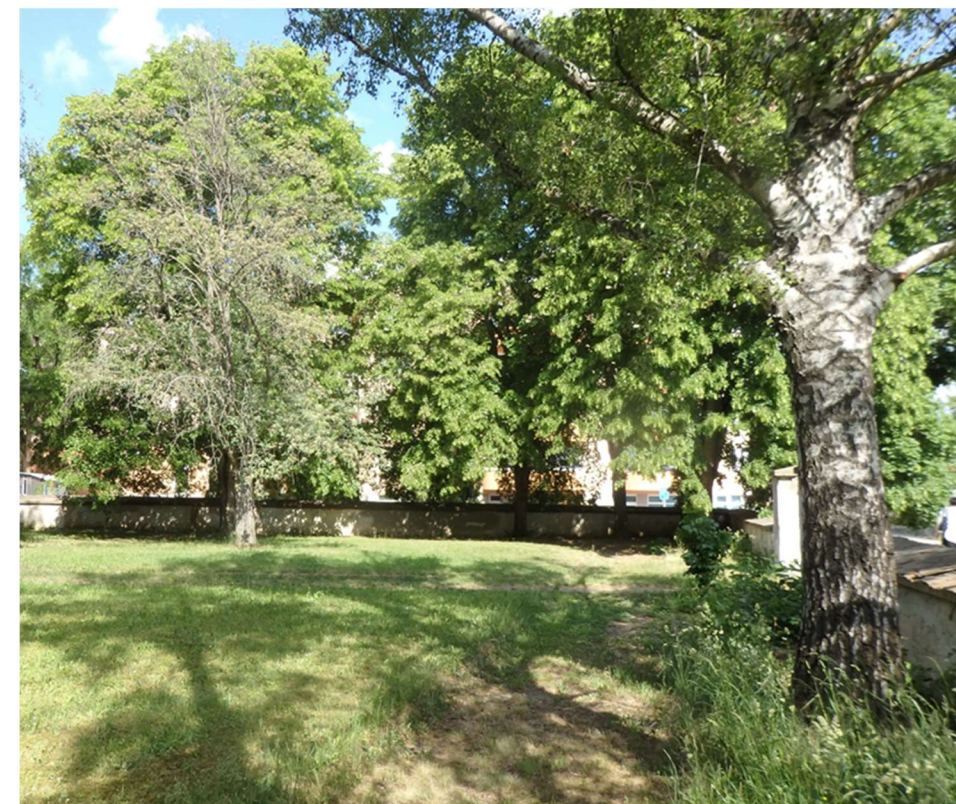
silně prosychající jeřáby a břízy
