110. Zapojení Fondu rezerv a rozvoje - návrh na poskytnutí bezúročné zápůjčky z rozpočtu města Brna městské části Brno-Židenice na dokončení rekonstrukce objektu Šámalova 2411/10, Brno, návrh rozpočtového opatření

ZNALECKÝ POSUDEK

č. 12/2019

Znalecký posudek – technické posouzení stavu objektu v k.ú.Židenice, Šámalova 10, Brno, posouzení jednotlivých prvků dlouhodobé životnosti, posouzení jednotlivých prvků krátkodobé životnosti, posouzení objektu jako celku ze statického pohledu, posouzení objektu po stránce statického zabezpečení a předpokládaných nákladů na statické zabezpečení.

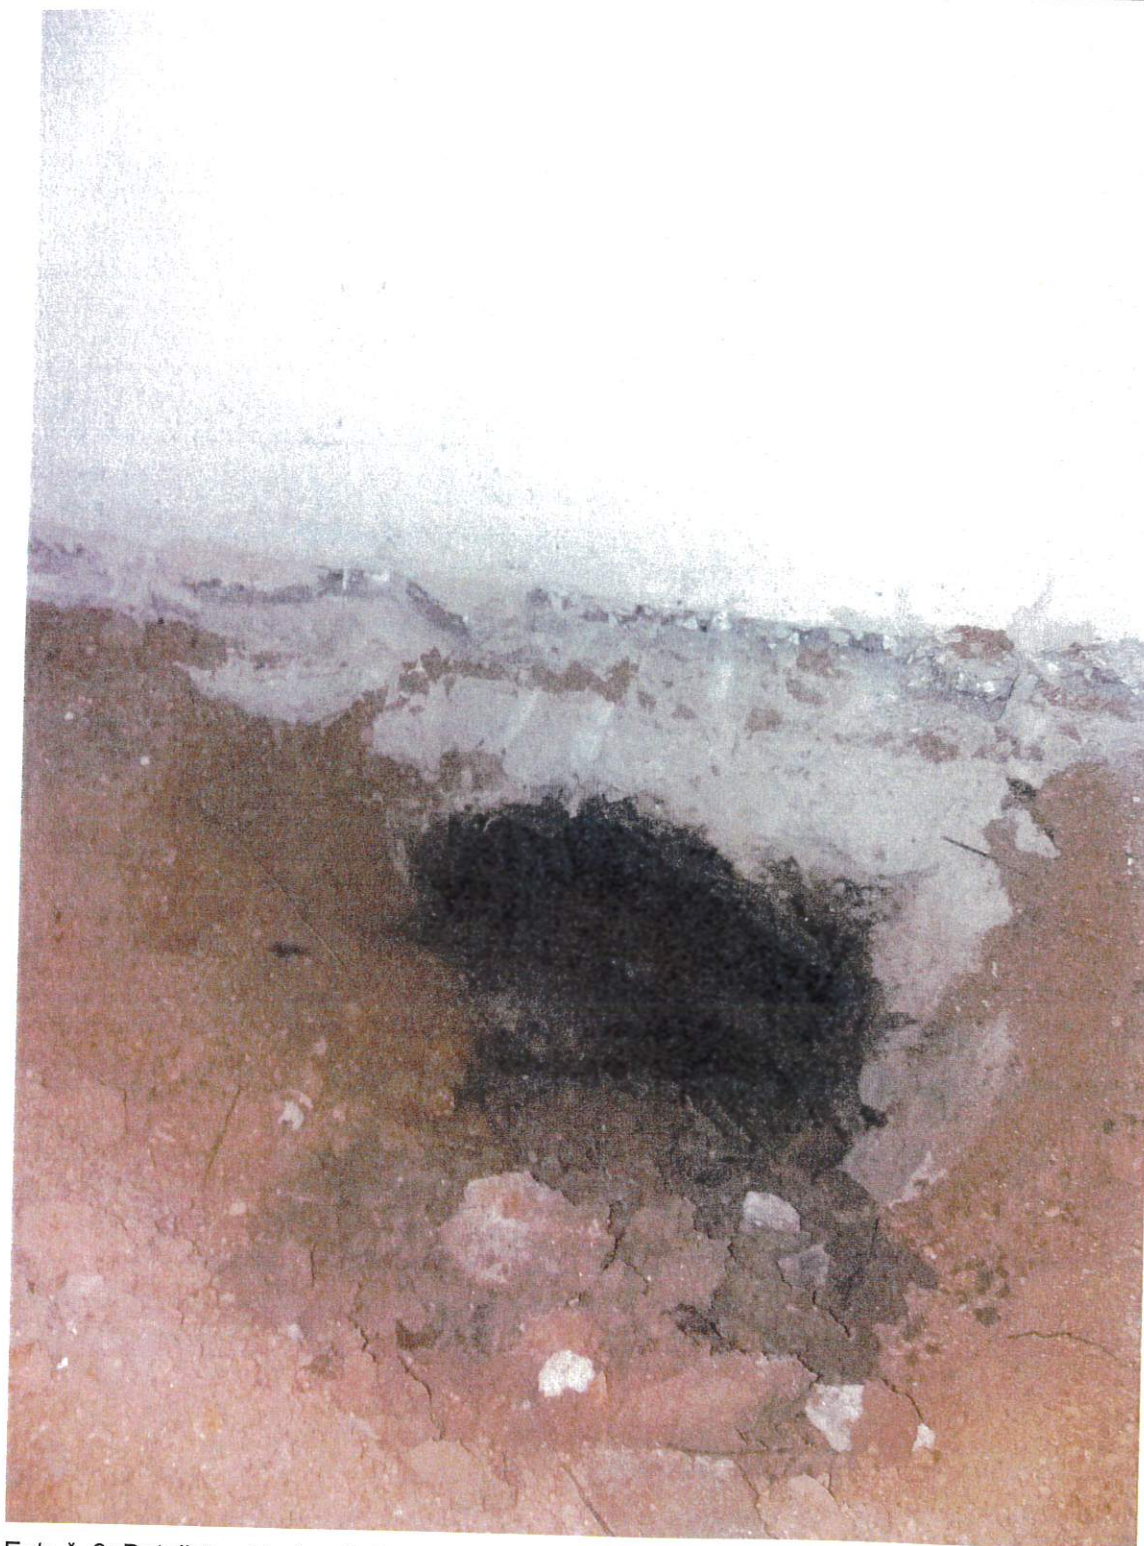
- v místnosti číslo 113 u vnitřní nosné zdi směrem k místnosti číslo 112 byl zjištěn základ o hloubce cca 250mm
- v místnosti číslo 114, 115 a 116 byla realizována sonda u dělicí nosné zdi směrem k místnosti číslo 113 a byl zajištěn základ o hloubce cca 200mm, u obvodového zdiva směrem do ulice byl zajištěn základ o hloubce cca 150mm

Na základě zjištěných skutečností lze konstatovat, že objekt „B“ nemá základy, resp. betonová vrstva pod nosnými zdmi je spíše vyrovnávací vrstva a škvárobetonový základ není vhodný jelikož nemá rozšířenou plochu pro přenesení napětí do základové spáry.

Foto č. 3: Detailní pohled na betonový základ v místnosti číslo 114, 115 a 116 který byl sondou zajištěn u obvodového zdiva směrem do ulice, základ o hloubce cca 150mm

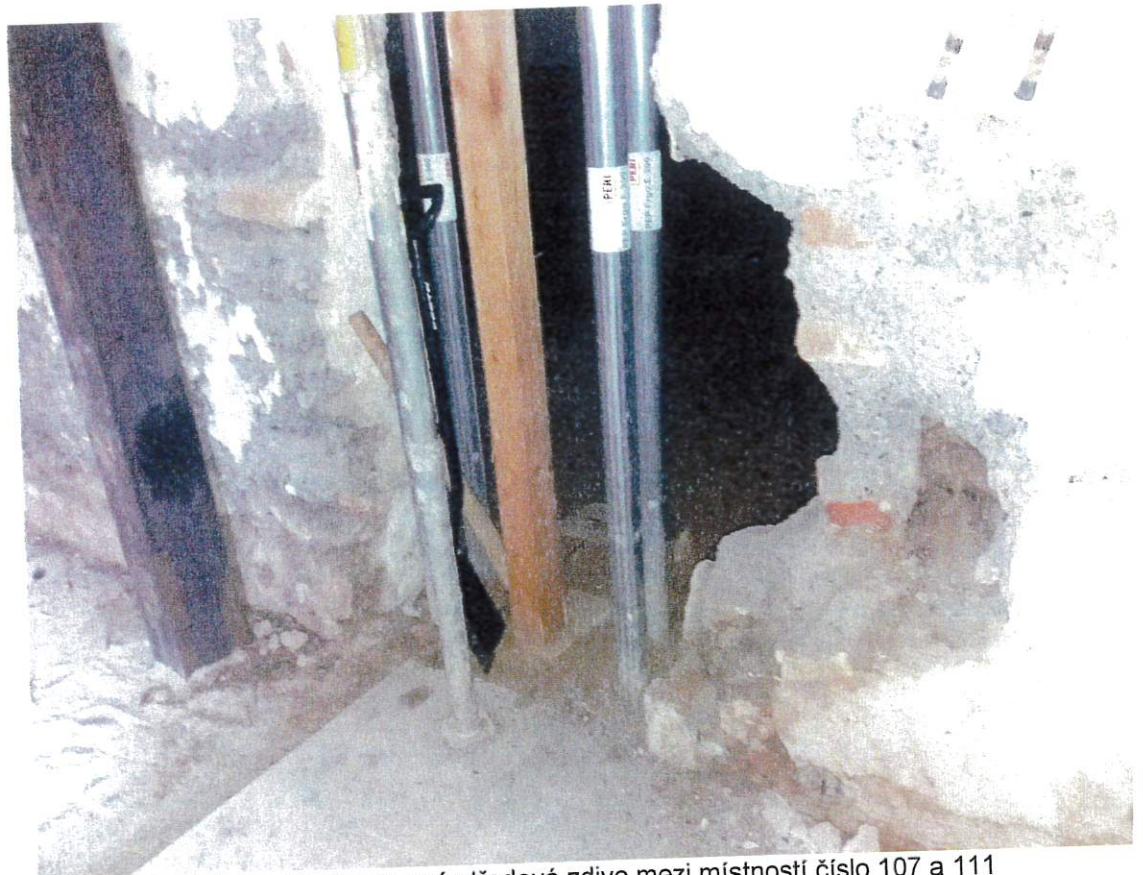
Na základě zjištěných skutečností lze konstatovat, že objekt „B“ na úrovni suterénu (v projektové dokumentaci označeno 1.NP) je v nesoudržném stavu a vykazuje značné narušení. Jedná se o nekompaktní zdivo.

Foto č. 5: Detailní pohled na nosné středové zdivo mezi místností číslo 107 a 111

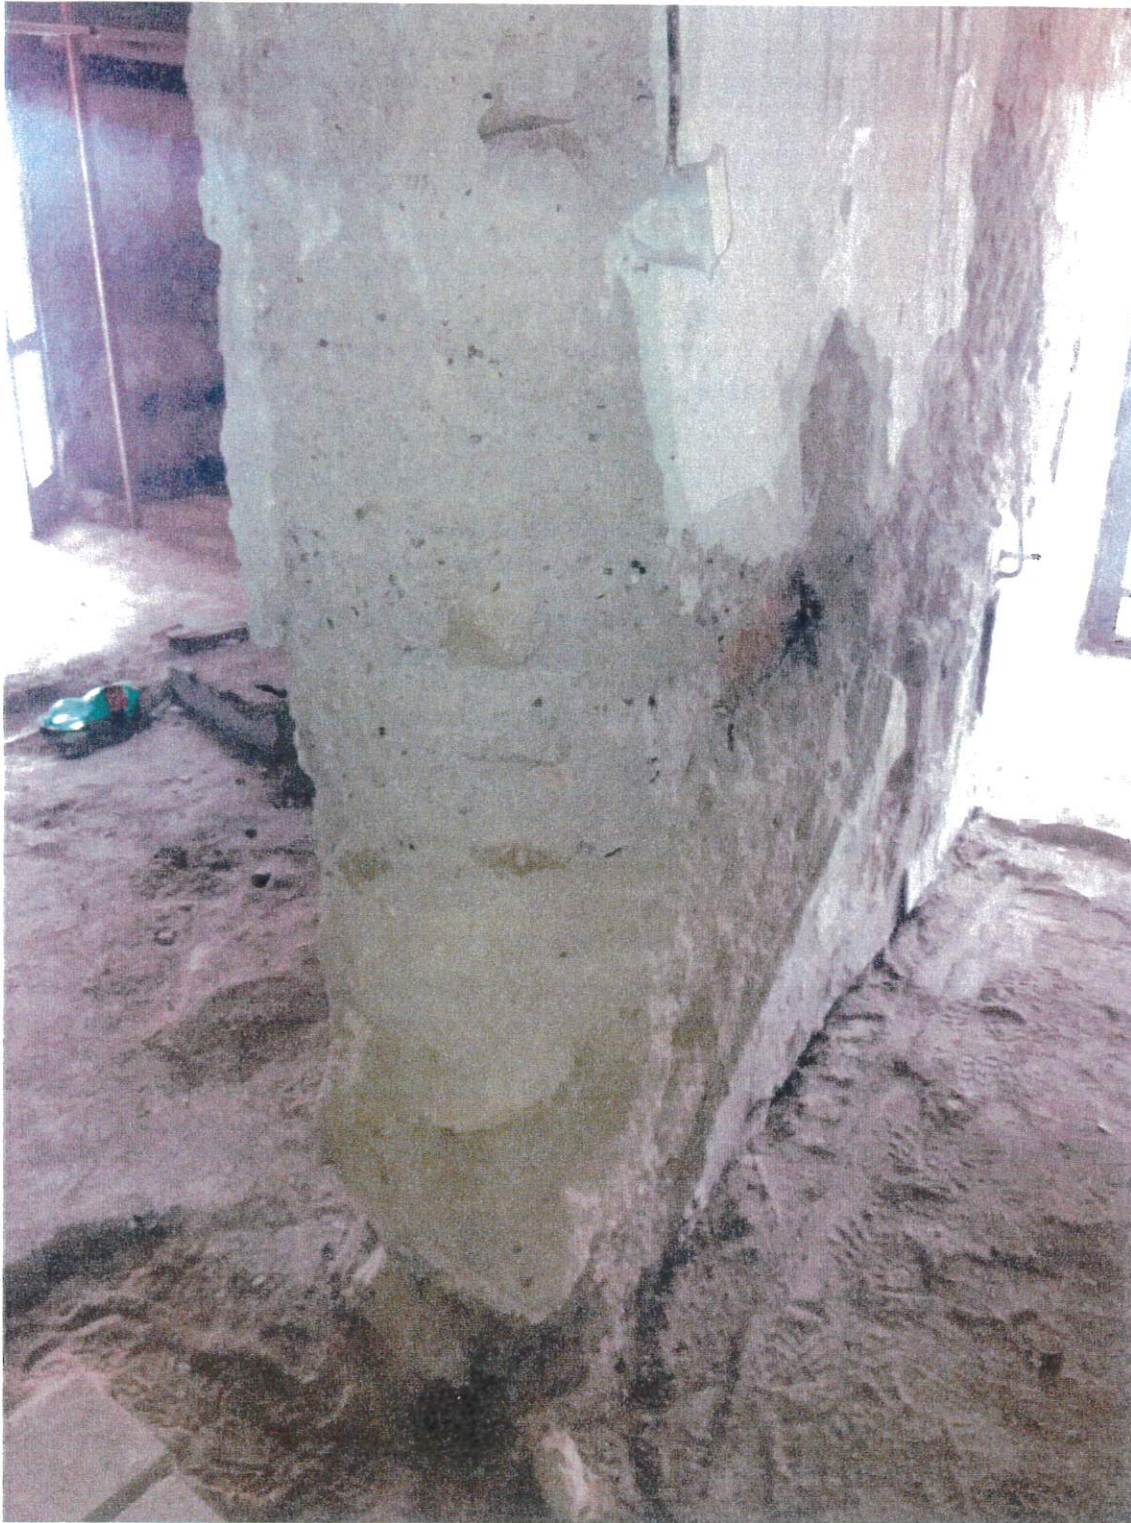
Foto č. 6: Detailní pohled na nosné vnitřní zdivo mezi místnostmi číslo 109, 110 a 118

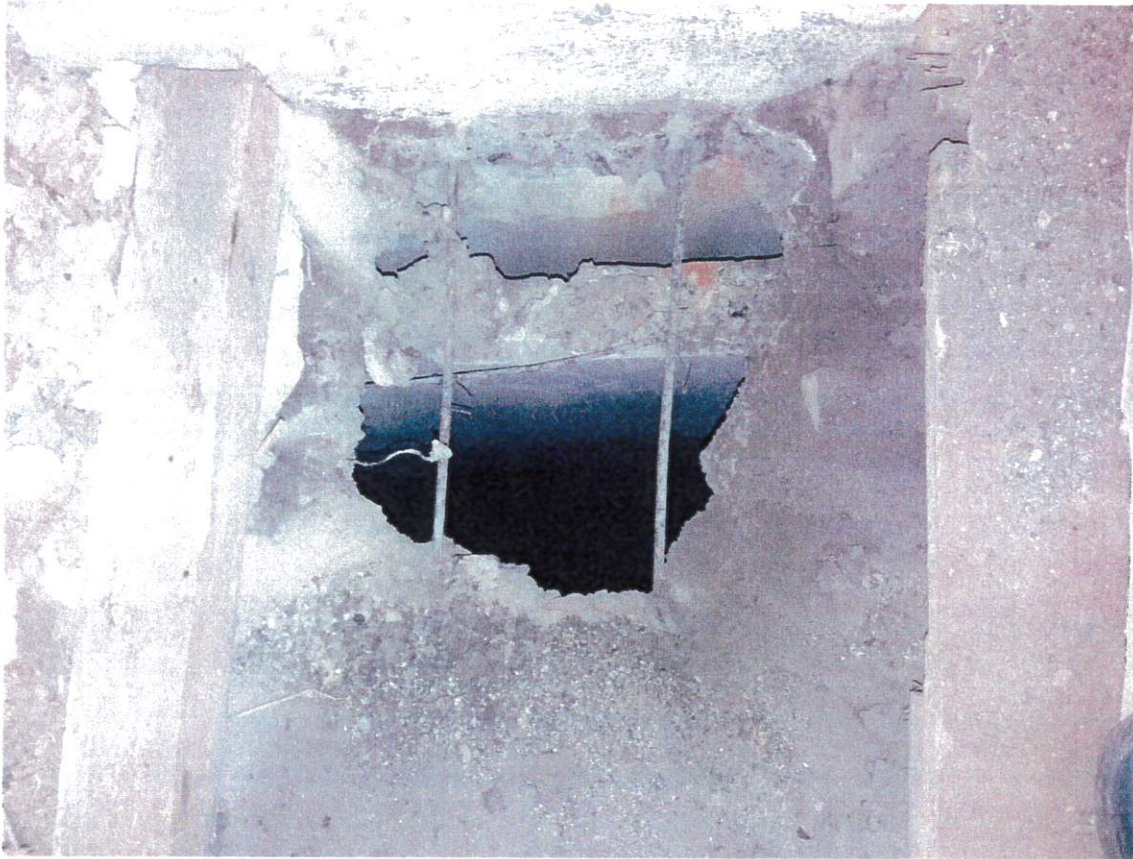
Foto č. 8: Detailní pohled na sondu v stropní konstrukci v místnosti číslo 211

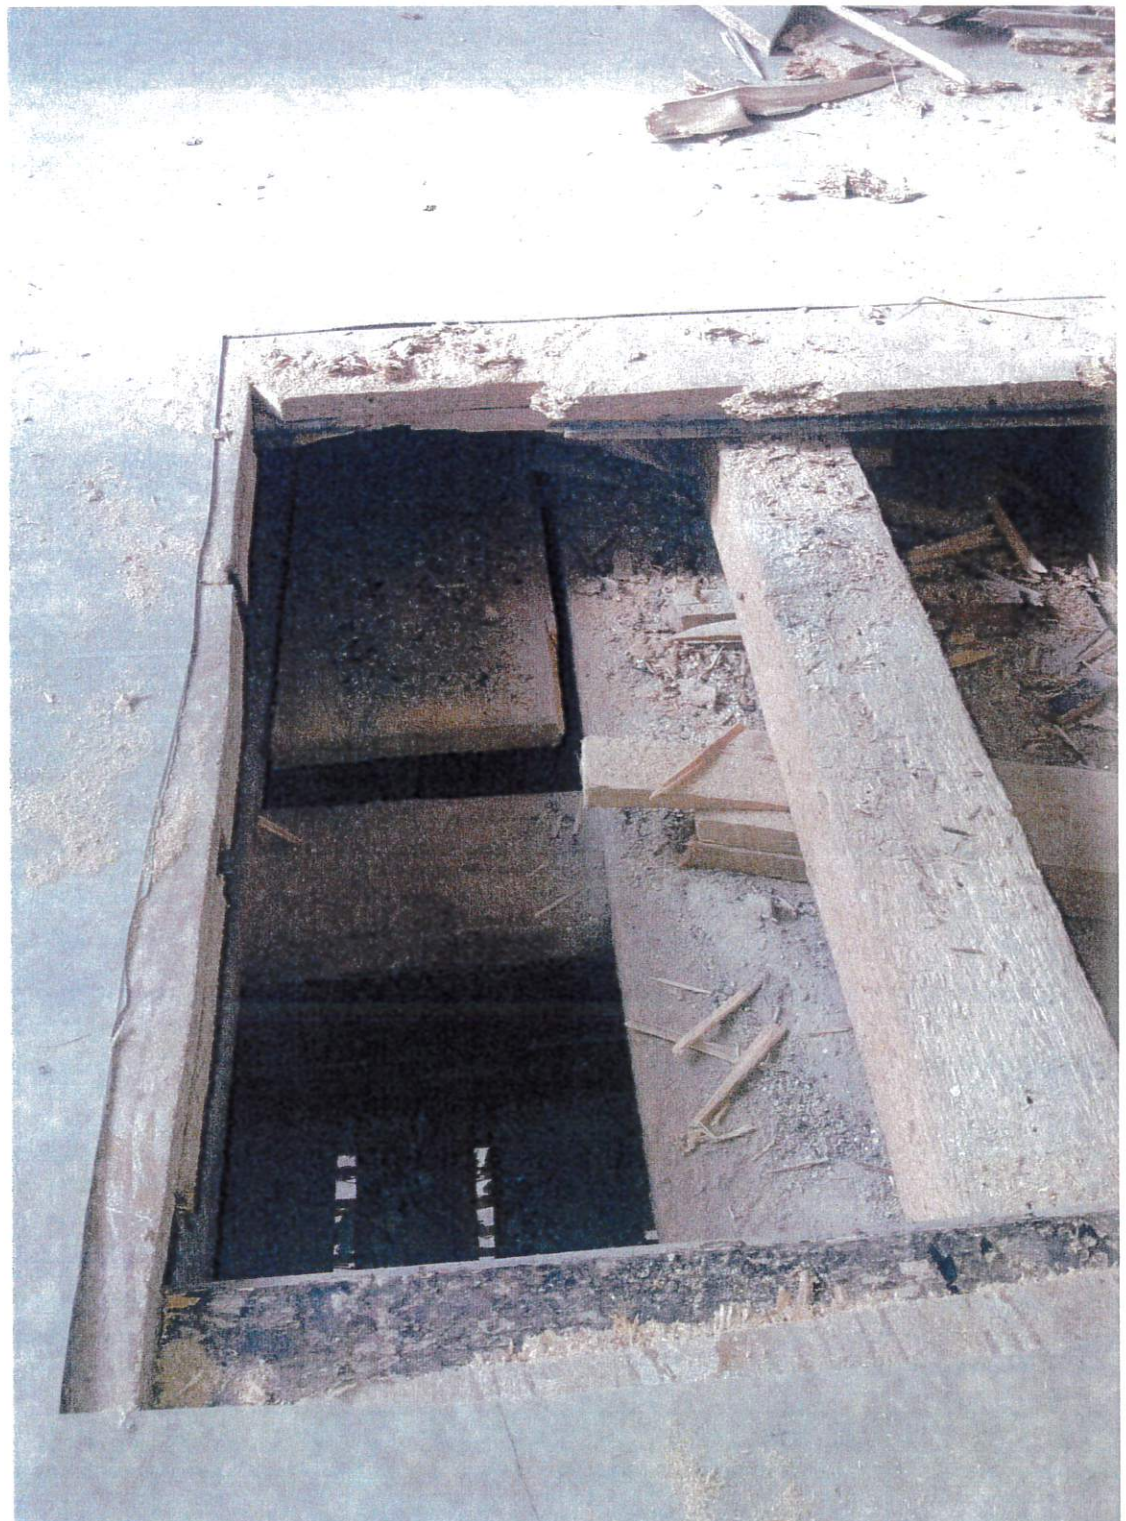
Foto č. 9: Detailní pohled na sondu v stropní konstrukci v místnosti číslo 310
