Z9/20. zasedání Zastupitelstva města Brna  
konané dne 15.10.2024

## Informativní zpráva o vyřízení dotazů, připomínek a podnětů členů ZMB ze zasedání Zastupitelstva města Brna č. Z9/19 konaného dne 10. 9. 2024

| Příloha (Priloha c. 1 k informativni zprávě - Statické posouzení objektu_cp_127_I.faze.pdf) | 12 - 80 |
| Příloha (Priloha c. 2 k informativni zprávě - Statické posouzení objektu_cp_127_II.faze.pdf) | 81 - 143 |

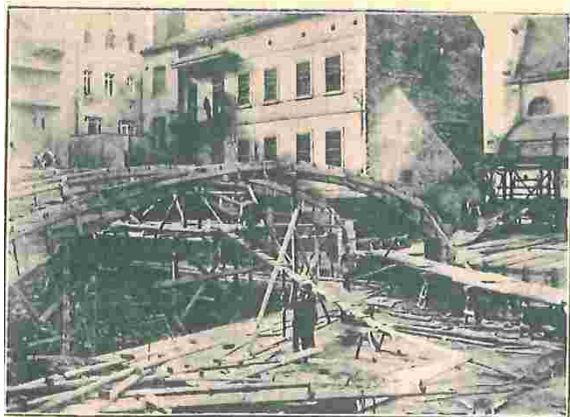
Bednění obloukové střechy nad slavnostním sálem.

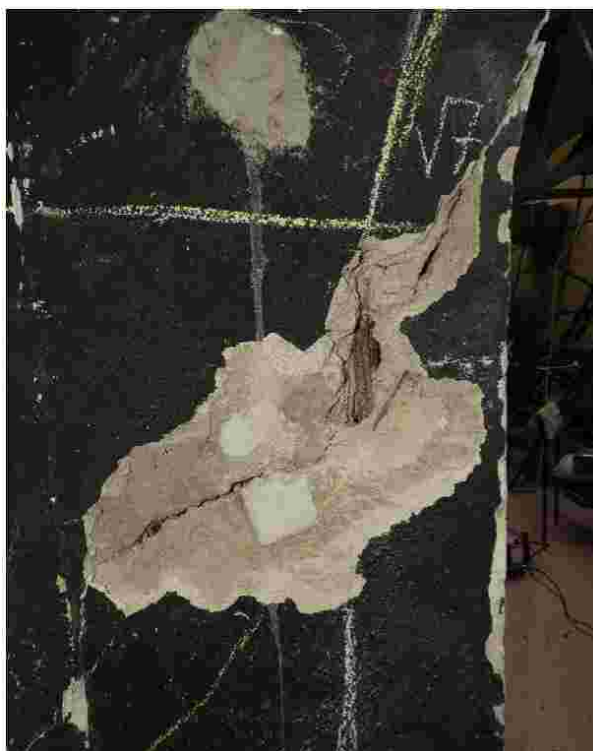
Obr.9 : Po odstranění části uvolněného betonu v trhlíně v sondě S5M byla zjištěna hlavní výztuž z oblouku, vytržená z původní polohy.

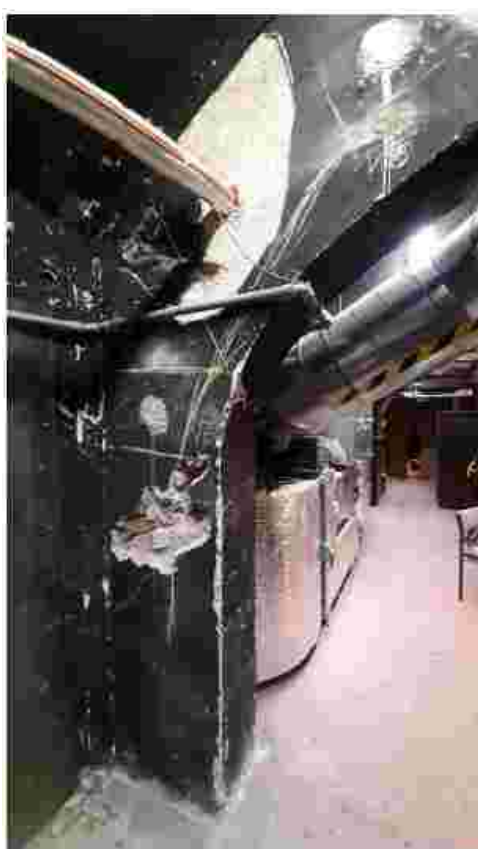
Obr.11 : Celkový pohled na místo sondy S5M spolu s vykreslením polohy trhlin a výztuže jasně ukazuje, že průběh trhliny souvisí se způsobem vyztužení, a velkou roli hraje poloha třmínků ve sloupu.

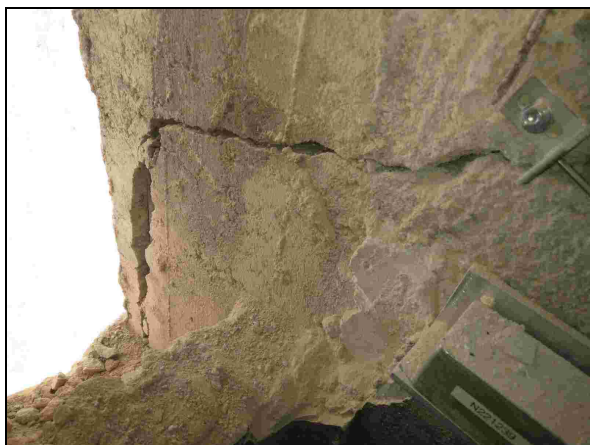
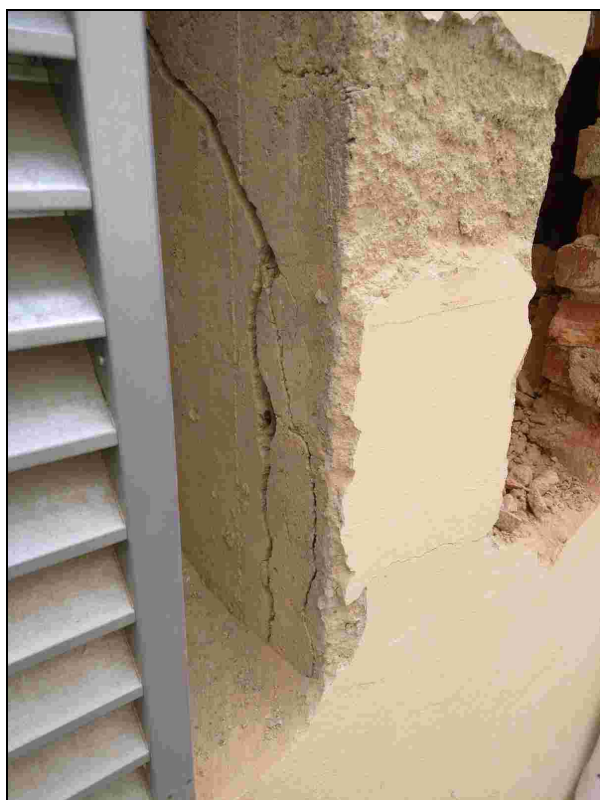
Obr.12-16 : Odstranění omítky v místě trhlin na sloupu S5M ukázalo jasnou existenci masivní trhliny, prakticky zcela od sebe oddělující beton sloupu nad a pod trhlinou se vzájemným vodorovným posunem jednotlivých segmentů

Tato masivní trhlina byla v průběhu února 2023 osazena měřicí deformace, pro přesné měření vzájemných pohybů částí konstrukce. V rámci druhého průzkumu v letním období bylo na základě jejich údajů rozhodnuto o přerušení průzkumu a neodkladném provizorním statickém zajištění sloupů v rámu 5.

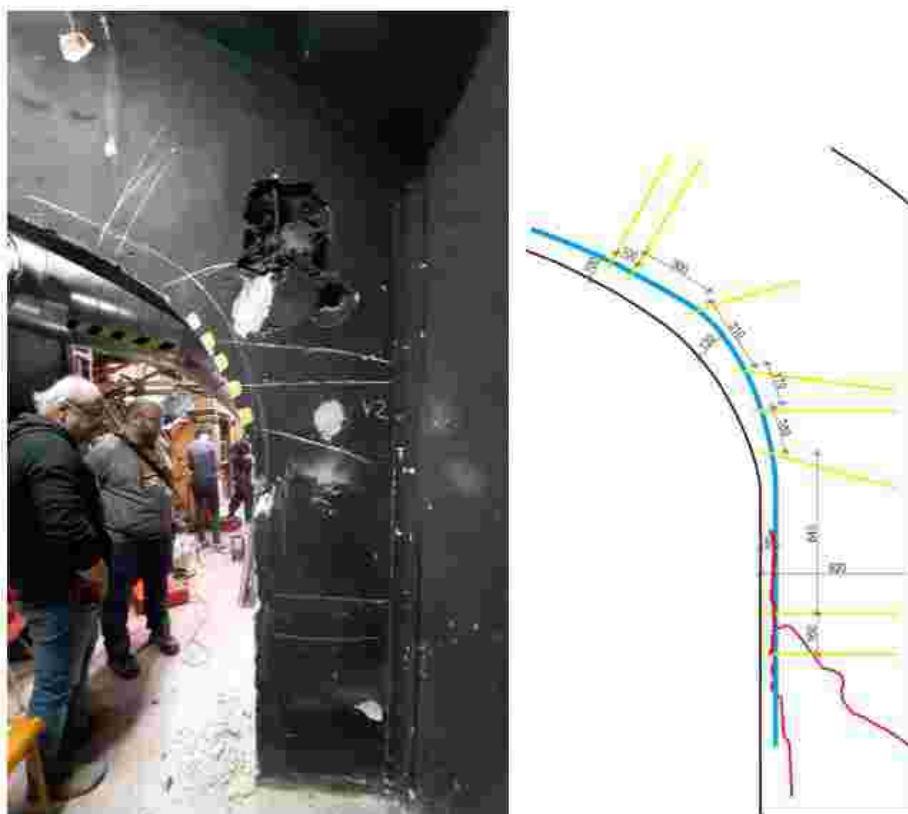
Obr.20 : Celkový pohled na místo sondy S5J spolu s vykreslením polohy trhlin a výztuže opět jasně ukazuje, že průběh trhliny souvisí se způsobem vyztužení, a velkou roli hraje poloha třmínků ve sloupu, která trhlínu zde posunula níže k úrovni podlahy osvětlovací galerie.

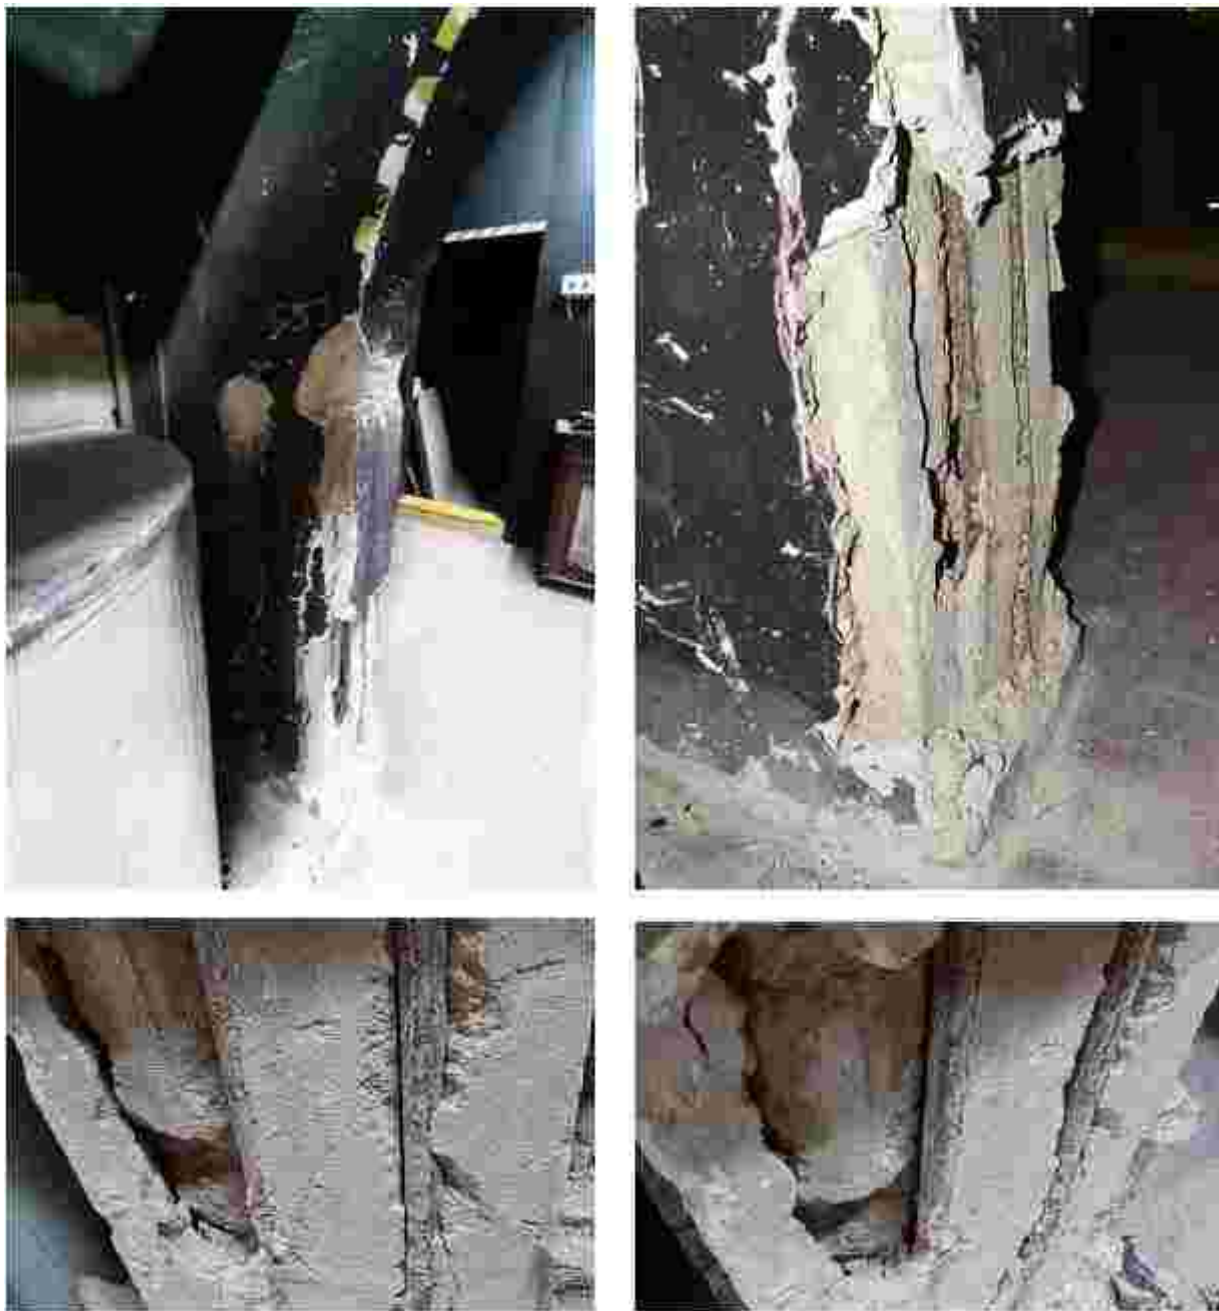
Obr.22-25 : Po odstranění omítky se ukázal celý rozsah poškození sloupu v sondě S5J, kde hlavní výztuž v čele sloupu je i z částí betonu vytržena (vyboulena) směrem do prostoru divadla. Za zmínku stojí i nulové krytí výztuže, které souvisí s absencí třmínků. Je zcela odtržená čelní strana sloupu s výztuží až do výšky 1200 mm nad podlahou, z této strany se odděluje se dvojice vodorovných trhlin napříč sloupem ve výšce cca 750 mm nad podlahou.

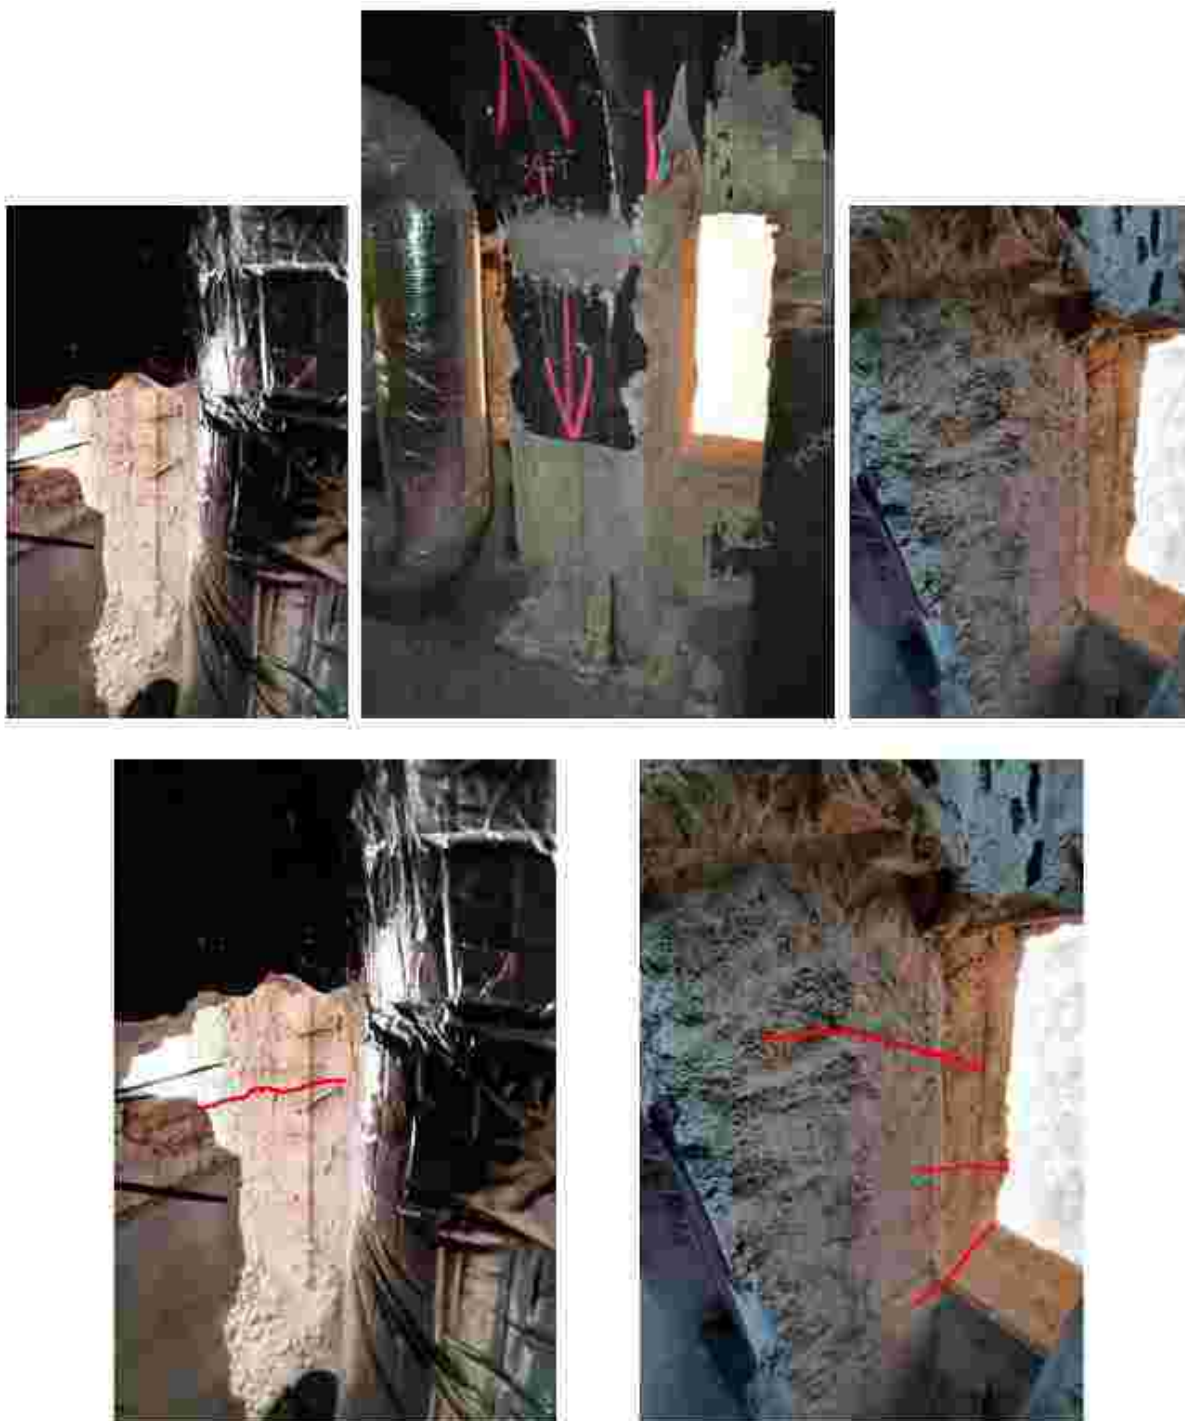
Obr.36-40 : Místo sondy S4M po odstranění části omítky, jsou patrné šikmé a vodorovné trhliny. Pro názornost jsou v dolních obrázcích obrázku trhliny zvýrazněny červeně.

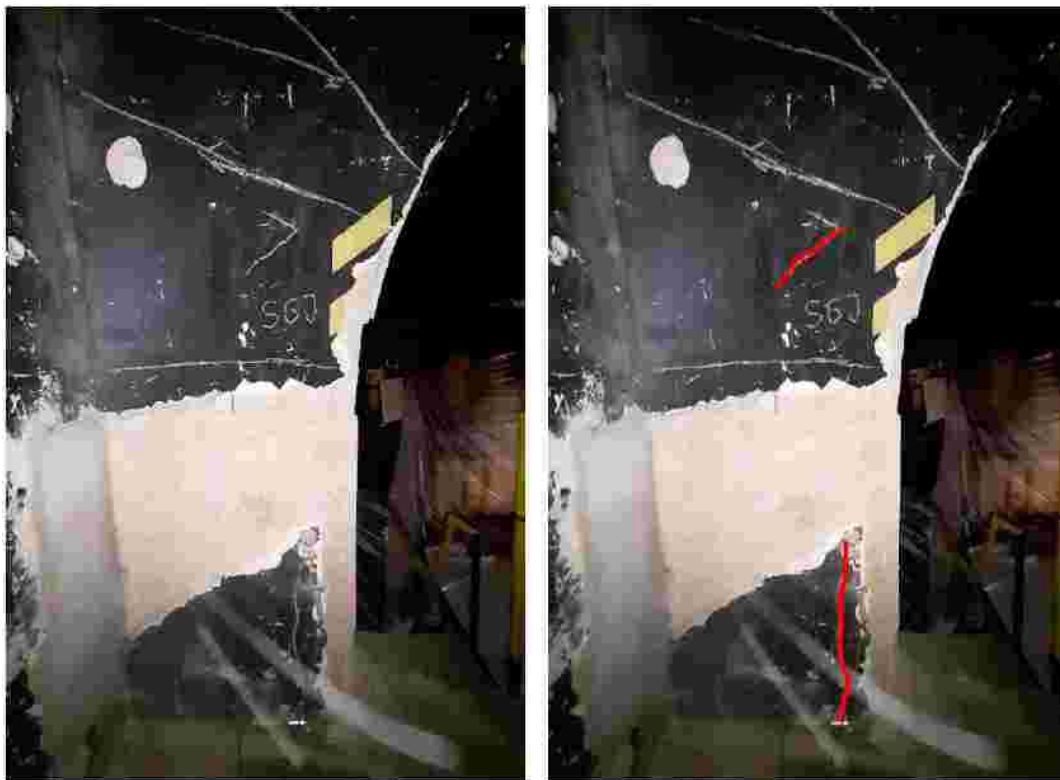
Obr.41-42 : Místo sondy S6J po odstranění části omítky, je patrné především odtržené čelo sloupu do výšky cca 500 mm. Pro názornost jsou v pravém obrázku trhliny zvýrazněny červeně.

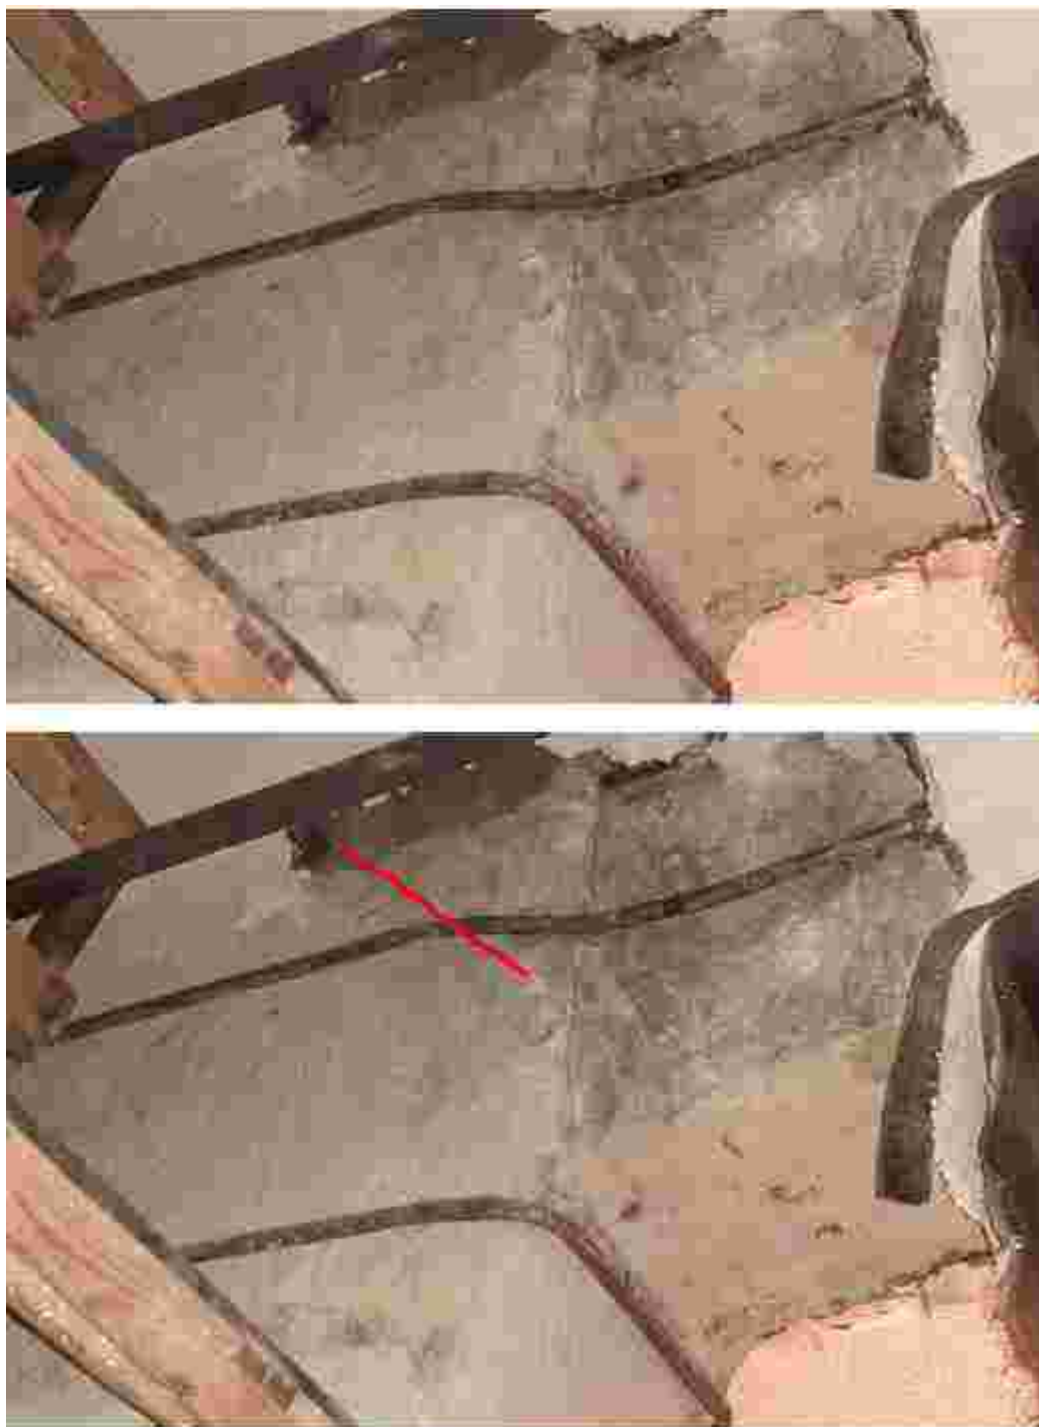
Obr.55-56: Typická trhlina ve sloupu, v místě rámového styčnicku, sonda Sc4J. Na spodním obrázku je pro názornost trhlina zvýrazněna červeně.

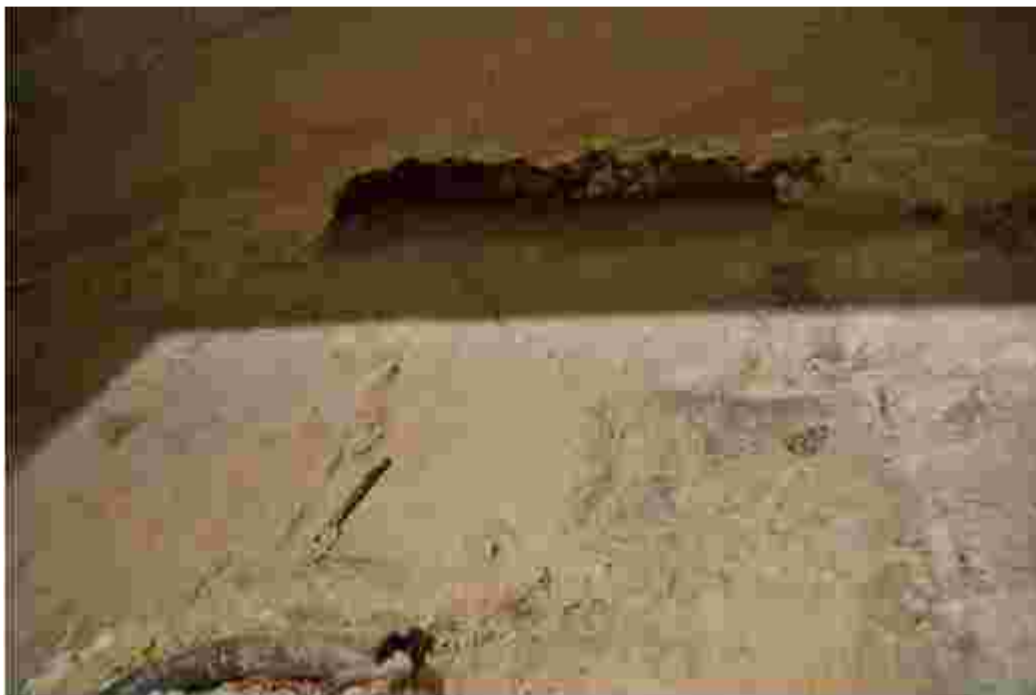
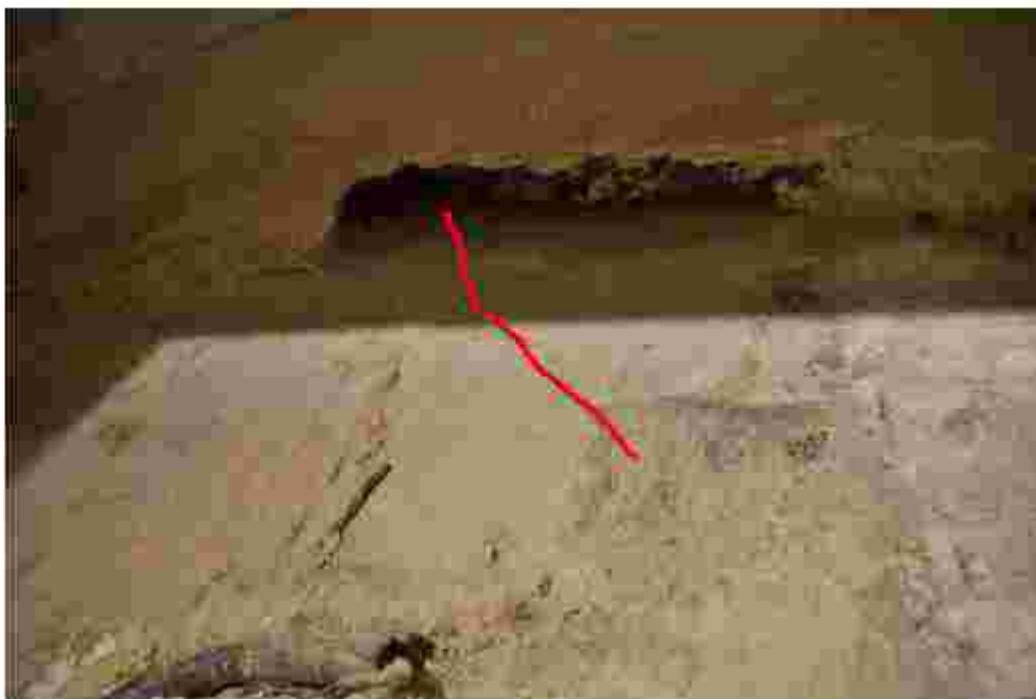
Obr.59-60: Typická trhlina ve sloupu, v místě rámového styčnicku, sonda Sc5M. Na spodním obrázku je pro názornost trhlina zvýrazněna červeně.

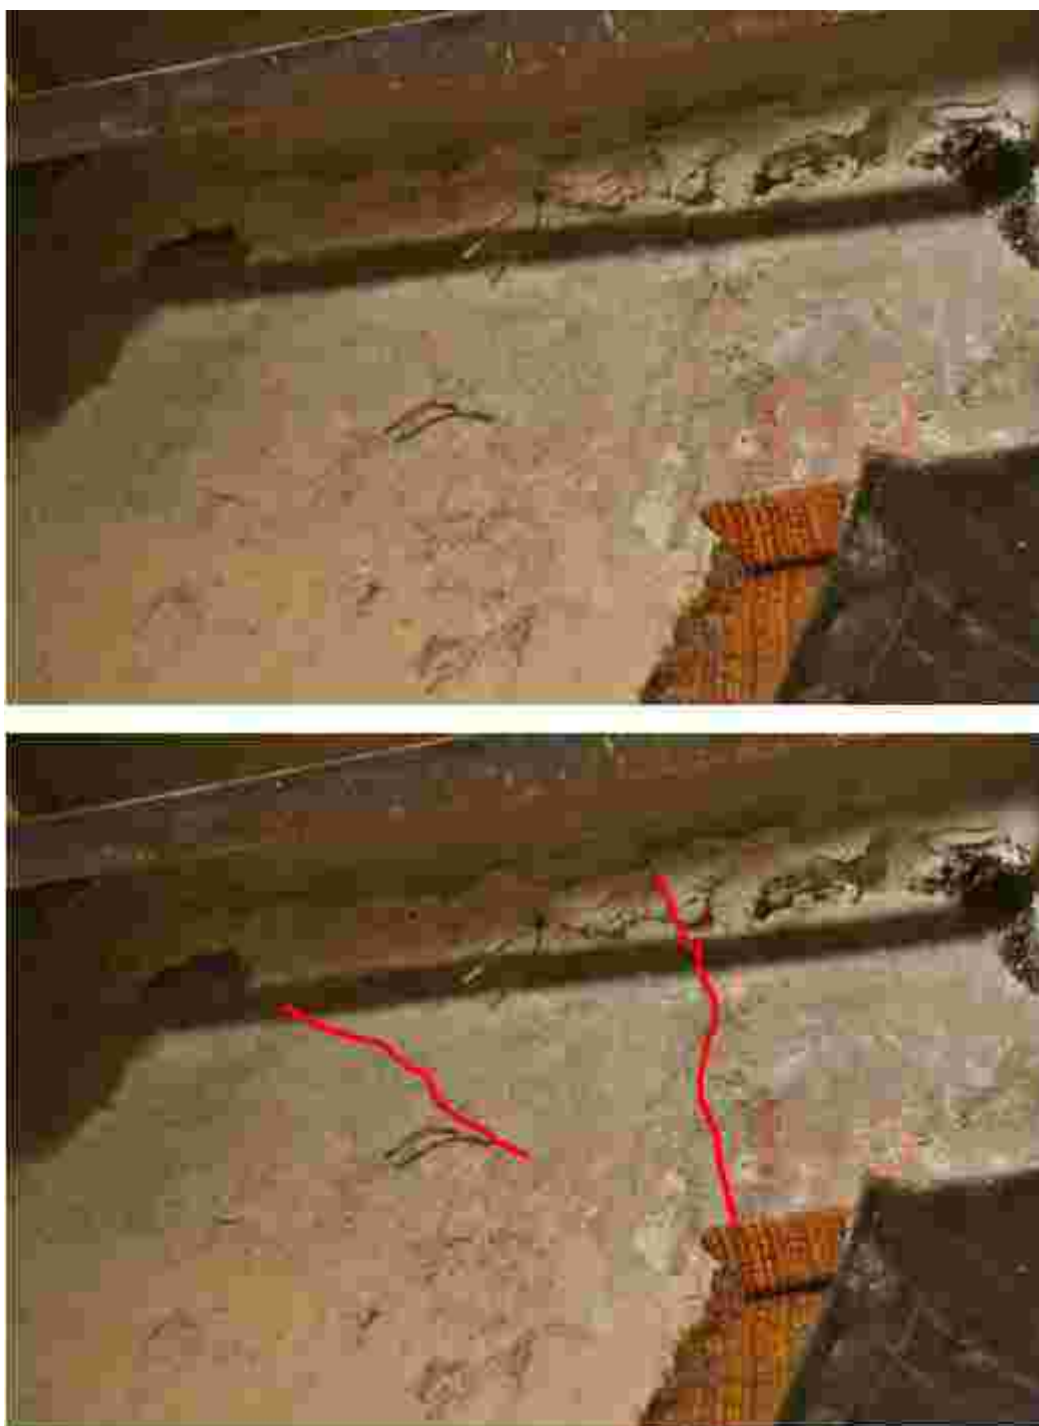
Obr.61-62: Typická trhlina ve sloupu, v místě rámového styčnicku, sonda Sc6J. Na spodním obrázku je pro názornost trhlina zvýrazněna červeně.

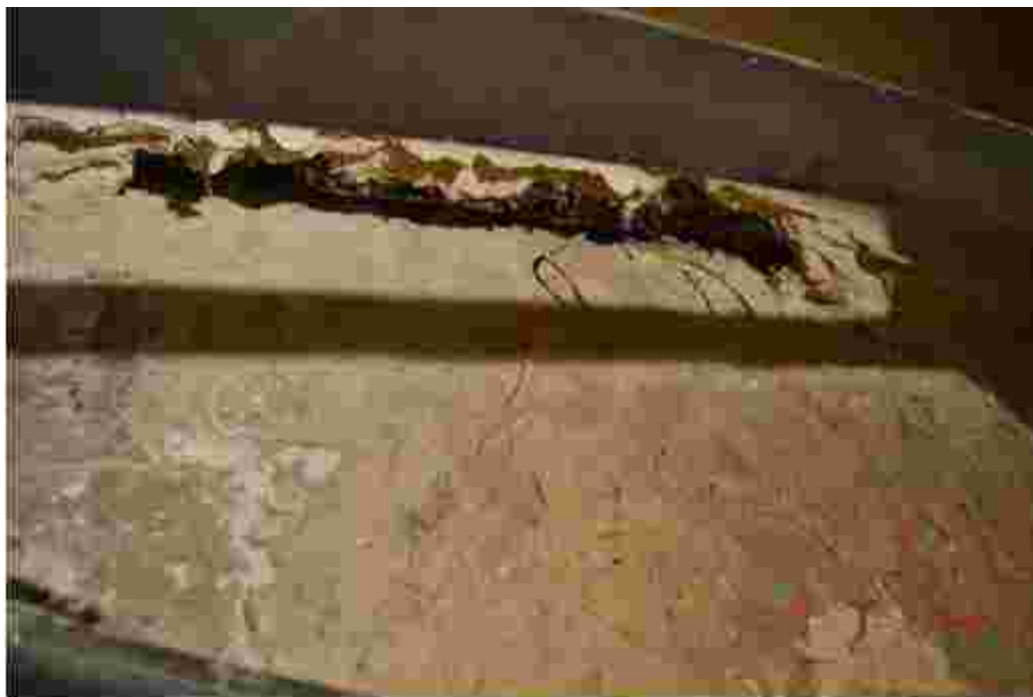
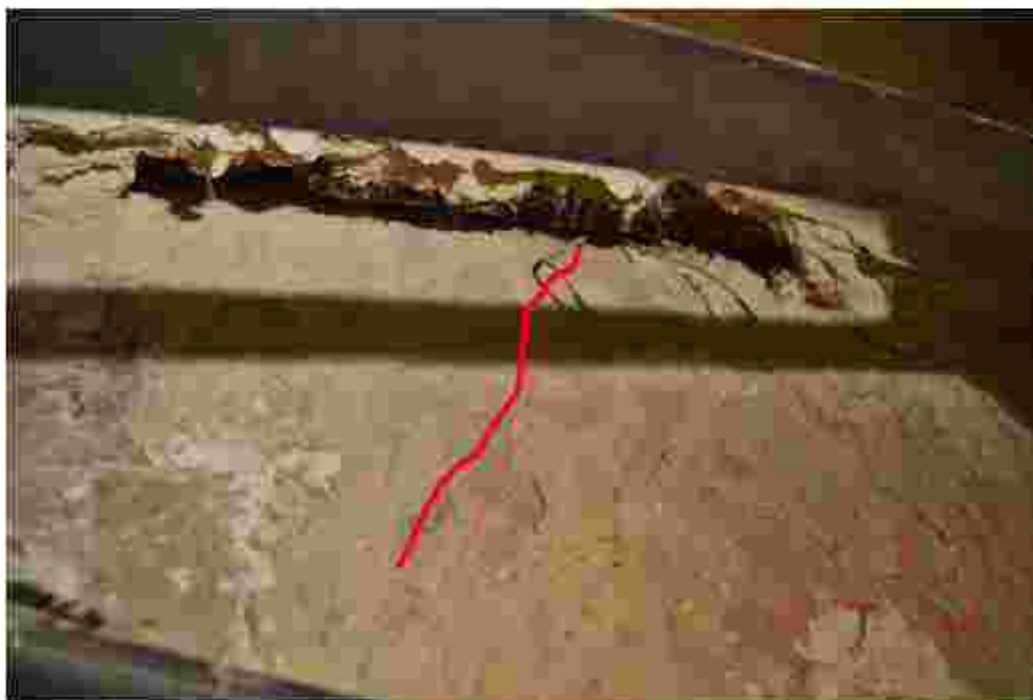
Obr.63-64: Typická trhlina ve sloupu, v místě rámového styčnicku, sonda Sc6M. Na spodním obrázku je pro názornost trhlina zvýrazněna červeně.

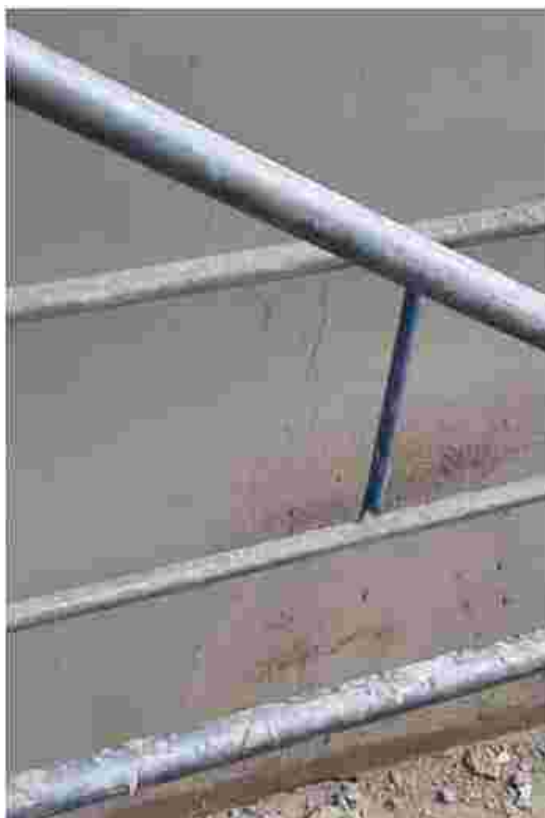
Při obhlídce exteriéru konstrukce byla již nad rámec průzkumu zjištěna koroze vnějších výztuží ve sloupech na straně obrácené k Moravskému náměstí. Tato koroze výztuže způsobila odtržení krycí vrstvy betonu a boulení fasádní omítky v místě sloupů na úrovni cca 1 m nad terénem dvorku.

Obr.65: Pod sondou Sc4M v exteriéru objektu, v úrovni cca 1 m nad úrovní terénu ve dvorním traktu byly na novější fasádě patrné trhliny, a boulení omítky.

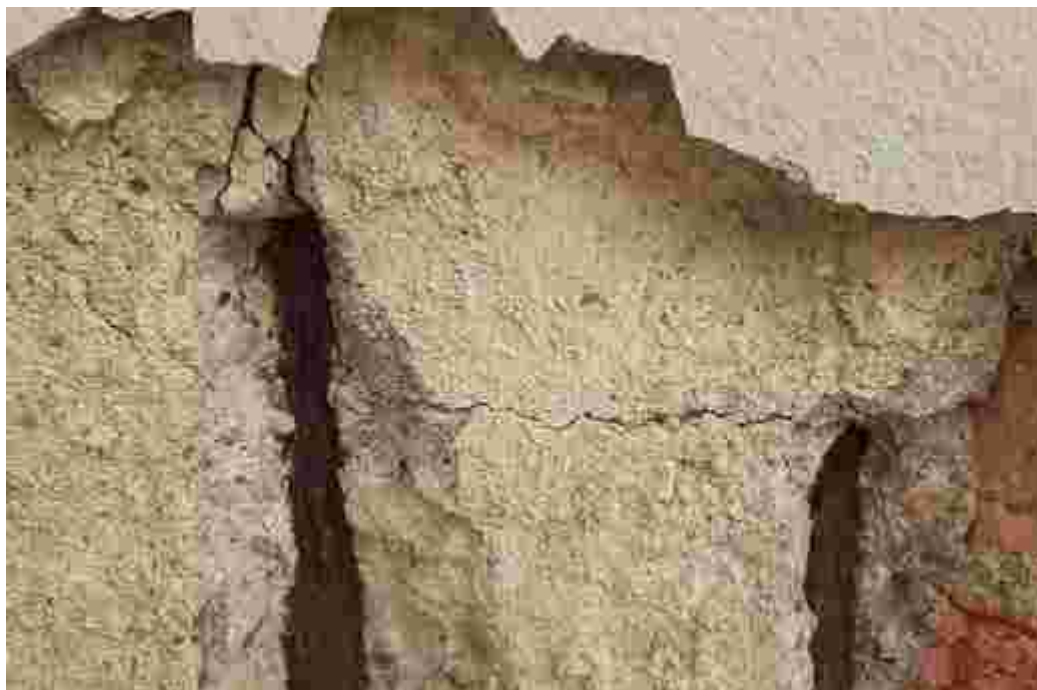
Obr.67: Detail korodované výztuže z předchozího obrázku.

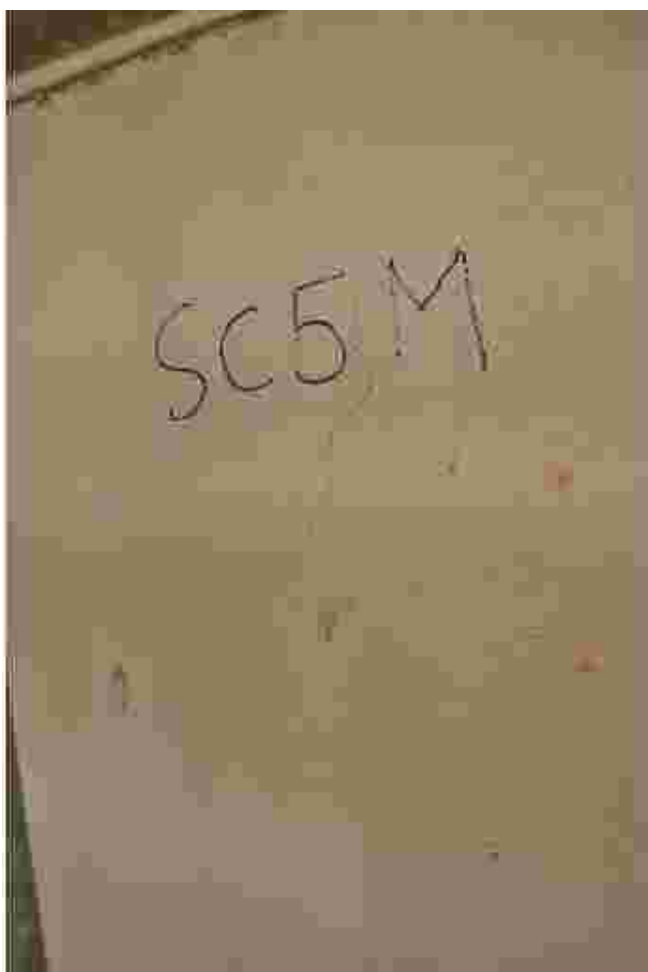
Obr.68: Pod sondou Sc5M v exteriéru objektu, v úrovni cca 1 m nad úrovní terénu ve dvorním traktu byly na novější fasádě patrné stejné projevy koroze výztuže, což potvrdila sekaná sonda

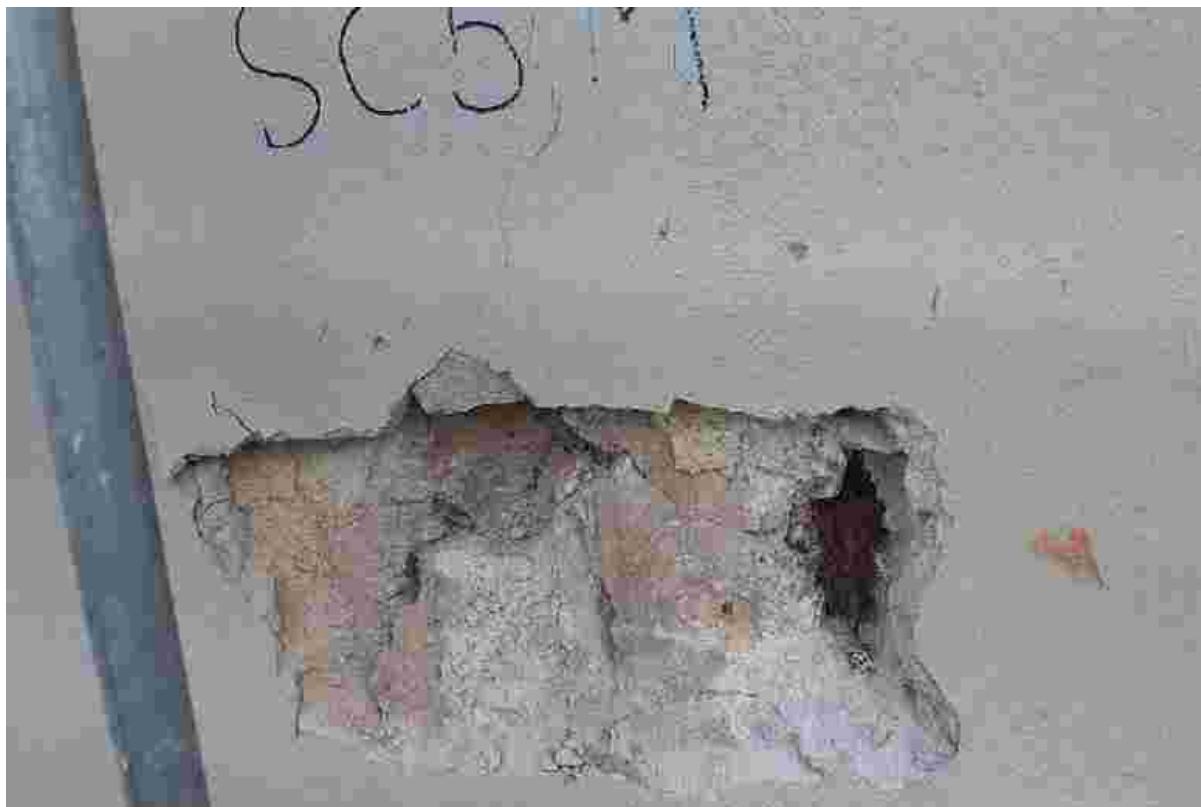
Obr.69: Detail koroze výztuže ve sloupu pod sondou Sc5M

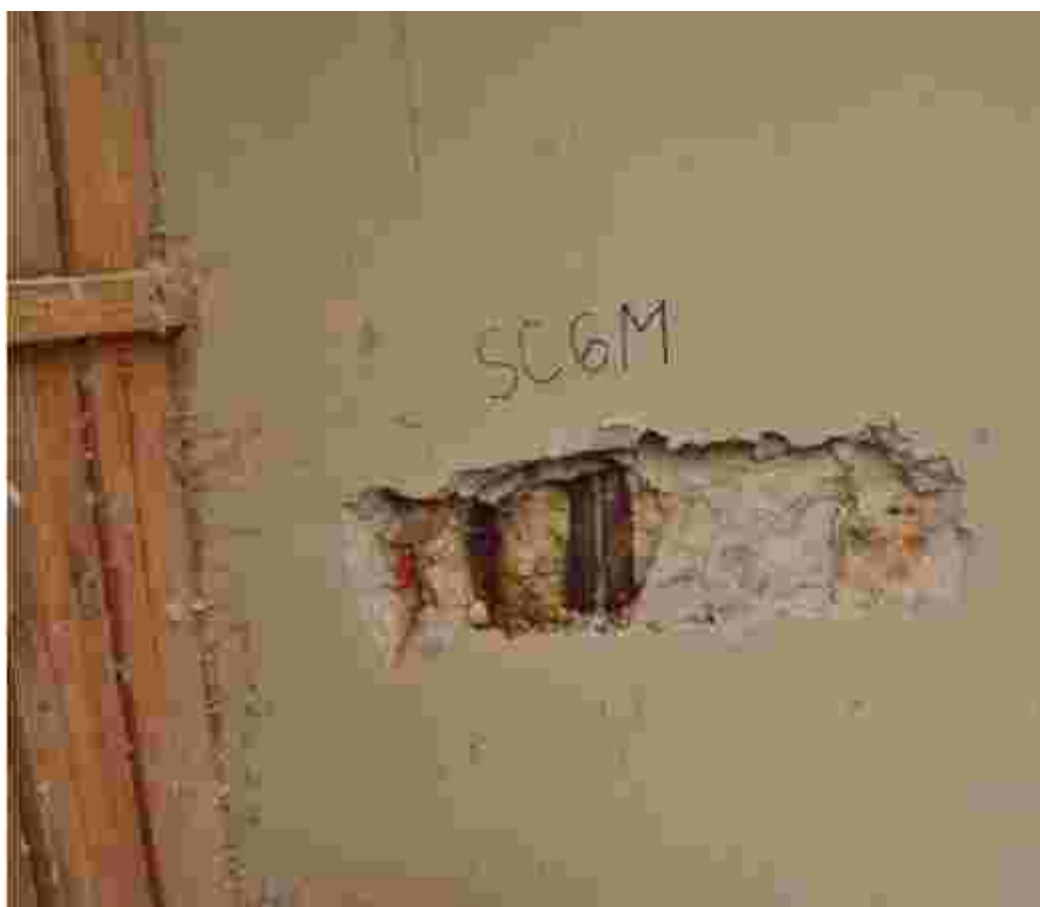
Obr.70: Prakticky stejná situace je patrná v místě pod sondou Sc6M.

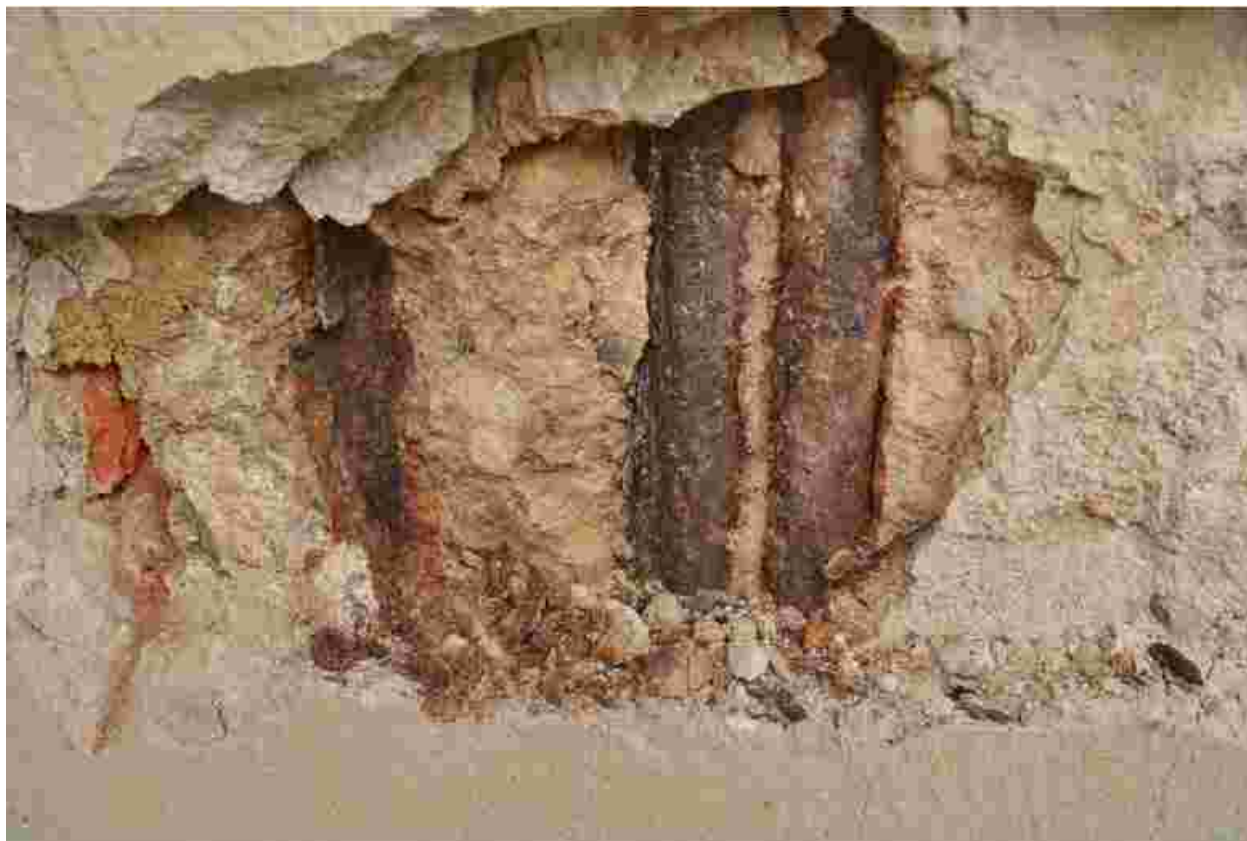
Obr.71: Detail koroze výztuže ve sloupu pod sondou Sc6M, v úrovni cca 1 m nad terénem dvorku.

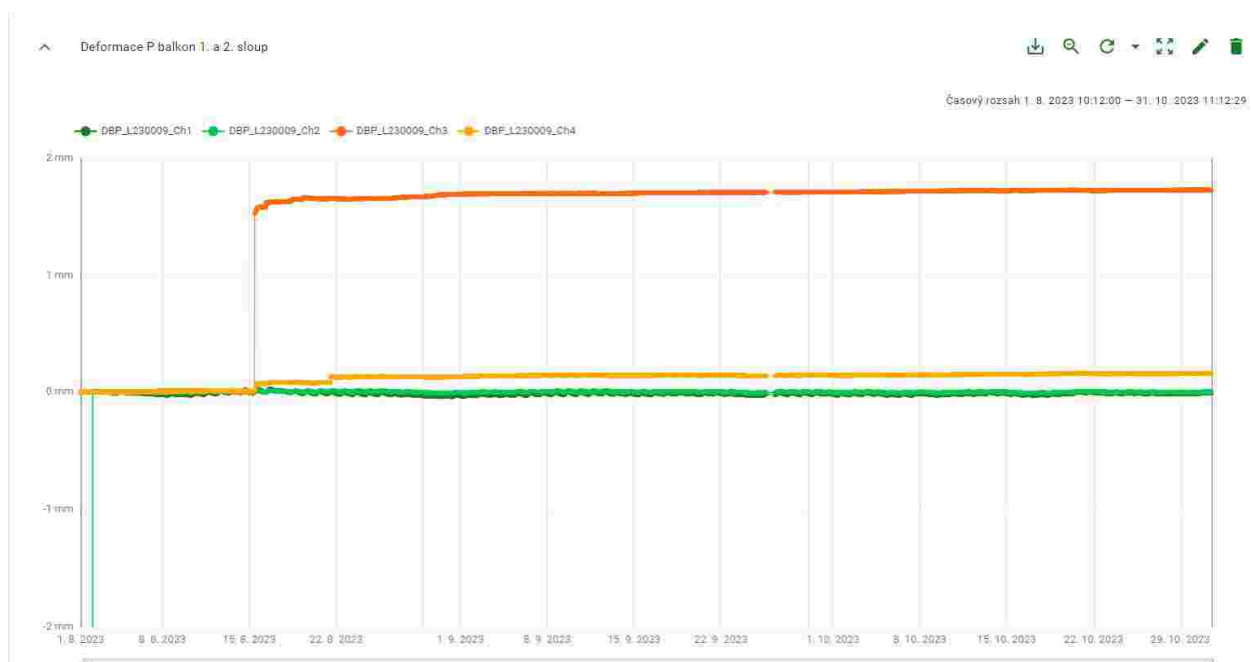
Obr.72: Záznam ze snímačů osazených na nejvíc poškozeném sloupu

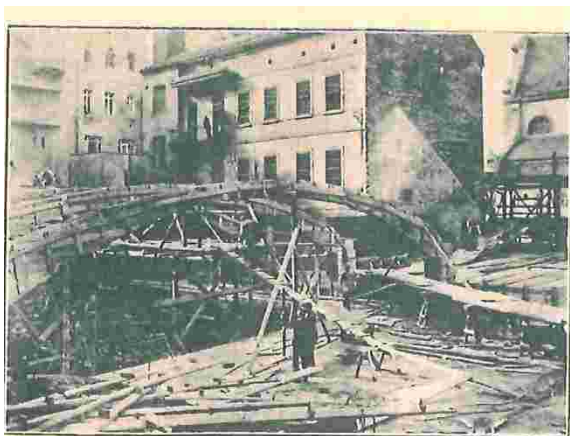
Bednění obloukové střechy nad slavnostním sálem.

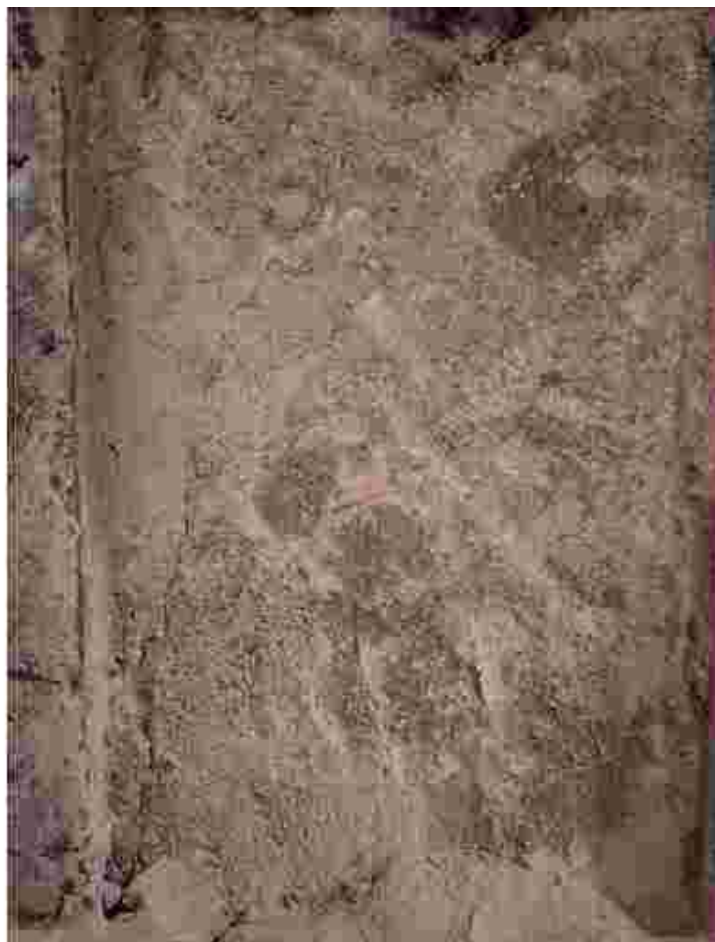
Obr. 3: Sloup Sc4M, mezi ocelovými pláty jsou slabě patrné šikmé trhliny, které byly patrně jedním z důvodů zesílení sloupu

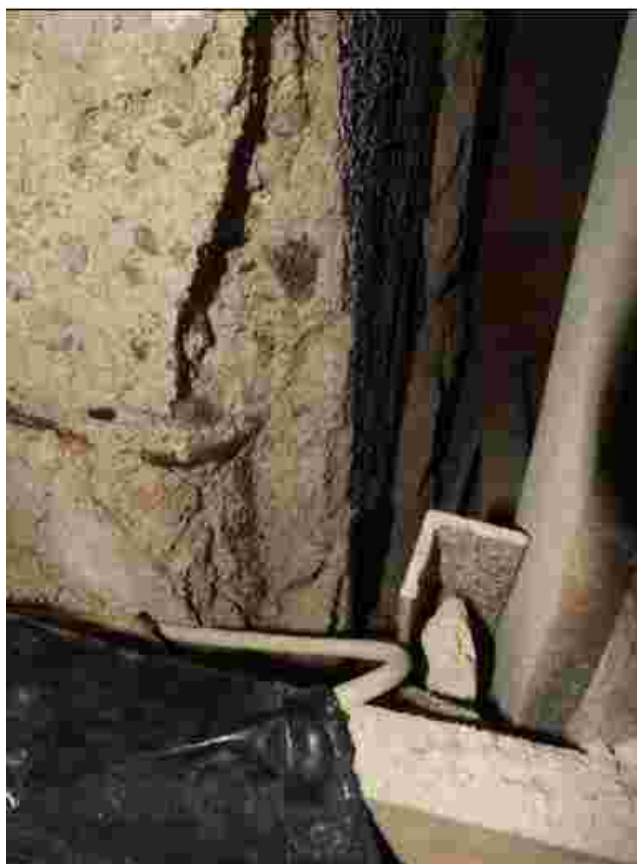
Obr. 12: Sloup Sc6M s výrazným narušením a odtržením krycí vrstvy betonu korodující výztuží v patě sloupu, po odstranění odtržené vrstvy je dobře patrná masivní koroze výztuží

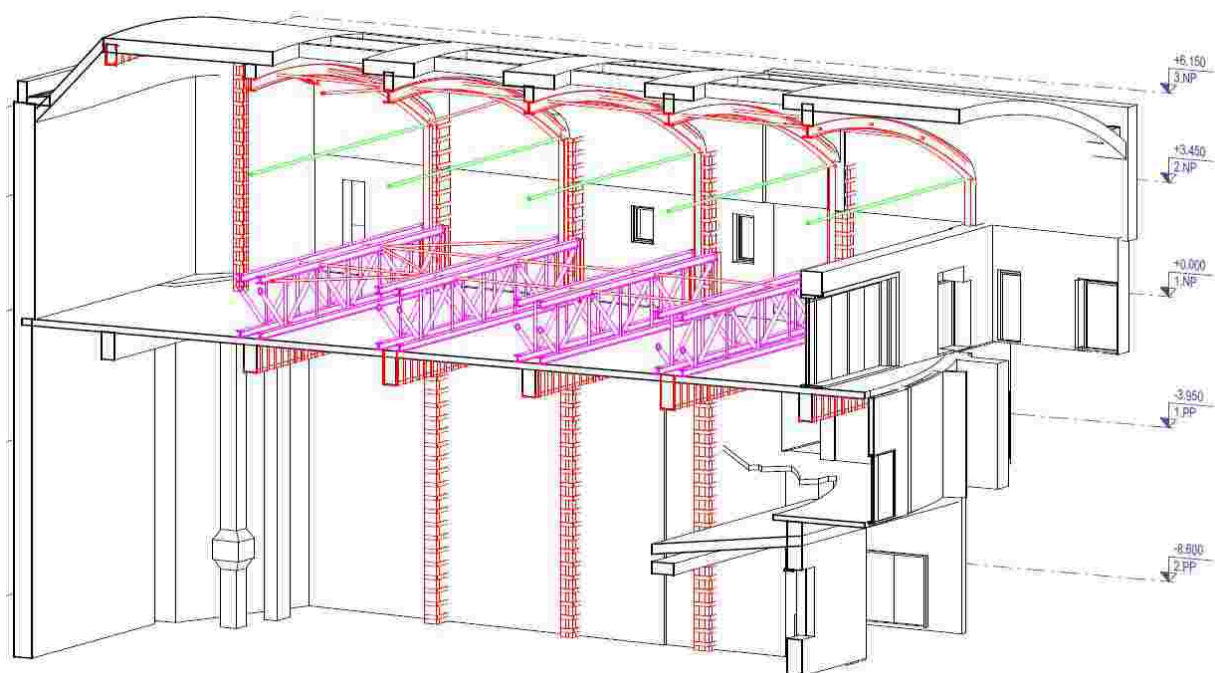
Stropní příhradovou konstrukci tvoří horní a dolní pás, svislice a diagonály. V podélném směru je konstrukce ztužena. Vynesení stávající železobetonové střešní obloukové konstrukce je realizováno za pomoci ztužené konstrukce, kde hlavní vazbu tvoří obloukový ocelový profil a táhlo. V podélném směru je konstrukce ztužena ocelovými profily.

Obr. 8.2. 3D Schéma konstrukce
