BRNO – posouzení rizikových skalních stěn

Závěrečná zpráva

o geotechnickém posouzení rizikových skalních stěn

na území města Brna

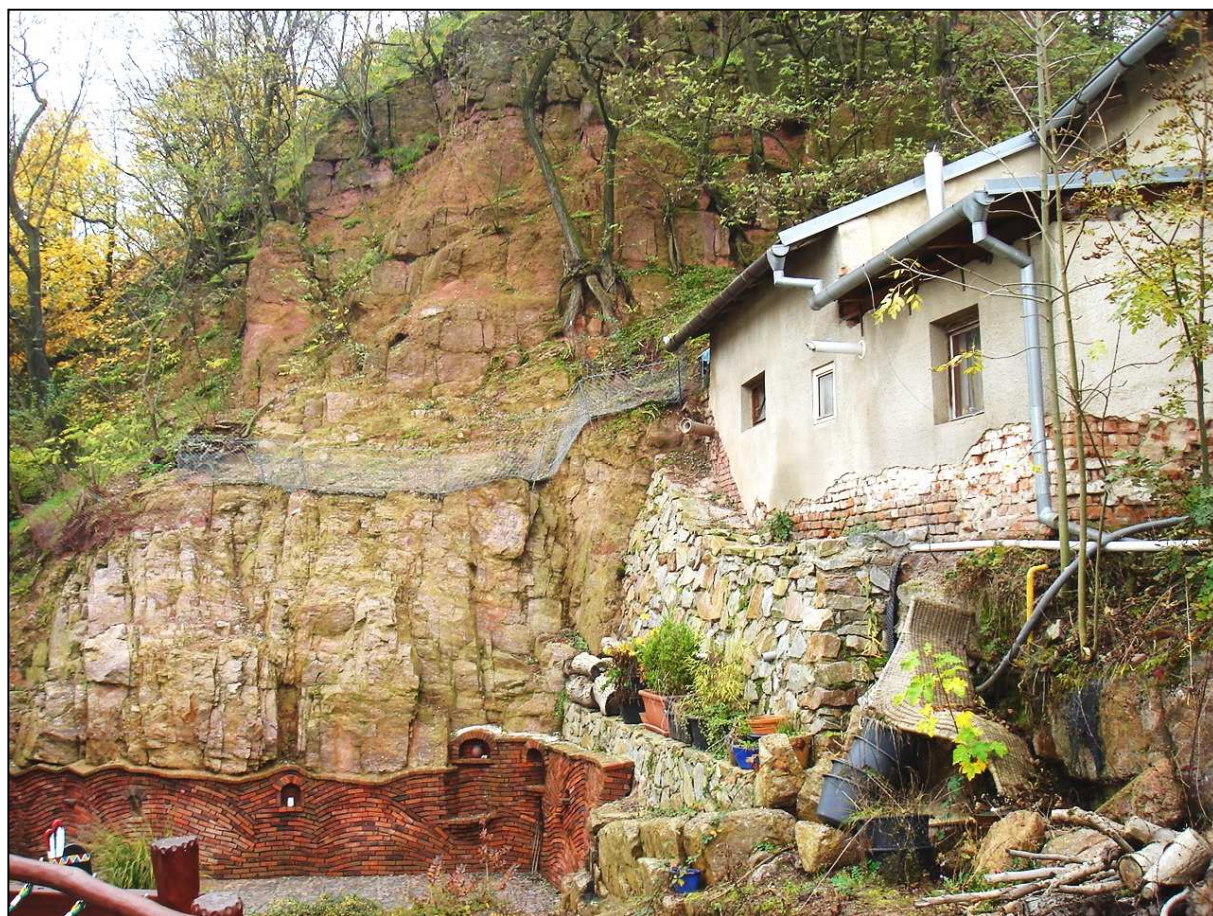
Obr. 2 Fotodokumentace

Označení skalní stěny v mapě: 1	
Lokalizace: Kamenná čtvrť (Červený kopec), za domem č. p. 63 (Štýřice 650)	
Generelní směr sklonu stěny: 304°	Délka stěny: 30 m
Generelní velikost sklonu líce stěny: 75°	
Výška stěny: 15 m	
Hornina: šedé a červenofialové arkózy a křemenné slepence, spodní devon	
Stručný popis horninového masívu: blokovité rozpukání, pukliny rozevřené, některé bloky v horní části v indiferentní rovnováze, patrné ovlivnění kořenovými systémy	
Hodnocení: A	Poznámka: zástavba až k patě stěny (viz obrázek 2)

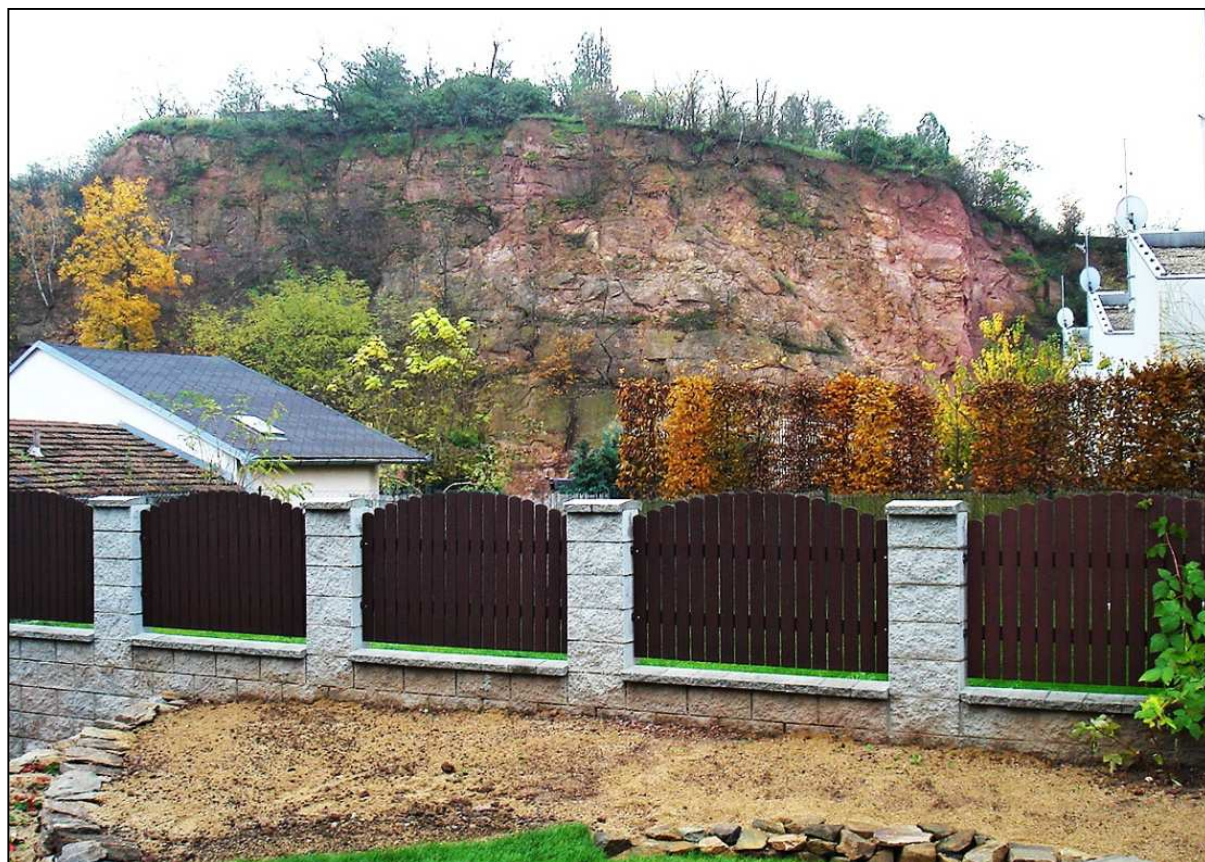
Obr. 3 Fotodokumentace

Označení skalní stěny v mapě: 2	
Lokalizace: Kamenná čtvrť (Červený kopec), za domem č. p. 30a (Štýřice 650)	
Generelní směr sklonu stěny: 305°	Délka stěny: 150 m
Generelní velikost sklonu líce stěny: 79°	
Výška stěny: 25 m, v pokračování západním směrem pokles na výšku 12 – 15 m	
Hornina: šedé a červenofialové arkózy a křemenné slepence, spodní devon	
Stručný popis horninového masívu: blokovité rozpukání, pukliny rozevřené, některé bloky v horní části v indiferentní rovnováze (obrázek 1), místy převisy (obrázek 3), místy ovlivnění kořenovými systémy, v západní třetině nižší rozpukání	
Hodnocení: A, [v části západní (nižší) A až B]	Poznámka: novostavby v této oblasti nepřiléhají ke stěně a dvorky jsou oproti opadům chráněny dřevěnou resp. betonovou palisádou (obrázek 5)

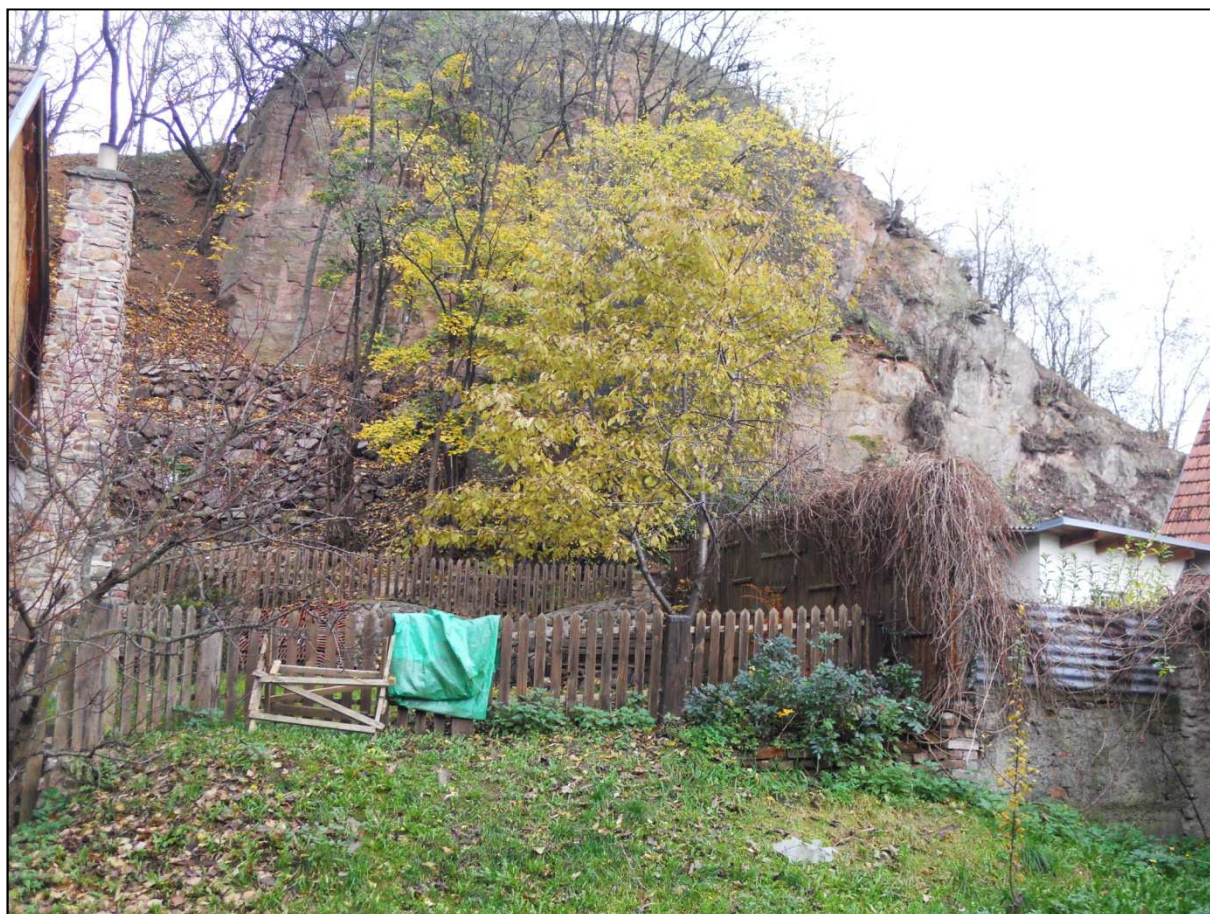
Obr. 6 Fotodokumentace

Označení skalní stěny v mapě: 3a (západní část bývalého lomu)	
Lokalizace: Kamenná kolonie (Červený kopec), za domem č. p. 52b	
Generelní směr sklonu stěny: 35 – 110°, střední část 355°	Délka stěny: 60 m
Generelní velikost sklonu líce stěny: 85 – 90°	
Výška stěny: 15 – 20 m	
Hornina: šedé a červenofialové arkózy a křemenné slepence, spodní devon	
Stručný popis horninového masívu: masív středně rozpukaný	
Hodnocení: B	Poznámka: zástavba zasahuje do těsné blízkosti stěny)

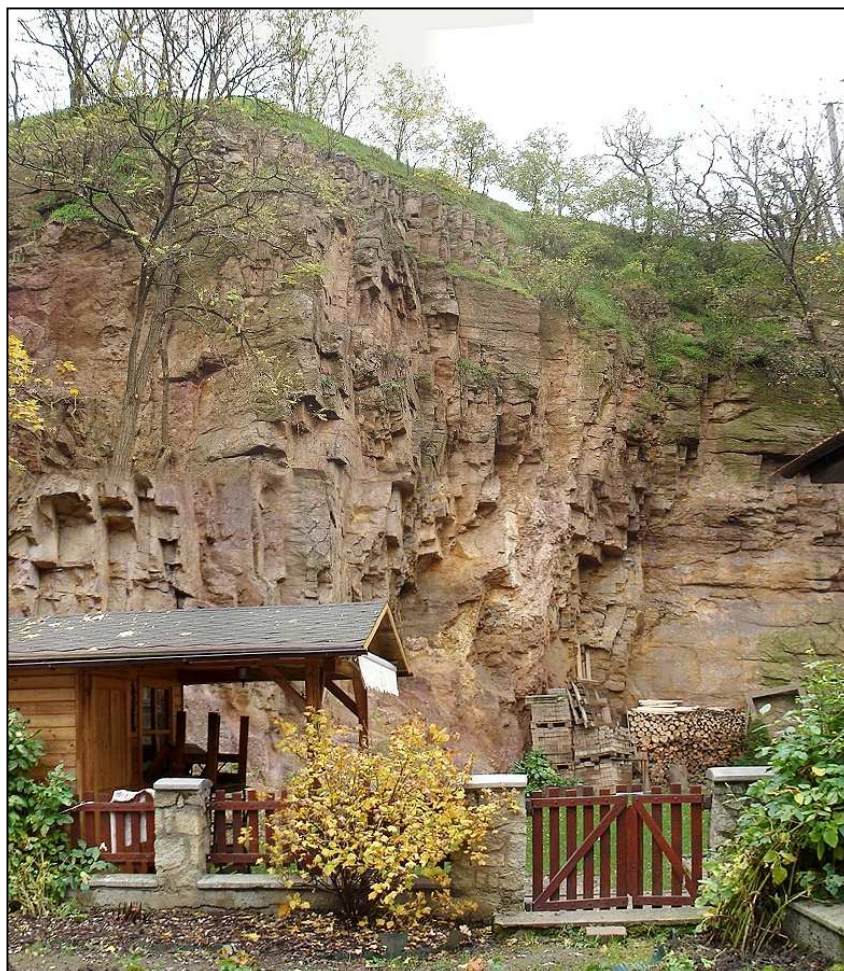
Obr. 7 Fotodokumentace

Označení skalní stěny v mapě: 3b (střední část bývalého lomu)	
Lokalizace: Kamenná čtvrť (Červený kopec), střední část Kamenná kolonie č. p. 45a - 47	
Generelní směr sklonu stěny: 355°	Délka stěny: 80 m
Generelní velikost sklonu líce stěny: 85 – 90°	
Výška stěny: 20 m	
Hornina: šedé a červenofialové arkózy a křemenné slepence, spodní devon	
Stručný popis horninového masívu: středně až silně rozkoukaný masív s převisy, místy silnější alterace	
Hodnocení: A	Poznámka: zástavba v blízkosti stěny

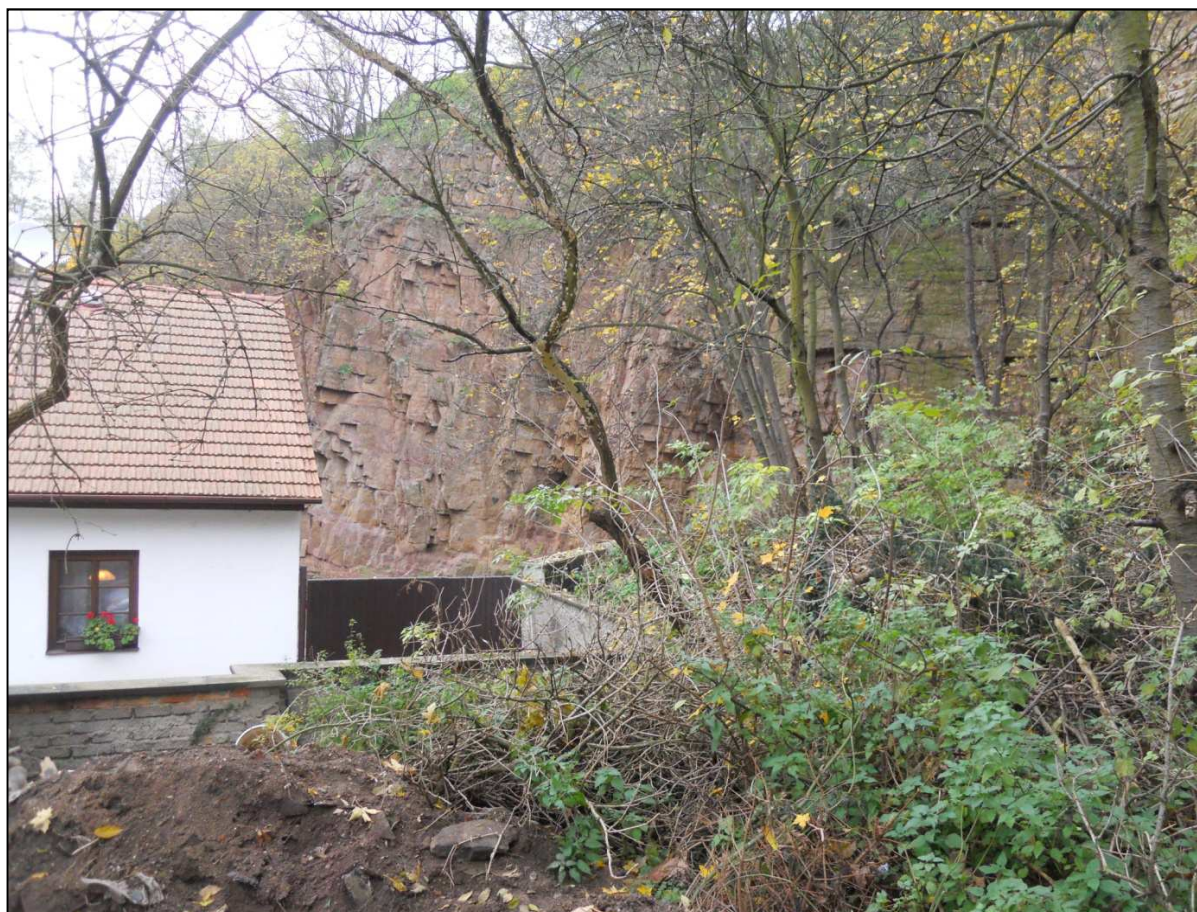
Obr. 8 Fotodokumentace

Označení skalní stěny v mapě: 3c (východní část bývalého lomu)	
Lokalizace: Kamenná čtvrť (Červený kopec), východní část Kamenná kolonie č. p. 40 – č. p. 23	
Generelní směr sklonu stěny: 303° a 263°	Délka stěny: 80 m
Generelní velikost sklonu líce stěny: 85 – 90°	
Výška stěny: 15 – 20 m	
Hornina: šedé a červenofialové arkózy a křemenné slepence, spodní devon	
Stručný popis horninového masívu: masív středně místy až silně rozpukáný s četnými převisy (obrázek 1)	
Hodnocení: A	Poznámka:

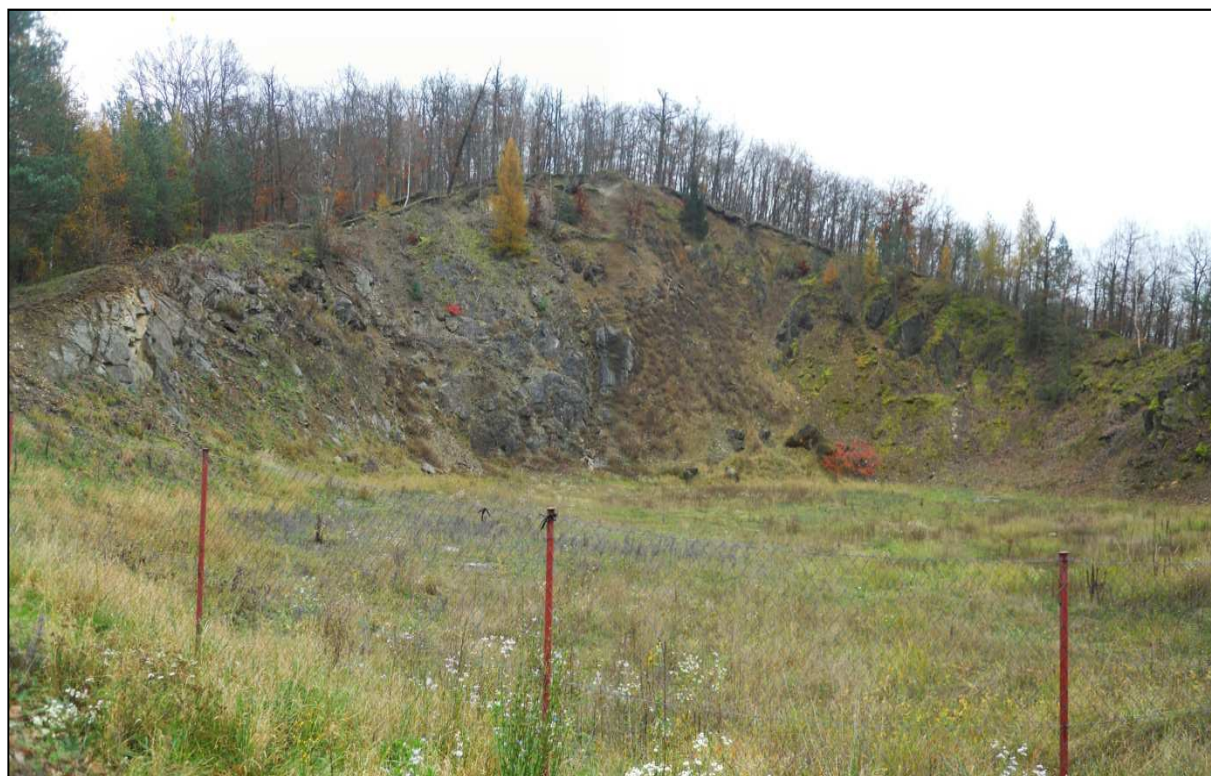
Obr. 9 Fotodokumentace

Označení skalní stěny v mapě: 4	
Lokalizace: opuštěný lom u Farinovy zatačky pod Kohoutovicemi, k. ú. Žebětín	
Generelní směr sklonu stěny: 240° – 50°	Délka stěny: cca 110 m
Generelní velikost sklonu líce stěny: 47 – 68°	
Výška stěny: 7 – 28 m	
Hornina: diorit brněnského masívu, neoproterozoikum	
Stručný popis horninového masívu: masív středně až slabě rozpukán, bez opadů, stabilizovaný	
Hodnocení: C	Poznámka: prostor bývalého lomu o silnice uzavřen

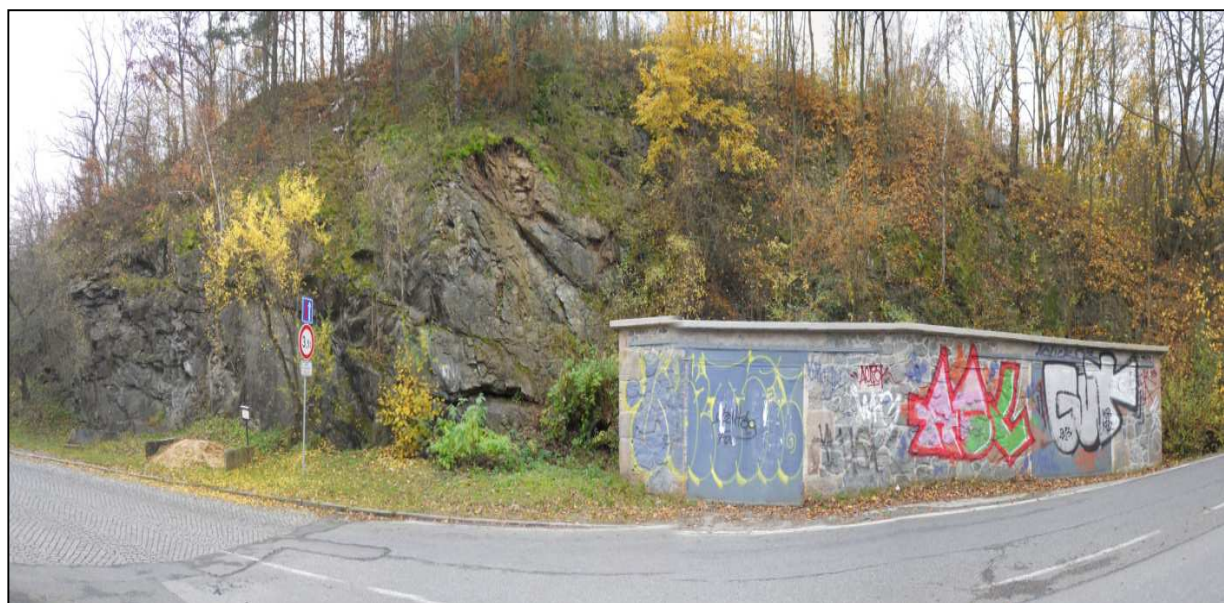
Obr. 10 Fotodokumentace

Označení skalní stěny v mapě: 5	
Lokalizace: skalní výchoz u přehradního profilu	
Generelní směr sklonu stěny: 114°	Délka stěny: cca 60 m
Generelní velikost sklonu líce stěny: 71 - 78°	
Výška stěny: do 12 m m	
Hornina: diorit brněnského masívu, neoproterozoikum	
Stručný popis horninového masívu: masív středně až slabě rozpukán, ojedinělé drobné opady, stabilizovaný	
Hodnocení: C	Poznámka: prostor bývalého lomu o silnice uzavřen

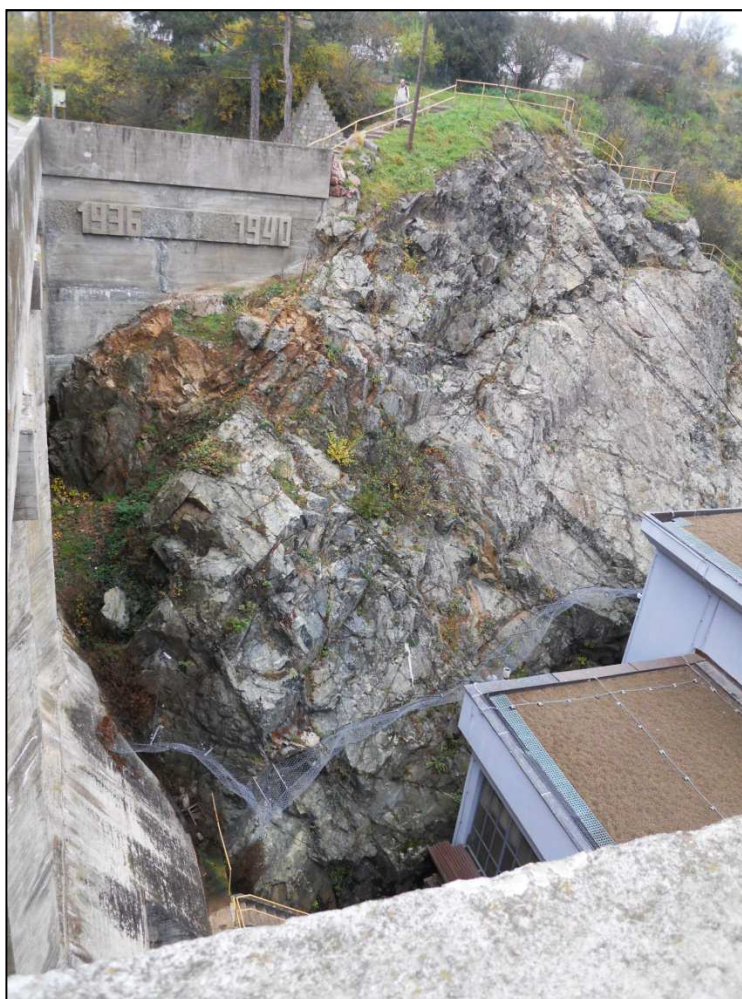
Obr. 11 Fotodokumentace

Označení skalní stěny v mapě: 6	
Lokalizace: skalní stěna u levobřežního zavázání hráze	
Generelní směr sklonu stěny: 160°	Délka stěny: cca 60 m
Generelní velikost sklonu líce stěny: 45 – 50°	
Výška stěny: 30 m	
Hornina: diorit brněnského masívu, neoproterozoikum	
Stručný popis horninového masívu: masív slabě rozpukán	
Hodnocení: C	Poznámka: v prostoru objektu elektrárny ochranná síť proti eventuálním drobným opadům

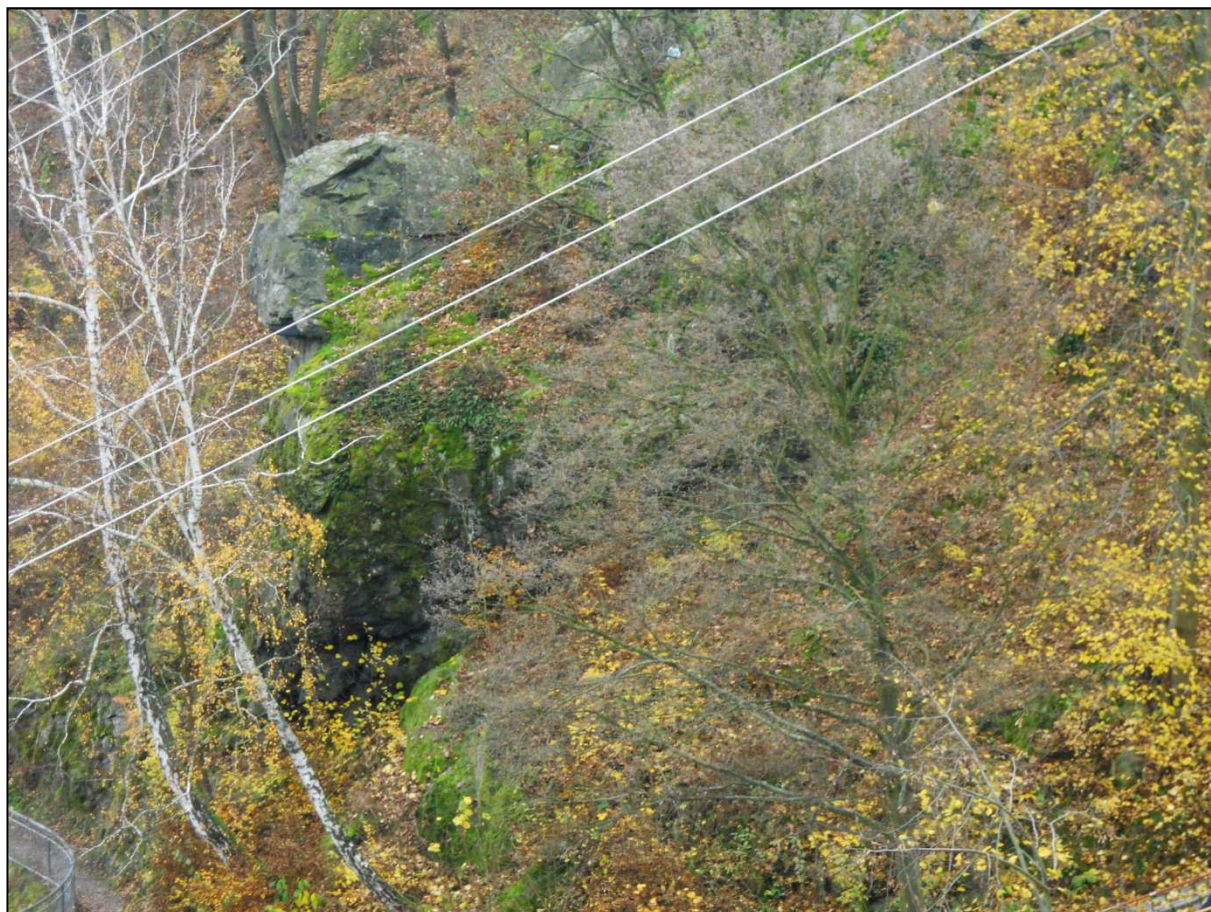
Obr. 12 Fotodokumentace

Označení skalní stěny v mapě: 7	
Lokalizace: skalní stěna u pravobřežního zavázání hráze	
Generelní směr sklonu stěny: 20°	Délka stěny: cca 20 m
Generelní velikost sklonu líce stěny: 77°	
Výška stěny: 16 m	
Hornina: diorit brněnského masívu, neoproterozoikum	
Stručný popis horninového masívu: masív slabě rozpukán	
Hodnocení: B	Poznámka: zatím bez zjevných opadů ale vytvořeny dílčí převisy, je vhodné provést podrobnější rekognoskaci a posouzení stability

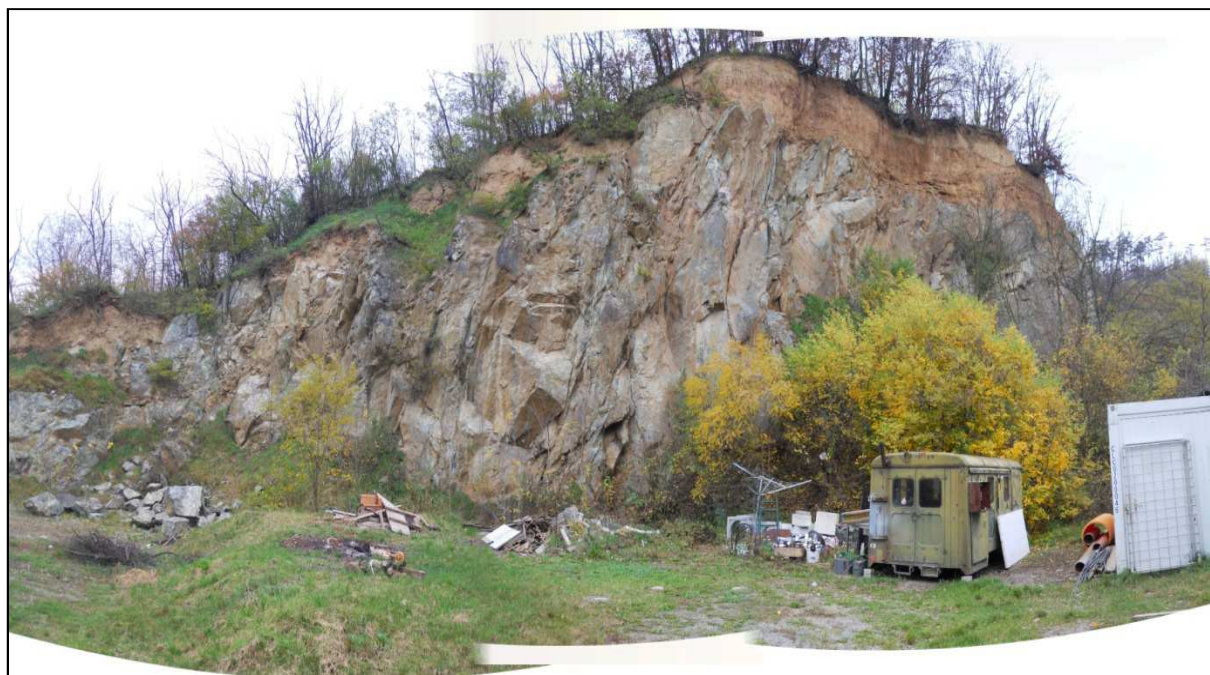
Obr. 13 Fotodokumentace

Označení skalní stěny v mapě: 8a	
Lokalizace: bývalý kamenolom Komín, levá část (stěna k Bystrci)	
Generelní směr sklonu stěny: 190°	Délka stěny: 120 m
Generelní velikost sklonu líce stěny: 85° (četné převisy)	
Výška stěny: 5 - 15 m	
Hornina: diorit brněnského masívu, neoproterozoikum. V nadloží 1 – 3 m hlinitokamenitého pokryvu	
Stručný popis horninového masívu: masív proměnlivě rozpukán a silně rozvolněn (vyjíždění bloků). Celkový pohled je na obrázku 14 a detail střední rozvolněné části na obrázku 14.	
Hodnocení: A	Poznámka: dle sdělení pracovníků firmy pracující u tohoto prostoru jsou opady bloků četné.

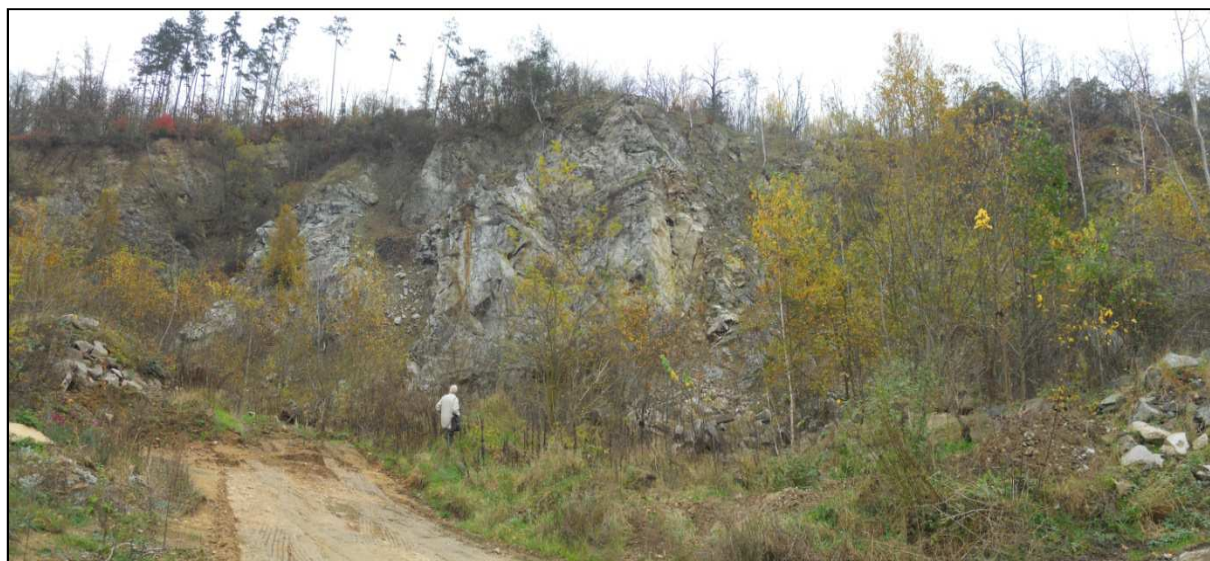
Obr. 15 Fotodokumentace

Označení skalní stěny v mapě: 8b	
Lokalizace: bývalý kamenolom Komín, střední část	
Generelní směr sklonu stěny: 270°	Délka stěny: 80 - 100 m
Generelní velikost sklonu líce stěny: 75°	
Výška stěny: 30 m	
Hornina: diorit brněnského masívu, neoproterozoikum. V nadloží skalního masívu hlinitokamenitý pokryv	
Stručný popis horninového masívu: masív silně rozpukán a dochází k vyjíždění bloků po puklinách nebo úžlabí.	
Hodnocení: A	Poznámka: bloky se hromadí u paty stěny (obrázek 16)

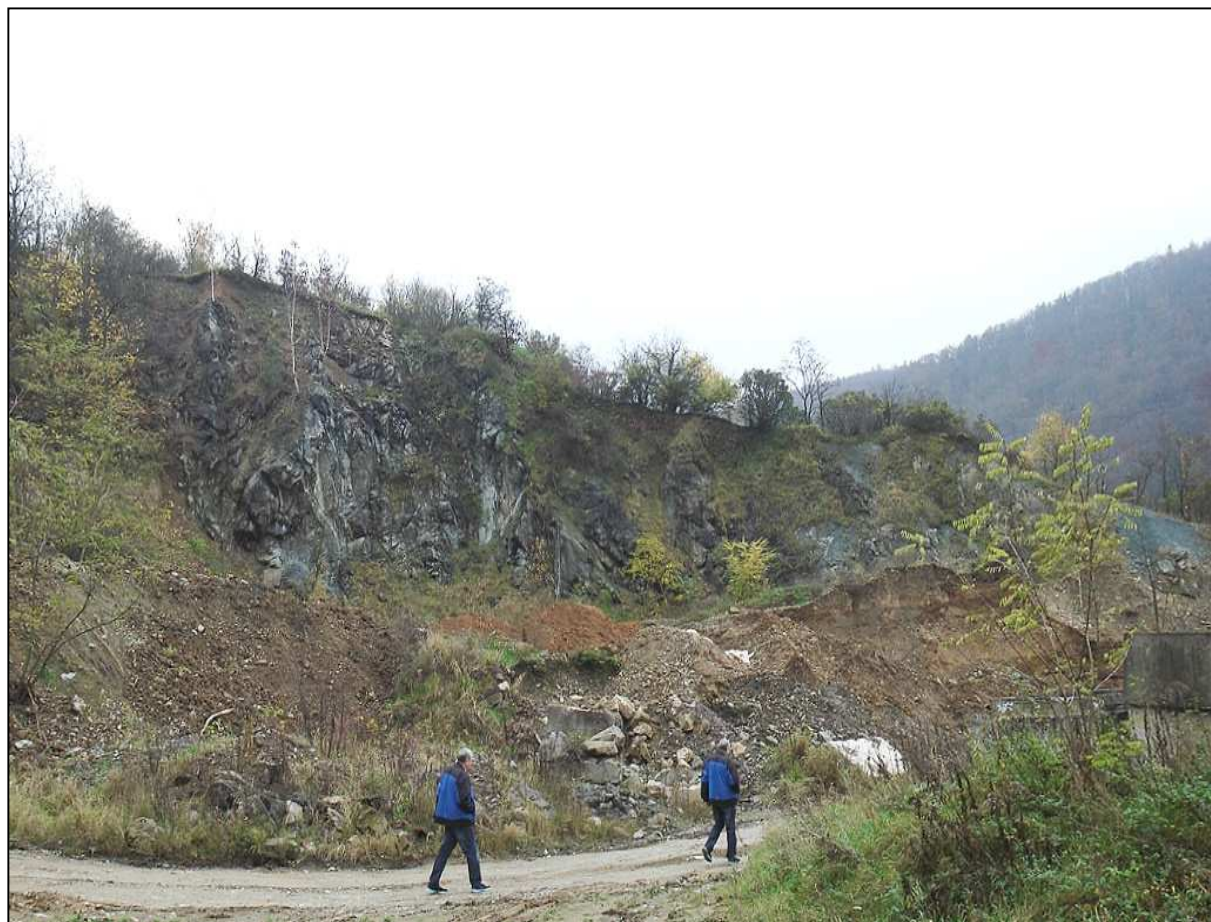
Obr. 17 Fotodokumentace

Označení skalní stěny v mapě: 8c	
Lokalizace: bývalý kamenolom Komín, pravá část	
Generelní směr sklonu stěny: 330°	Délka stěny: 80 m
Generelní velikost sklonu líce stěny: 75°	
Výška stěny: 25 - 5 m	
Hornina: diorit brněnského masívu, neoproterozoikum. V nadloží hlinitokamenitý pokryv	
Stručný popis horninového masívu: masív proměnlivě rozpukán. Intenzita opadů mnohem menší než u předchozích částí lomu	
Hodnocení: B	Poznámka: bloky se hromadí u paty stěny

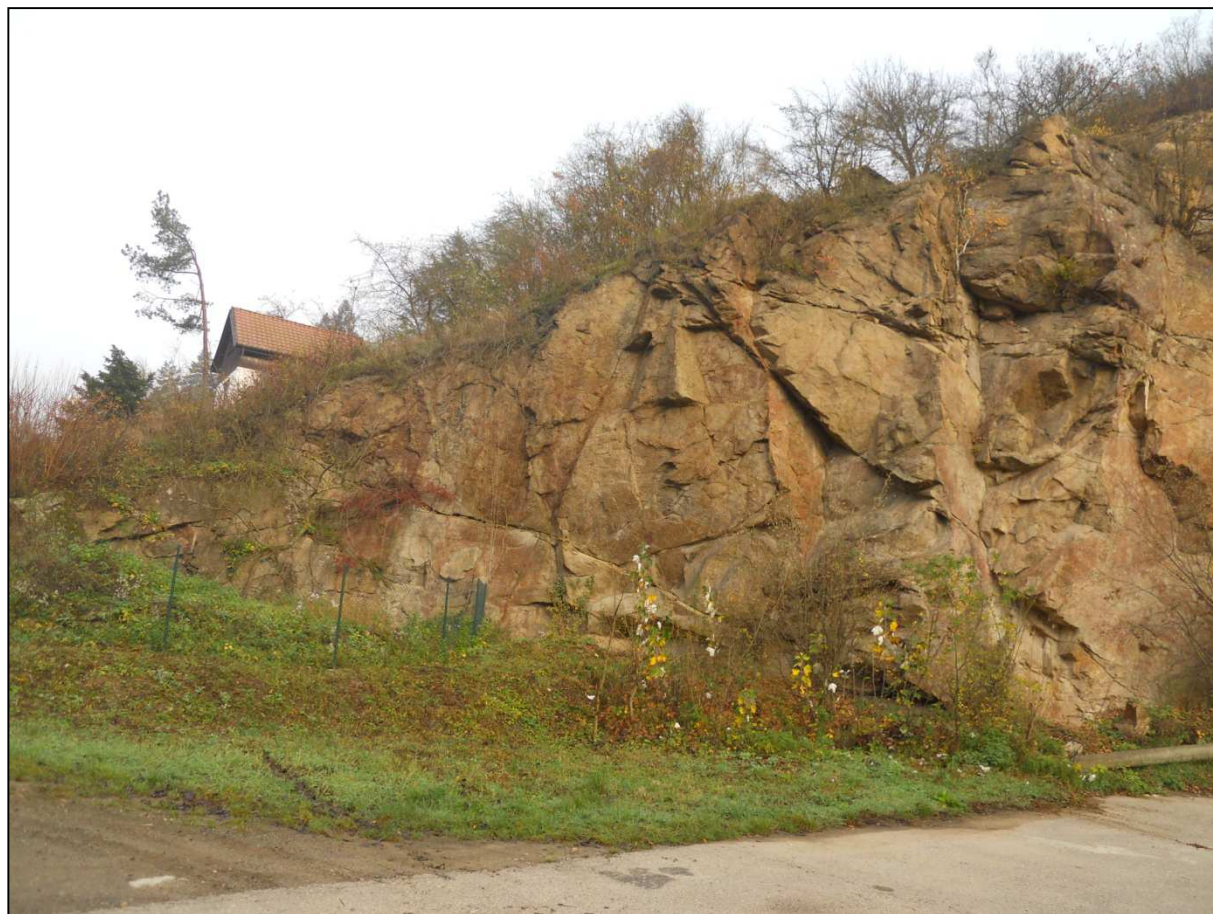
Obr. 20 Fotodokumentace

Označení skalní stěny v mapě: 10	
Lokalizace: Opuštěný lom na konci ulice Mlýnské nábřeží v Brně Obřanech	
Generelní směr sklonu stěny: 160 – 200°	Délka stěny: 80 – 100 m
Generelní velikost sklonu líce stěny: 80 – 90°	
Výška stěny: 5 – 25 m	
Hornina: granodiorit, brněnský masív, neoproterozoikum	
Stručný popis horninového masívu: středně až slabě rozpukaný masív bez výraznějších opadů	
Hodnocení: C	Poznámka: převisy stabilní, posouzení bude nutné pouze v případě eventuální zástavby v prostoru lomu, která by zasáhla až k jeho patě.

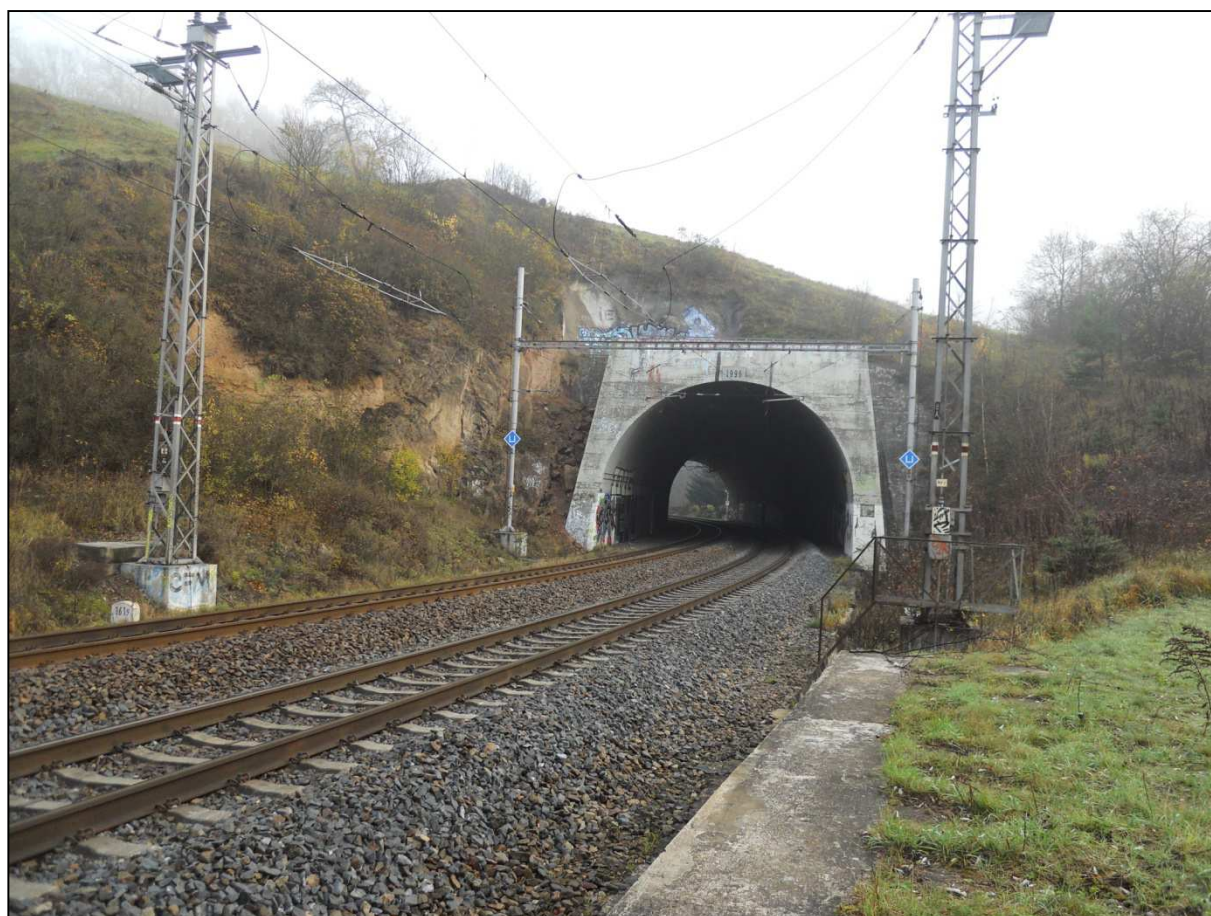
Obr. 22 Fotodokumentace

Označení skalní stěny v mapě: 11	
Lokalizace: stěna na levé straně brněnského portálu tunelu č. 1 tratě Brno – Česká Třebová	
Generelní směr sklonu stěny:	Délka stěny:
Generelní velikost sklonu líce stěny:	
Výška stěny:	
Hornina: granodiorit, brněnský masív, neoproterozoikum	
Stručný popis horninového masívu:	
Hodnocení: A	Poznámka: proveden průzkum, nyní fáze přípravy sanace

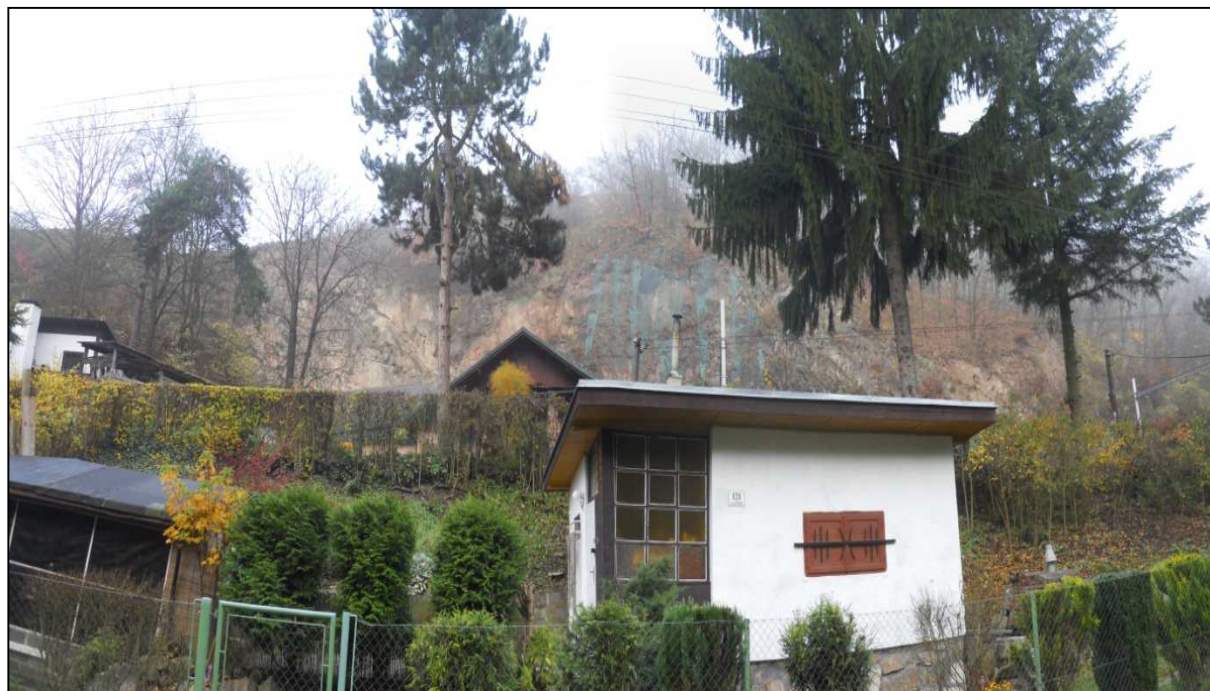
Obr. 23 Fotodokumentace

Označení skalní stěny v mapě: 12	
Lokalizace: stěna za portálem tunelu č. 1 tratě Brno – Česká Třebová	
Generelní směr sklonu stěny: 120°	Délka stěny: 150 m
Generelní velikost sklonu líce stěny: 80 – 90°	
Výška stěny: 5 – 15 m	
Hornina: granodiorit, brněnský masív, neoproterozoikum	
Stručný popis horninového masívu: masív středně rozpukaný	
Hodnocení: D	Poznámka: část stěny sanována sítěmi proti opadům

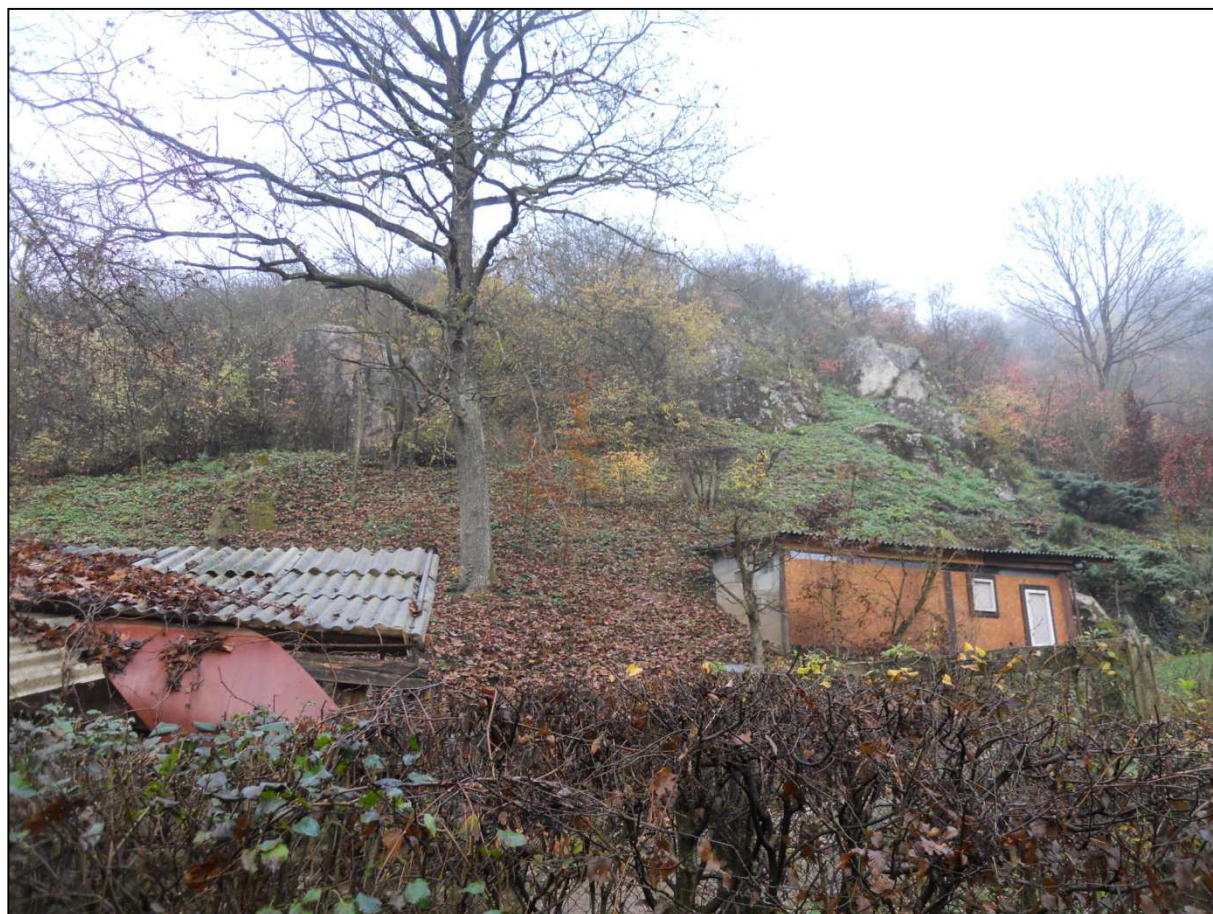
Obr. 25 Fotodokumentace

Označení skalní stěny v mapě: 13	
Lokalizace: drobné skalní stěny za chatkami u pravého břehu Svitavy u kat. úz. Obřany č. 192	
Generelní směr sklonu stěny: 145°	Délka stěny: 40 m
Generelní velikost sklonu líce stěny: 80 – 90°	
Výška stěny: 3 - 4 m	
Hornina: granodiorit, brněnský masív, neoproterozoikum	
Stručný popis horninového masívu: masív slabě rozpukaný	
Hodnocení: C	Poznámka:

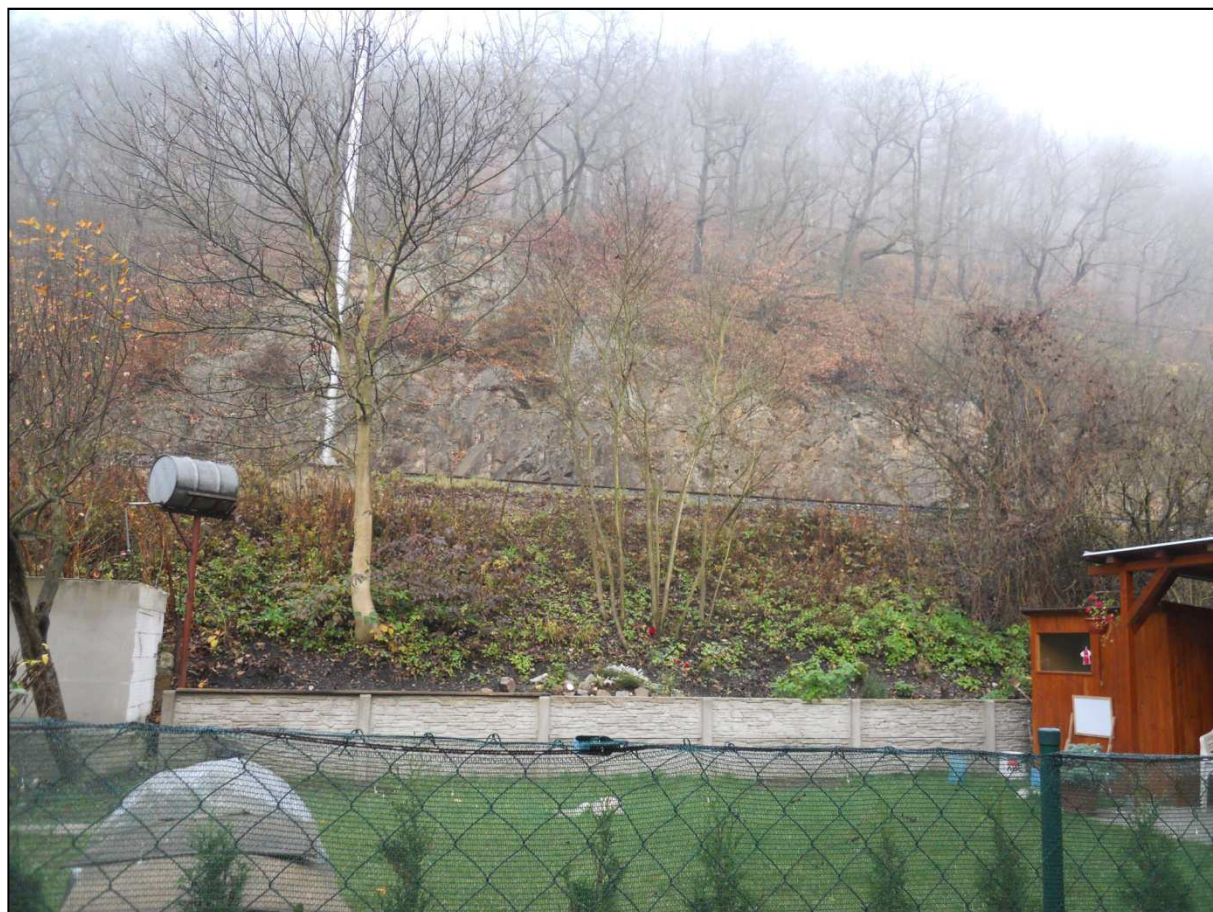
Obr. 26 Fotodokumentace

Označení skalní stěny v mapě: 14	
Lokalizace: výchoz nad železniční tratí u objektu Obřany kat. ú. 311	
Generelní směr sklonu stěny: 100°	Délka stěny: 90 m
Generelní velikost sklonu líce stěny: 80 – 90°	
Výška stěny: 5 – 15 m	
Hornina: granodiorit, brněnský masív, neoproterozoikum	
Stručný popis horninového masívu: masív slabě rozpukaný	
Hodnocení: C	Poznámka:

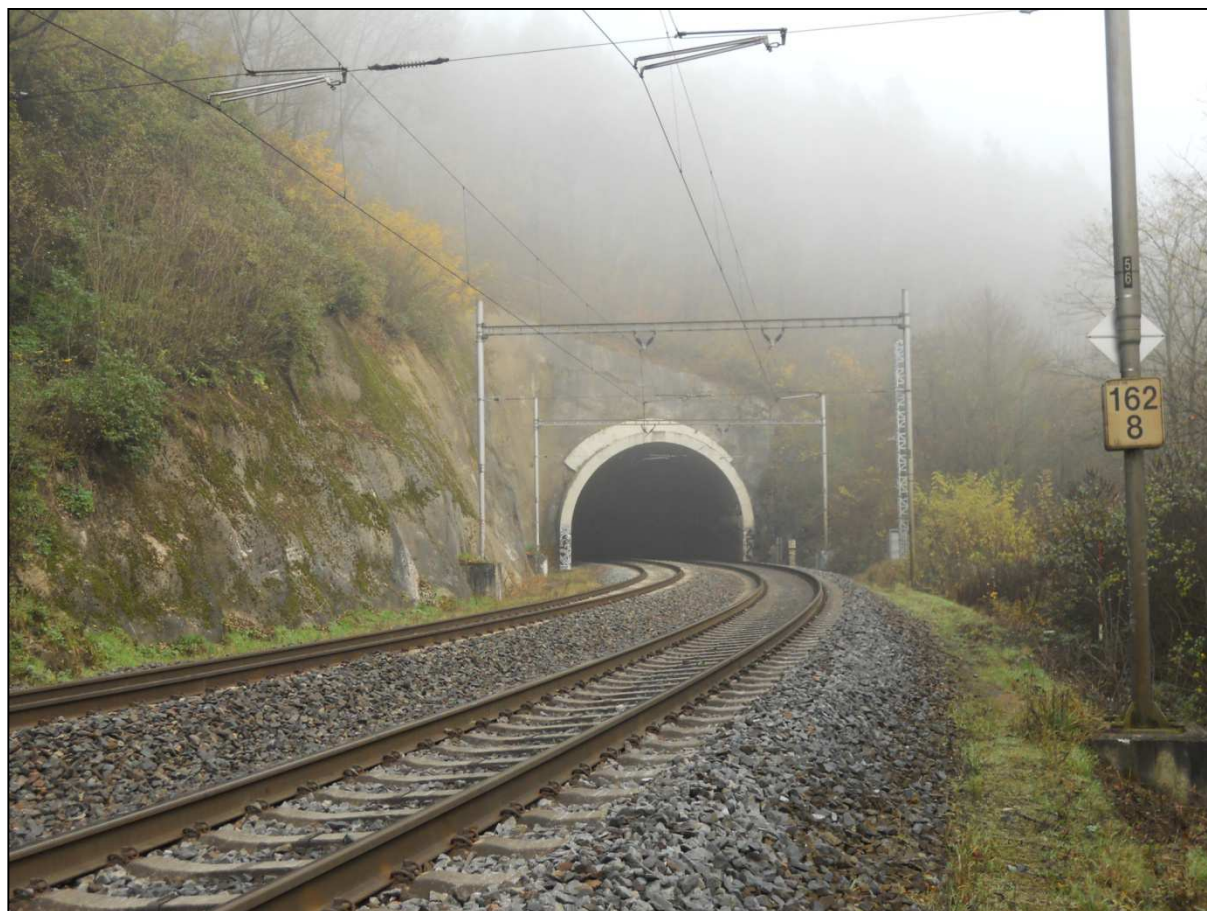
Obr. 27 Fotodokumentace

Označení skalní stěny v mapě: 15	
Lokalizace: brněnský portál tunelu čís. 2 železniční tratě Brno – Česká Třebová	
Generelní směr sklonu stěny: 110°	Délka stěny: 30 m
Generelní velikost sklonu líce stěny: 75°	
Výška stěny: 5 – 15 m	
Hornina: granodiorit, brněnský masív, neoproterozoikum	
Stručný popis horninového masívu: -	
Hodnocení: D	Poznámka: masív sanován stříkaným betonem

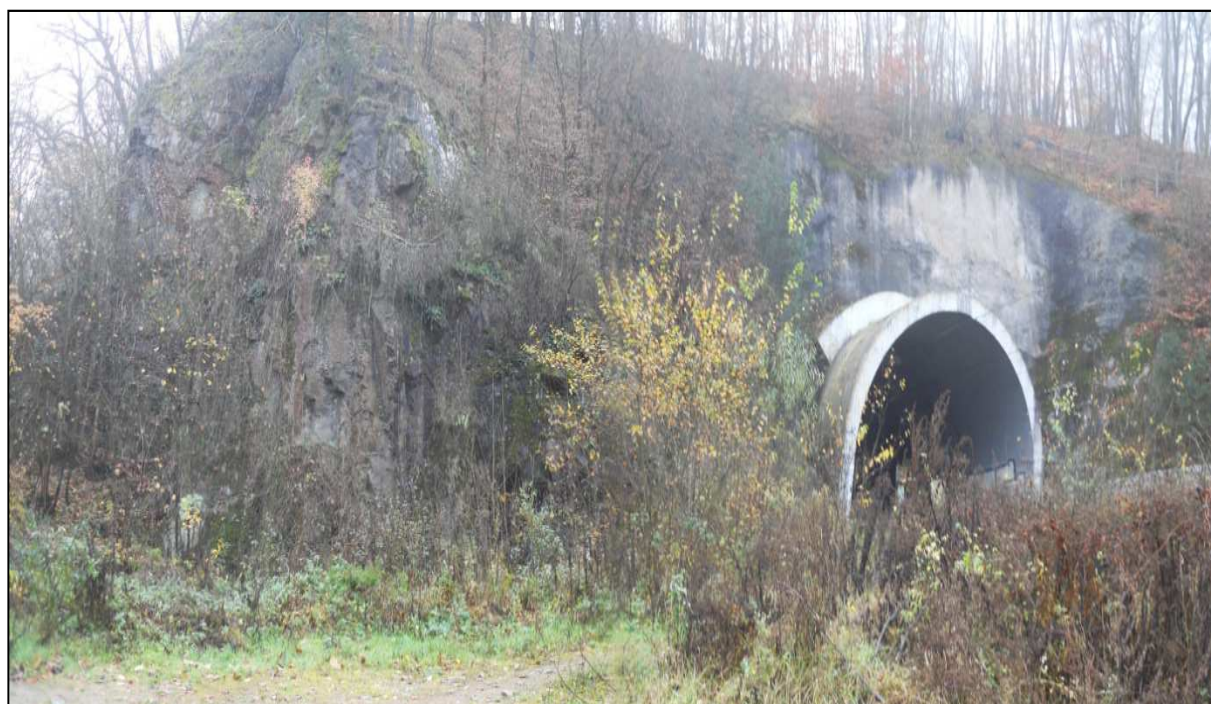
Obr. 28 Fotodokumentace

Označení skalní stěny v mapě: 16	
Lokalizace: portál tunelu čís. 2 železniční tratě Brno – Česká Třebová na straně k Bílovicím n. Svitavou	
Generelní směr sklonu stěny: 310°	Délka stěny:
Generelní velikost sklonu líce stěny: 80 - 90°	
Výška stěny: 10 – 12 m	
Hornina: granodiorit, brněnský masív, neoproterozoikum	
Stručný popis horninového masívu: středně rozpukaný masív, některé pukliny rozevřené, místy drobné převisy	
Hodnocení: C	Poznámka: místy drobné opady
