BRNO – posouzení rizikových skalních stěn

Závěrečná zpráva

o geotechnickém posouzení rizikových skalních stěn

na území města Brna

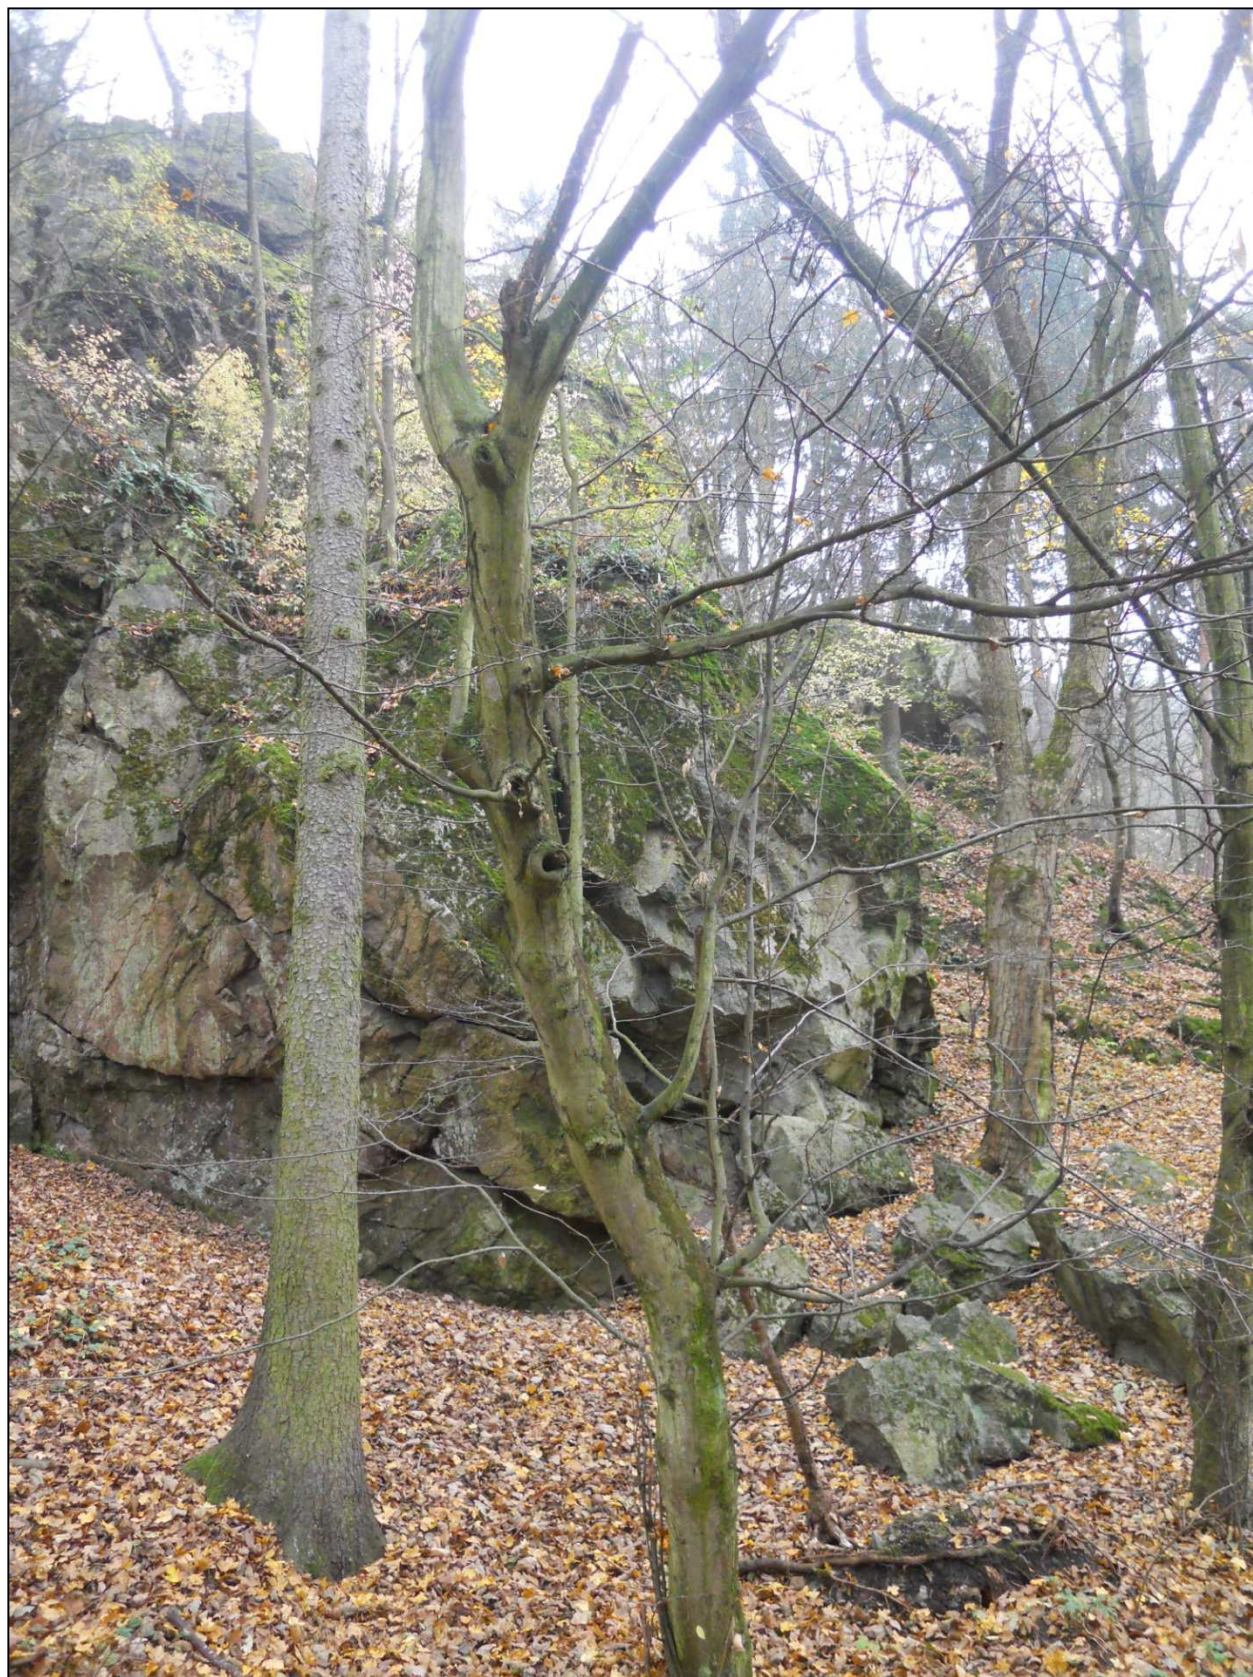
Obr. 30 Fotodokumentace

Označení skalní stěny v mapě: 17	
Lokalizace: skalní hřbet na levobřežním svahu údolí Svitavy	
Generelní směr sklonu stěny: 185 - 245°	Délka stěny: 5 m u cesty, výše 10 – 15 m
Generelní velikost sklonu líce stěny: 70 - 80°	
Výška stěny: 4 - 20 m (pokračuje do svahu)	
Hornina: granodiorit, brněnský masív, neoproterozoikum	
Stručný popis horninového masívu: skalní hřbet pokračující z okraje cesty nahoru do svahu, výrazné rozvolnění čela hřbetu i jeho boční stěny [viz obrázky 30 a 31]	
Hodnocení: B	Poznámka: patrné opady bloků z čela stěny u cesty. Balvan v korytě řeky pod hřbetem je pravděpodobně také opadem z tohoto hřbetu. K opadům došlo v historické době. Výchoz je za hranicí městské aglomerace, ale nelze vyloučit, že v budoucnosti mohou další opady ohrozit bezpečnost cesty. Na levobřežním svahu údolí Svitavy od trati „u Hrádku“ směrem do Obřan jsou výchozy granodioritu brněnského masívu, vytvářející skalní hřbety (žebra), které často po spádnici zasahují až k cestě. Jejich rozvolnění je relativně malé a opady z nich nejsou prakticky patrné. Výchoz označený 17 má rozvolnění řádově vyšší a bylo by vhodné provést jeho detailnější posouzení.

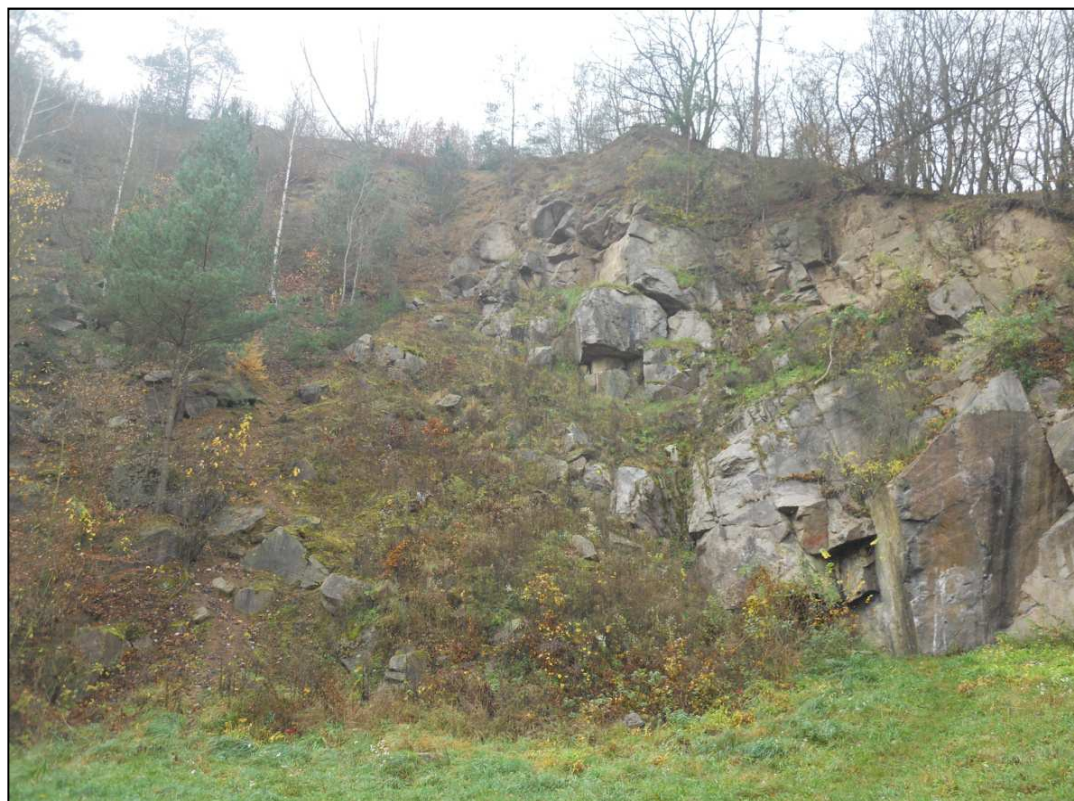
Obr. 32 Fotodokumentace

Označení skalní stěny v mapě: 18	
Lokalizace: asanovaný lom u železničního mostu	
Generelní směr sklonu stěny: 90 – 30°	Délka stěny: 10m, (zasutěná část cca 80 m)
Generelní velikost sklonu líce stěny: 85° (zasutěná část cca 45°)	
Výška stěny: 5 – 15 m	
Hornina: granodiorit, brněnský masív, neoproterozoikum , v horní části zbytky kvartérního hlinitého pokryvu	
Stručný popis horninového masívu: masív slabě rozpukán, ale místně i rozvolněn	
Hodnocení: B [D – část stěny sanována odstřelem]	Poznámka: lom byl pravděpodobně v 60. letech asanován odstřelem, v současné době patrná skalní stěna pouze v severozápadním okraji bývalého lomu. Doporučujeme posouzení této části, která je místně rozvolněná a s převisy [obrázek 33]

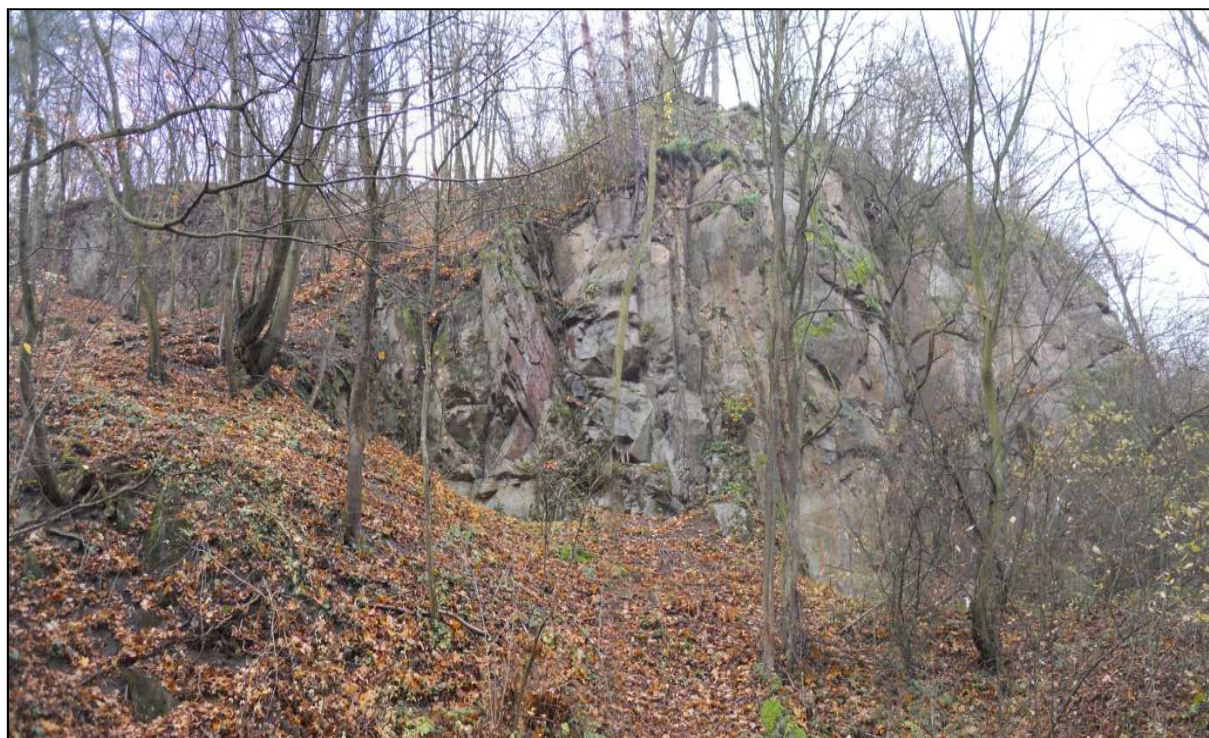
Obr. 34 Fotodokumentace

Označení skalní stěny v mapě: 19	
Lokalizace: skalní stěna u železničního mostu Obřany	
Generelní směr sklonu stěny: 60°	Délka stěny: 30 m
Generelní velikost sklonu líce stěny: 60 – 80°	
Výška stěny: 5 – 10 m	
Hornina: granodiorit, brněnský masív, neoproterozoikum	
Stručný popis horninového masívu: masív slabě rozpukán, lokálně převisy, bez výrazných opadů	
Hodnocení: C	Poznámka:

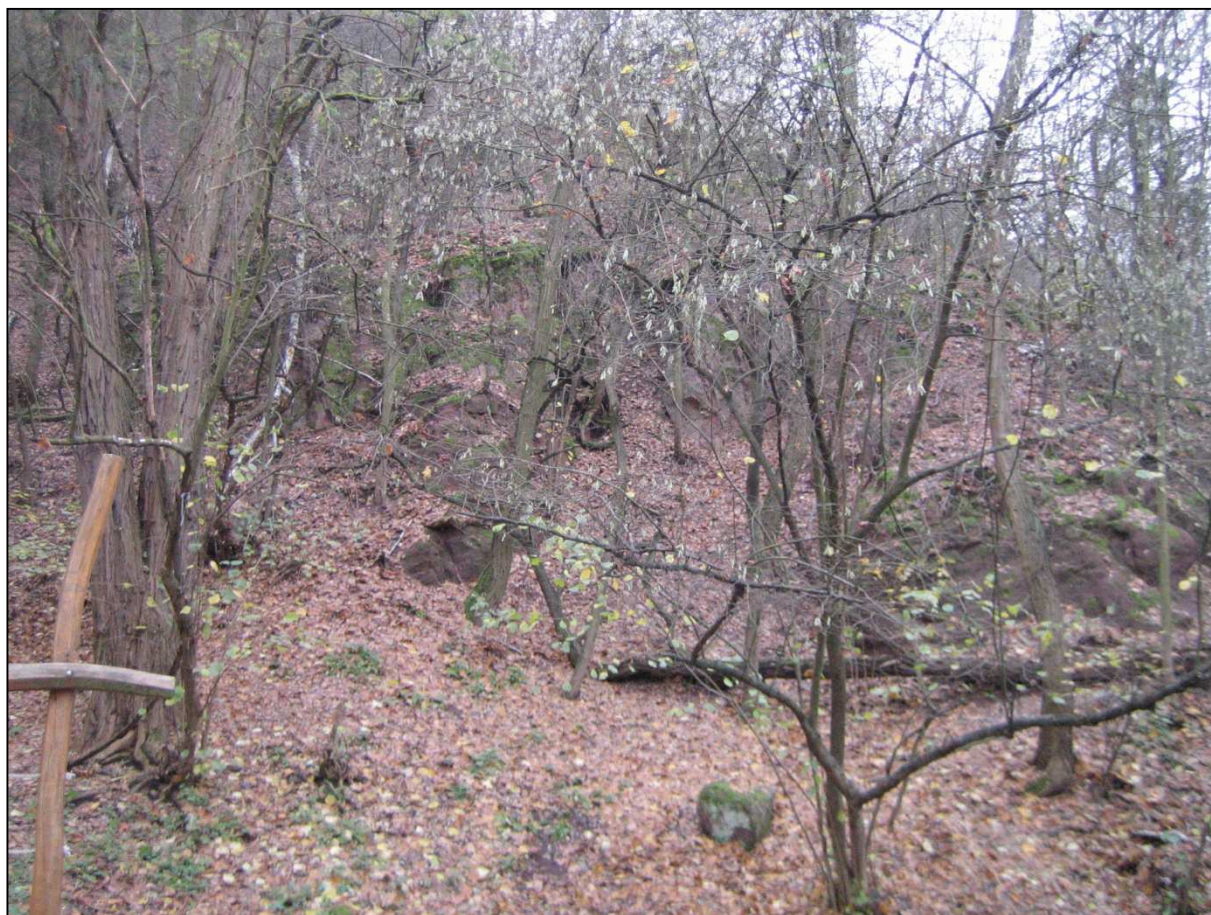
Obr. 35 Fotodokumentace

Označení skalní stěny v mapě: 20	
Lokalizace: cca 200 m za poslední odbočkou do Kamenné kolonie u dětského hřiště	
Generelní směr sklonu stěny: 305 – 350 - 30°	Délka stěny: 50 m
Generelní velikost sklonu líce stěny: 60 – 70°	
Výška stěny: 3 - 5 m (báze zasutěna)	
Hornina: šedé a červenofialové arkózy a křemenné slepence, spodní devon	
Stručný popis horninového masívu: masív slabě rozpučán	
Hodnocení: C	Poznámka: drobné opady

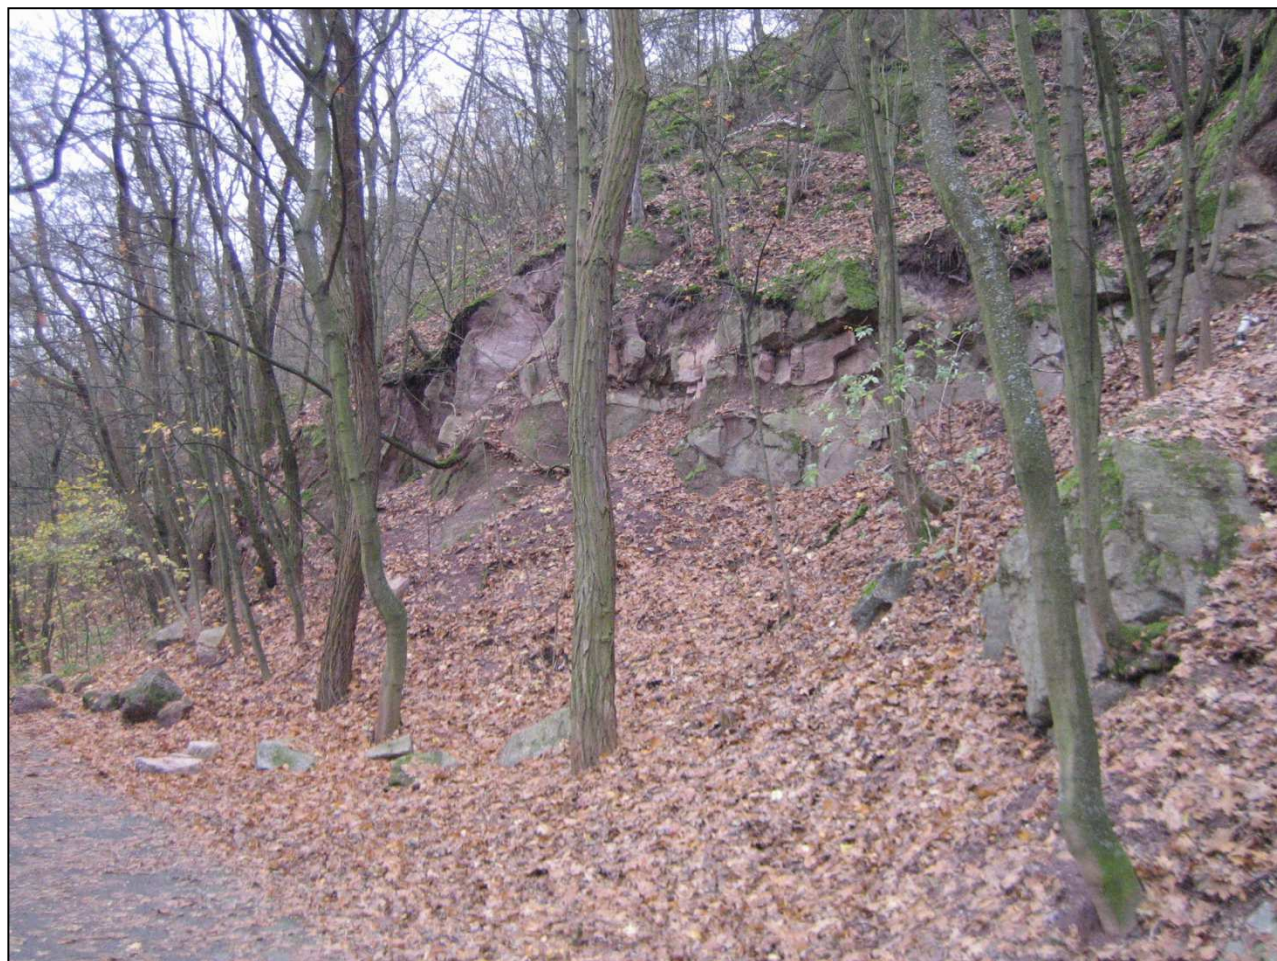
Obr. 36 Fotodokumentace

Označení skalní stěny v mapě: 21	
Lokalizace: skalní stěna cca 50 m proti proudu Svratky od bodu 20	
Generelní směr sklonu stěny: 355°	Délka stěny: 80 m
Generelní velikost sklonu líce stěny: 70 - 85°	
Výška stěny: 8 – 12 m	
Hornina: šedé a červenofialové arkózy a křemenné slepence, spodní devon	
Stručný popis horninového masívu: masív středně až silně rozpukaný a silně rozvolněný, pukliny rozevřené v cm až dm mocnostech	
Hodnocení: A	Poznámka: četné opady i větších balvanů ke kraji cesty

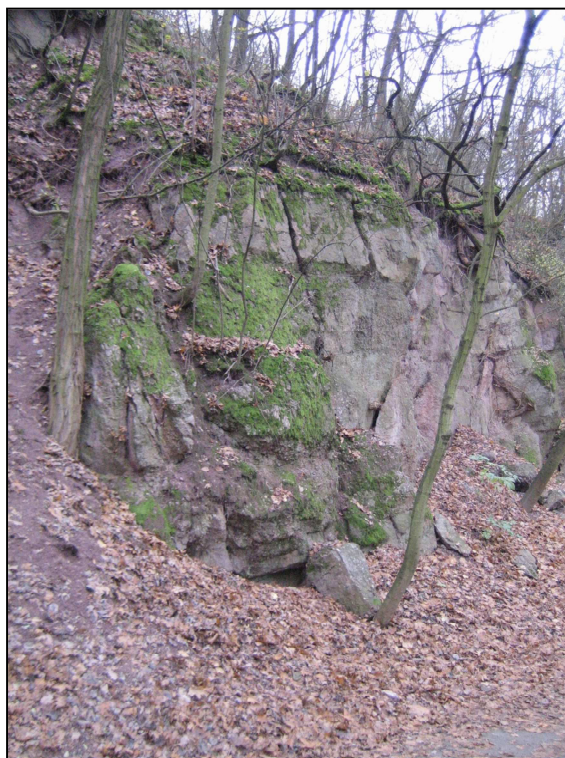
Obr. 38 Fotodokumentace

Označení skalní stěny v mapě: 22	
Lokalizace: výchoz nad cestou v levobřežním svahu nad jezem u Riviéry	
Generelní směr sklonu stěny: 40°	Délka stěny: 15 m
Generelní velikost sklonu líce stěny: 60°	
Výška stěny: 2 – 4 m	
Hornina: leukotonalit brněnského masivu, neoproterozoikum	
Stručný popis horninového masívu: masív středně až silně rozpukaný	
Hodnocení: B	Poznámka: četné opady drobných úlomků se silně rozpukaného masívu, některé mohou zasáhnout i do exponované cesty

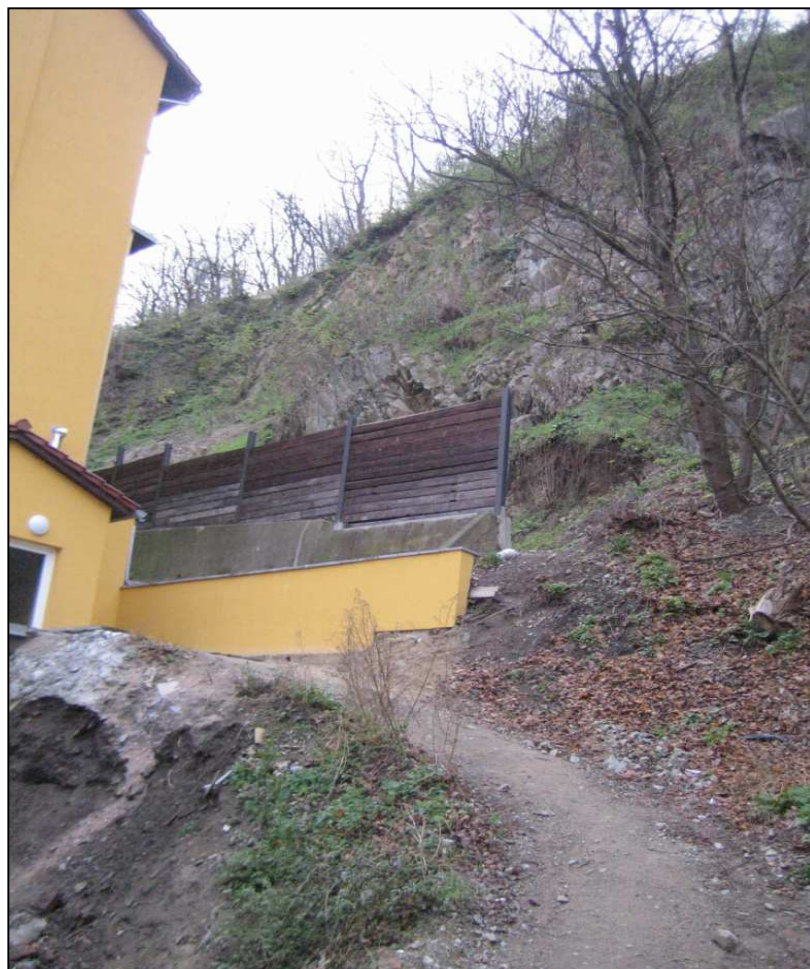
Obr. 41 Fotodokumentace

Označení skalní stěny v mapě: 23	
Lokalizace: skalní stěna za objekty Veslařská č. p. 214 a 216	
Generelní směr sklonu stěny: 90°	Délka stěny: cca 40 m
Generelní velikost sklonu líce stěny: 60 - 80°	
Výška stěny: 15 - 20 m	
Hornina: leukotonalit brněnského masívu, neoproterozoikum	
Stručný popis horninového masívu: masív převážně středně rozpukaný, patrné opady	
Hodnocení: B [částečně D]	Poznámka: částečně sanováno palisádami u paty pro zachycení drobných opadů

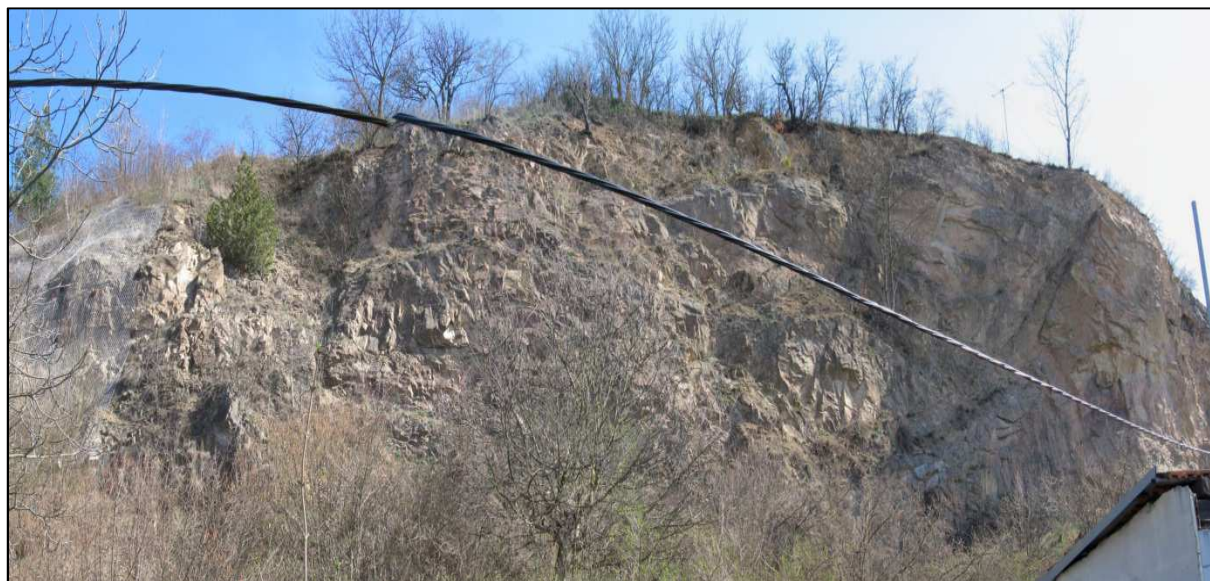
Obr. 43 Fotodokumentace

Označení skalní stěny v mapě: 24	
Lokalizace: stěny opuštěných lomů za objekty Myslínova č. p. 32a až č. p. 53	
Generelní směr sklonu stěny: cca 220°	Délka stěny: cca 130 m
Generelní velikost sklonu líce stěny: 75 – 80 - 90°	
Výška stěny: 5 – 25 m	
Hornina: granodiorit brněnského masívu, neoproterozoikum	
Stručný popis horninového masívu: masív převážně proměnlivě rozpukaný, patrné opady , v povrchových zónách je silně zvětralý, prostoupen hustou sítí odlučných ploch	
Hodnocení: A [částečně D]	Poznámka: částečně sanováno palisádami u paty pro zachycení drobných opadů, část stěny opatřena sítí. Dle sdělení obyvatel jsou opady časté, zejména v jižní části, zde je sanace nutná. Stěna je monitorována.

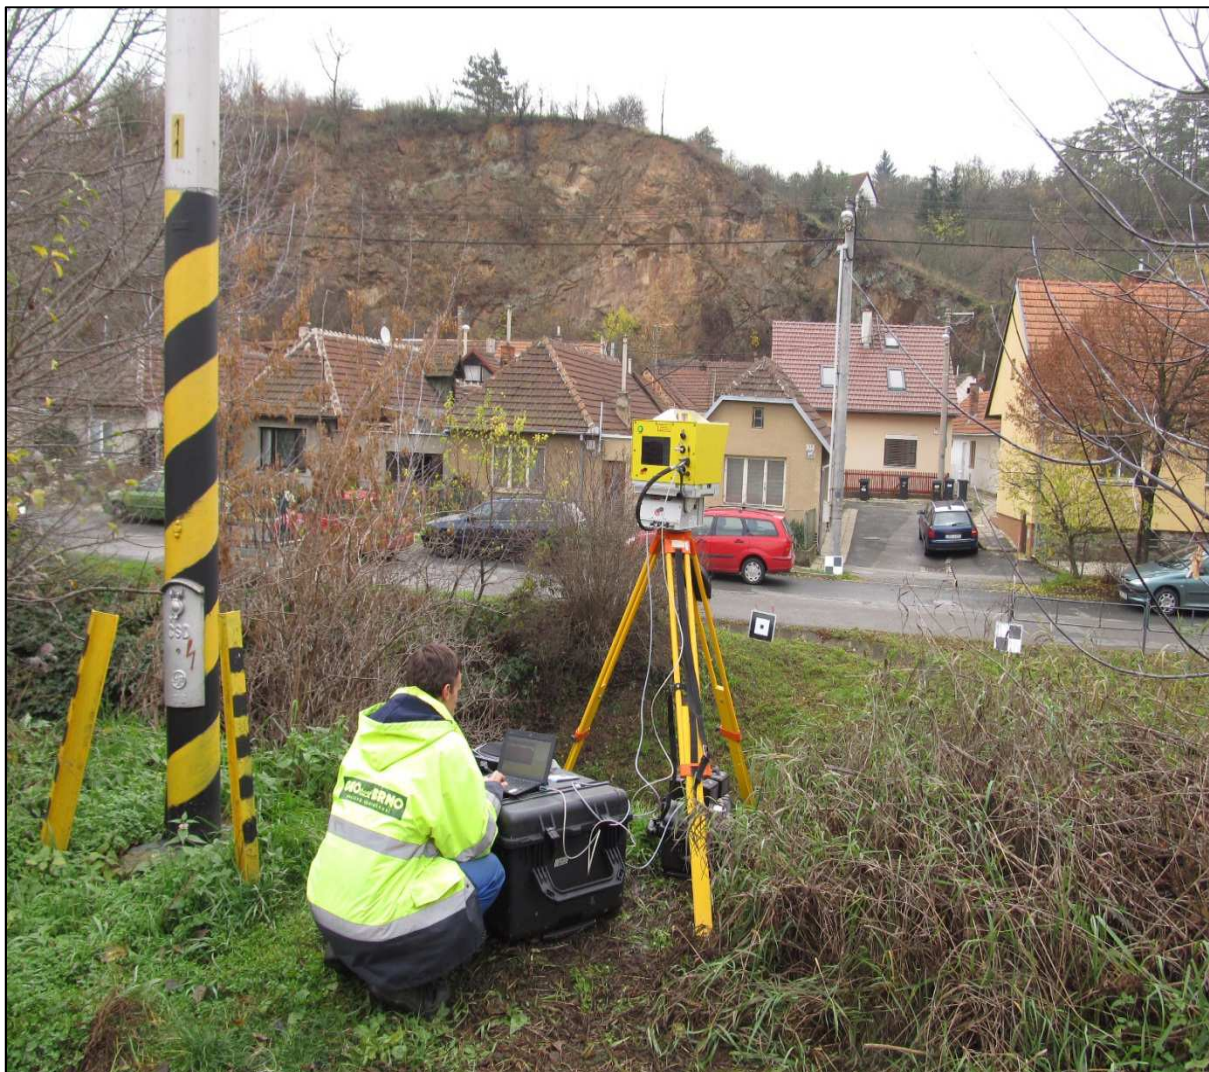
Obr. 44 Fotodokumentace, zaměřování laser skenerem

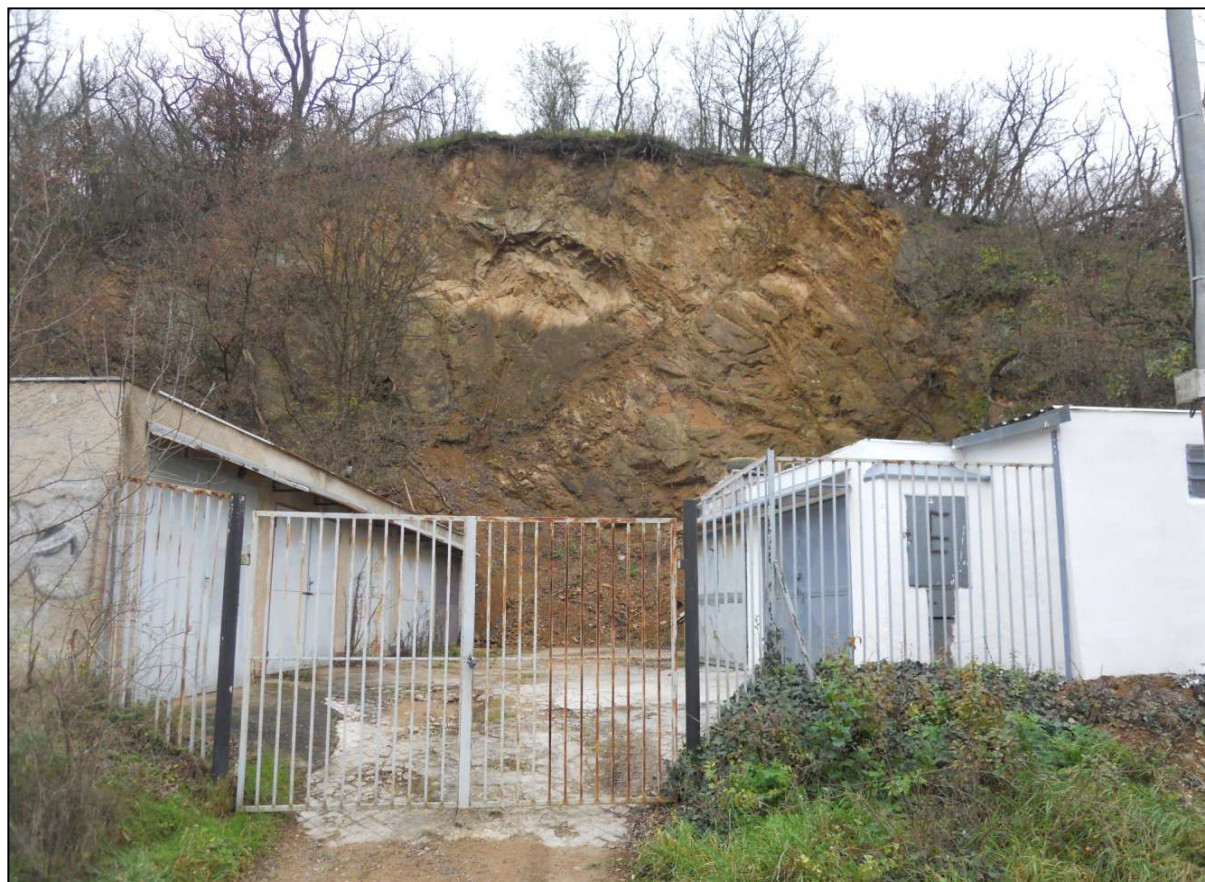
Obr. 46 Fotodokumentace

Označení skalní stěny v mapě: 26	
Lokalizace: opuštěný lom za křižovatkou s cestou přes železniční trať na garážemi	
Generelní směr sklonu stěny: 240 - 220°	Délka stěny: cca 50 m
Generelní velikost sklonu líce stěny: 65 - 70°	
Výška stěny: 5 – 15 m	
Hornina: granodiorit brněnského masívu, neoproterozoikum	
Stručný popis horninového masívu: masív převážně středně rozpukaný, drobné opady	
Hodnocení: B	Poznámka:

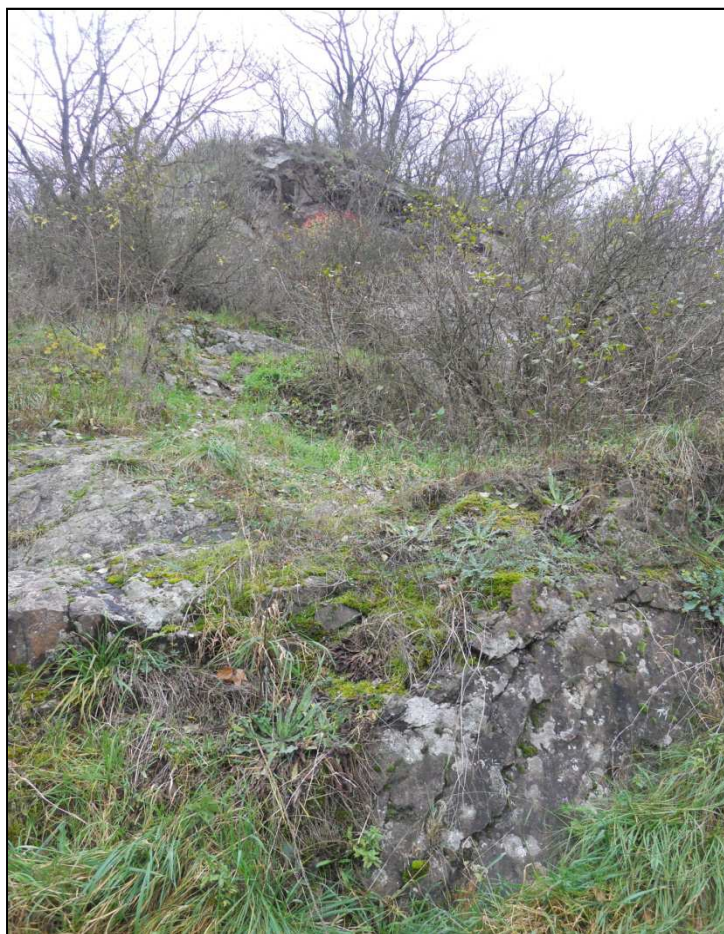
Obr. 48 Fotodokumentace

Označení skalní stěny v mapě: 27	
Lokalizace: skalní hřbet, vybíhající do údolí Ponávky	
Generelní směr sklonu stěny: 275°	Délka stěny: 10 – 15 m
Generelní velikost sklonu líce stěny: 70° (horní část) 20 – 50° (střední a spodní část)	
Výška stěny: 3 – 10 m	
Hornina: granodiorit brněnský masív, neoproterozoikum	
Stručný popis horninového masívu: masív slabě v horní části až středně rozpukán, opady pouze ojedinělé	
Hodnocení: C	Poznámka:

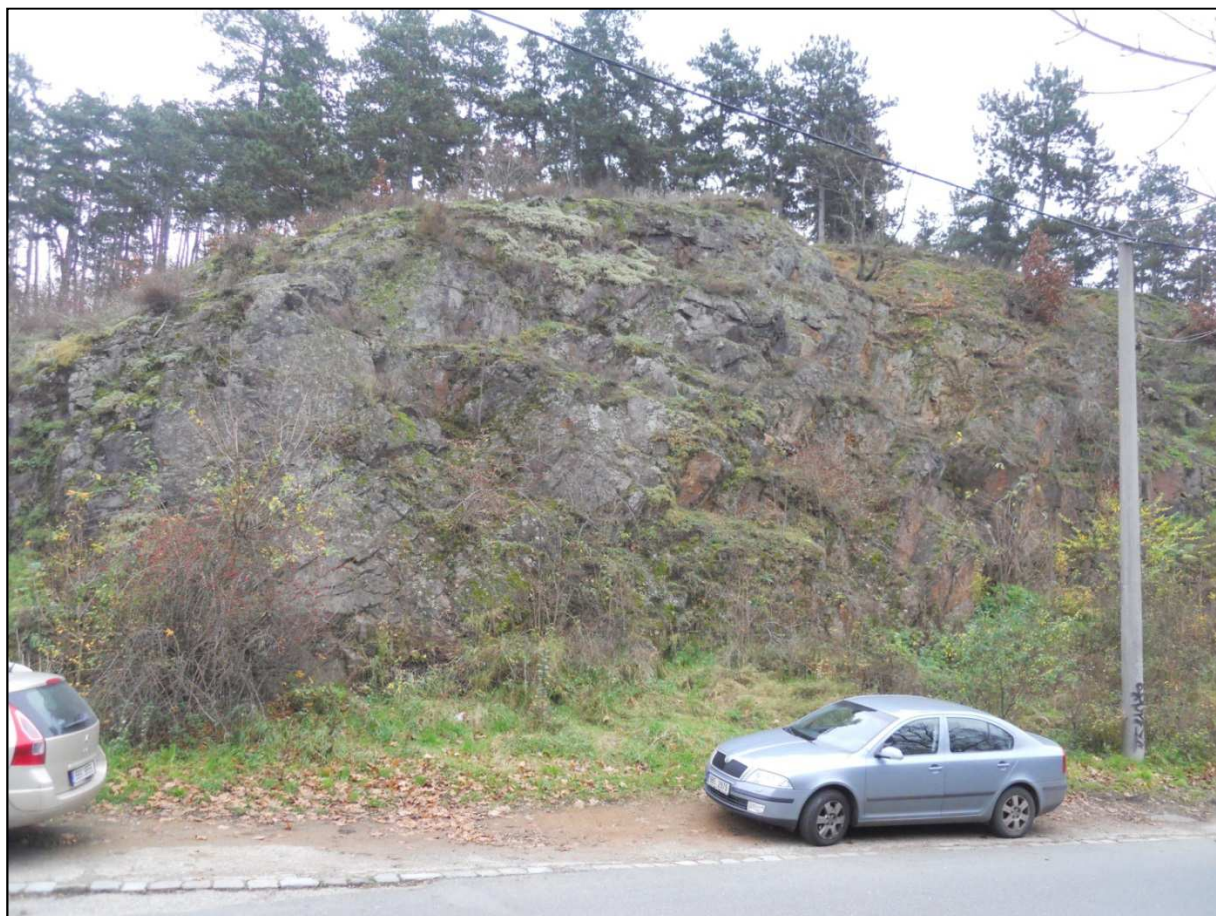
Obr. 49 Fotodokumentace

Označení skalní stěny v mapě: 28	
Lokalizace: skalní stěna od ulice Žleb č. p. 2 k železničnímu mostu	
Generelní směr sklonu stěny: 260°	Délka stěny: 100 m
Generelní velikost sklonu líce stěny: 65 – 90°	
Výška stěny: 3 – 15 m	
Hornina: granodiorit brněnský masív, neoproterozoikum	
Stručný popis horninového masívu: masív slabě rozpučán, silnější rozpučání pouze v části u železničního mostu, zde je však stěna velmi nízká	
Hodnocení: C	Poznámka:

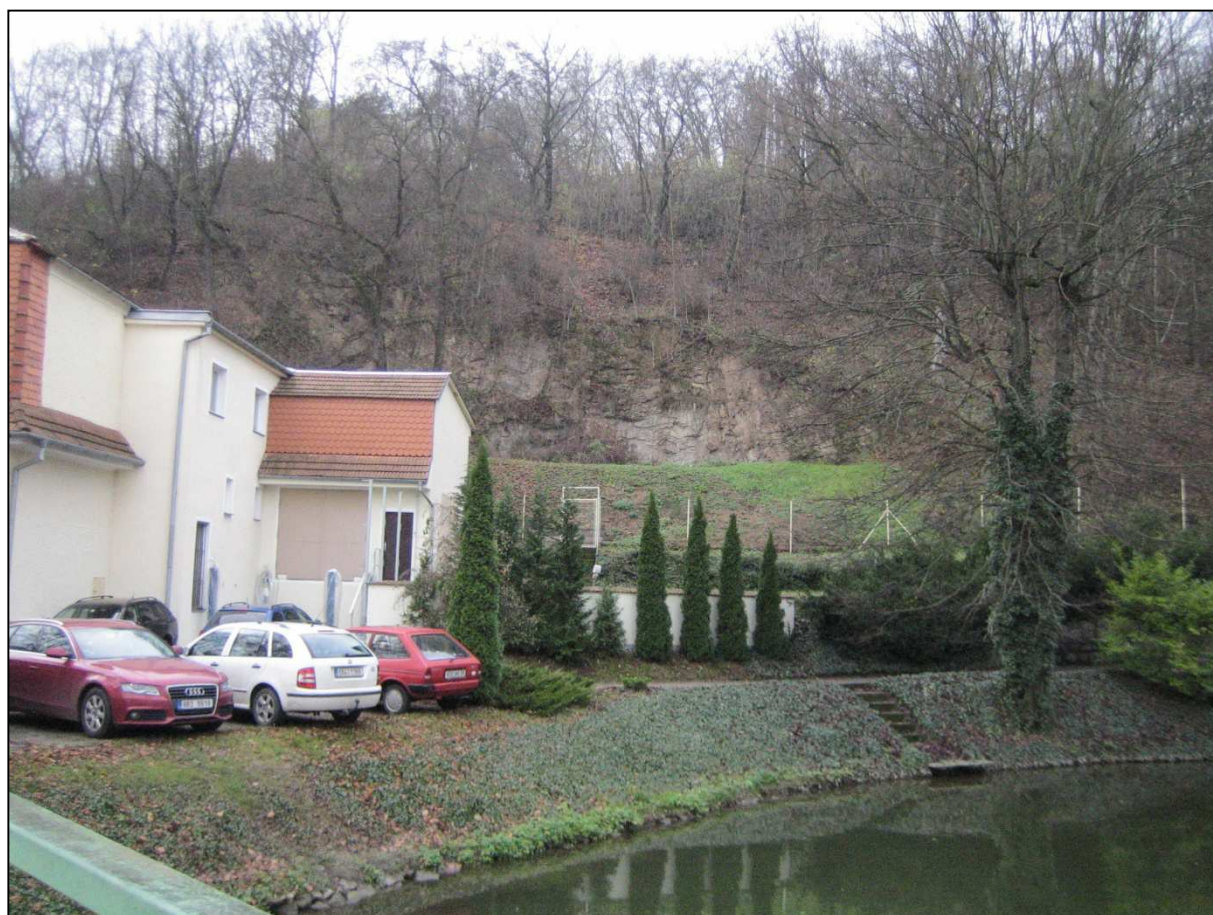
Obr. 51 Fotodokumentace

Označení skalní stěny v mapě: 29	
Lokalizace: skalní stěna za objektem Cacovická 103 (u mostu přes Cacovický náhon)	
Generelní směr sklonu stěny: cca 100°	Délka stěny: 40 m
Generelní velikost sklonu líce stěny: cca 70°	
Výška stěny: 5 – 10 m	
Hornina: granodiorit brněnský masív, neoproterozoikum	
Stručný popis horninového masívu: masív slabě místy středně rozpukaný, s drobnými převisy	
Hodnocení: C	Poznámka:

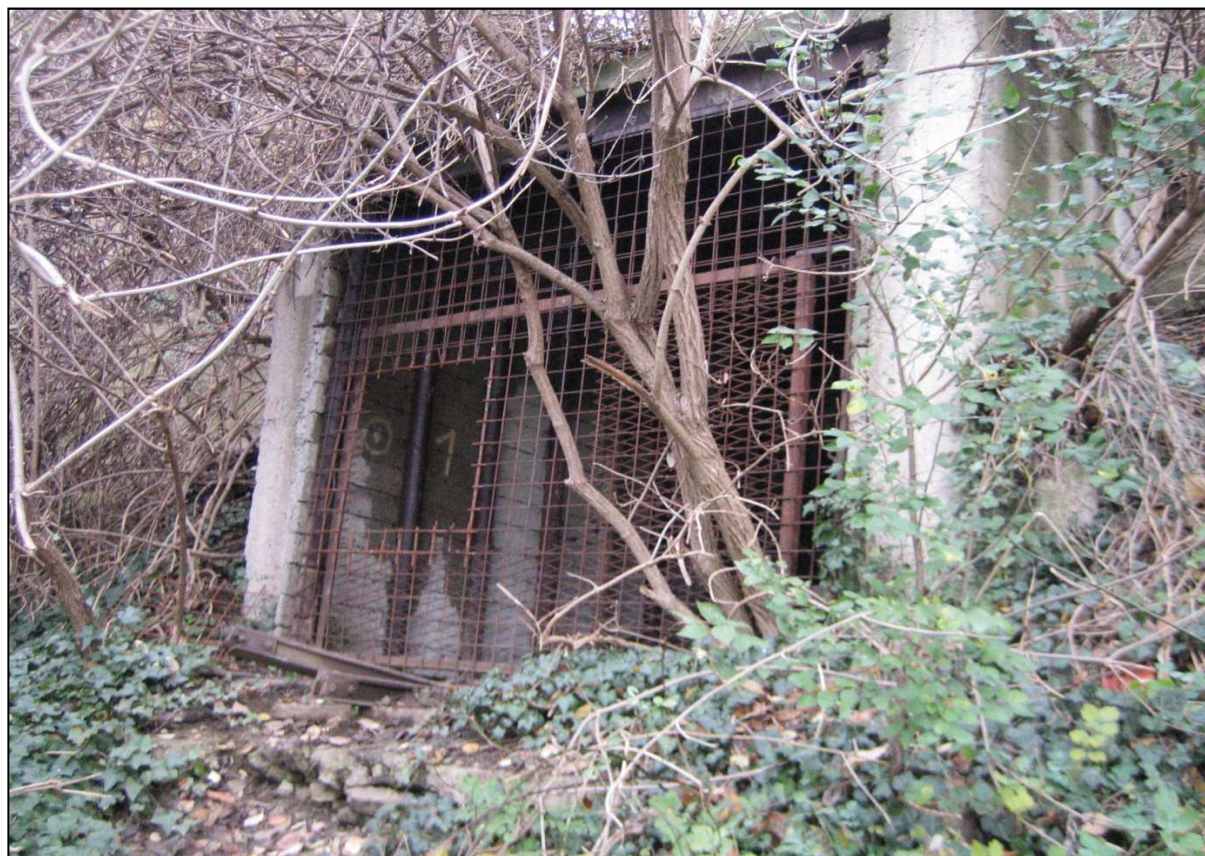
Obr. 52 Fotodokumentace

Označení skalní stěny v mapě: 30	
Lokalizace: vchod do štoly pod Špilberkem realizované v roce 1979, v proluce mezi objekty Pekařská ulice č. p.84 a 86	
Generelní směr sklonu stěny:	Délka štoly: cca 490 m
Hornina: masív tvořen v úvodu štoly diabasem brněnského masívu a v závěru granitoidem východní granodioritové zóny	
Stručný popis horninového masívu: masív proměnlivě rozpukaný a místy zbřidličnatělý	
Hodnocení: B	Poznámka: prvních 30m trasy má velmi oslabenou výztuž nelze vyloučit určité dotvarování masívu, které se může propagovat i do nadloží, štola je nyní opět volně přístupna otvorem v kari síti v portálu. Ze štoly vytéká malé množství vody (odhad 0,5 - 1 dcl/sec). Je nutné nejprve zjistit vlastníka štoly a poté provést její detailnější rekognoskaci.

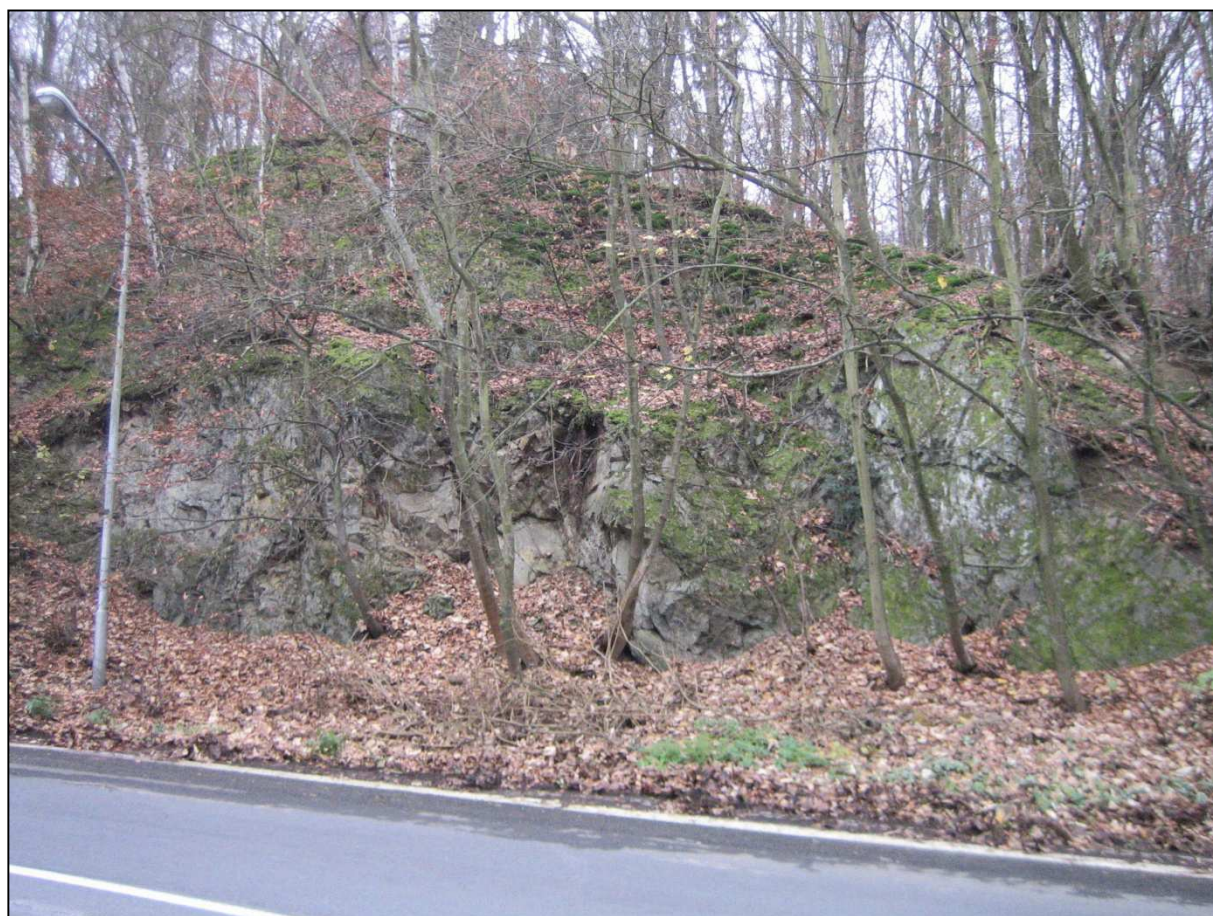
Obr. 58 Fotodokumentace

Označení skalní stěny v mapě: 32	
Lokalizace: skalní stěna u odbočky do ulice Myslivní	
Generelní směr sklonu stěny: 39°	Délka stěny: 20 m
Generelní velikost sklonu líce stěny: 70°, ve střední části i převisy	
Výška stěny: 3 – 8 m m	
Hornina: diorit brněnského masívu, neproterozoikum	
Stručný popis horninového masívu: masív slabě rozpukáný, ve střední části silněji	
Hodnocení: C	Poznámka: ve střední části nelze vyloučit drobné opady v důsledku rozpukání a vlivů kořenových systémů

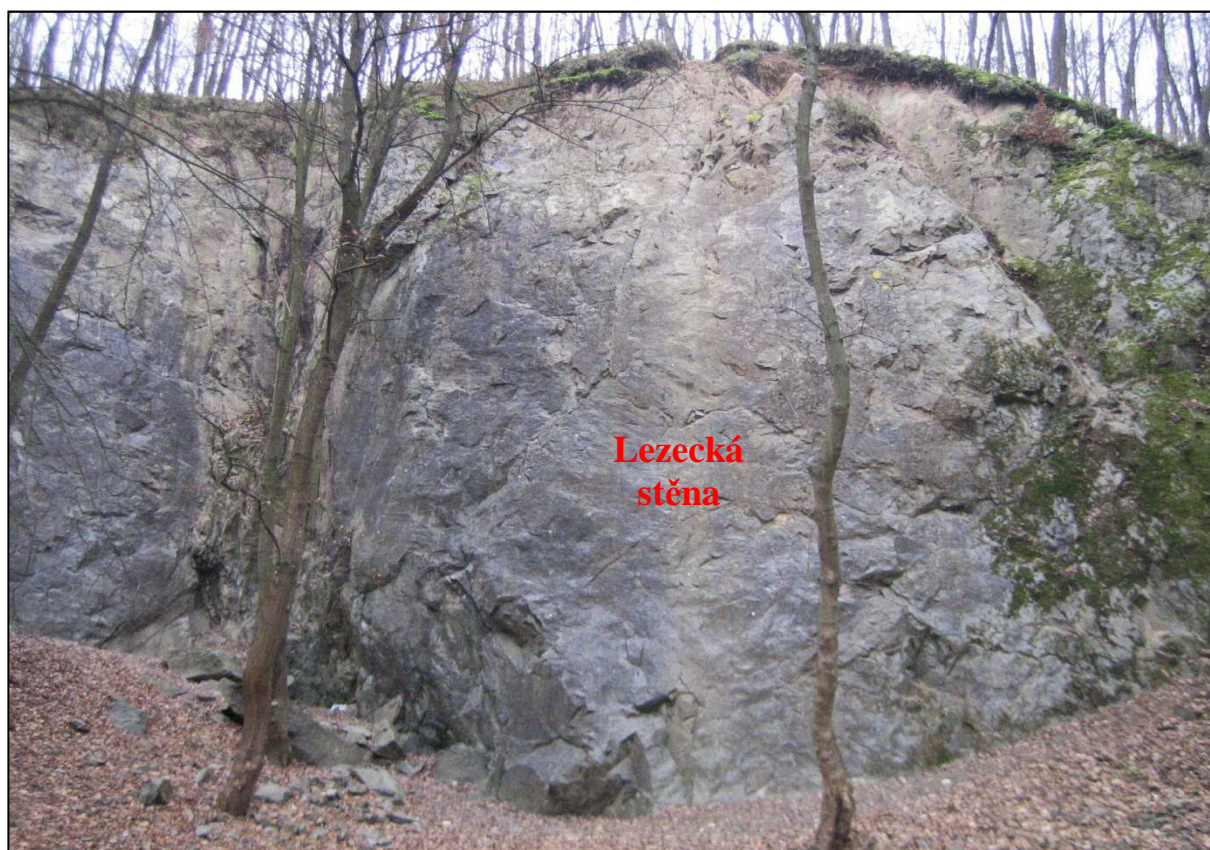
Obr. 59 Fotodokumentace

Označení skalní stěny v mapě: 33	
Lokalizace: skalní stěna na pravobřežním svahu svrateckého údolí, přibližně ve střední části pravobřežního svahu mezi údolím oddechu a komínským jezem	
Generelní směr sklonu stěny: 35 – 355°	Délka stěny: 30 m
Generelní velikost sklonu líce stěny: 65 – 75°, místy i převisy [obr. 2]	
Výška stěny: 5 – 15 m	
Hornina: křemenný diorit brněnského masívu, neoproterozoikum	
Stručný popis horninového masívu: rozpukání převážně slabé, pouze v úžlabí silnější a zde dochází k opadávání i větších bloků horniny [obr. 61], opady i z přípovrchové rozvolněné oblasti	
Hodnocení: A	Poznámka: jedná se v současné době o znovu využívanou lezeckou stěnu!

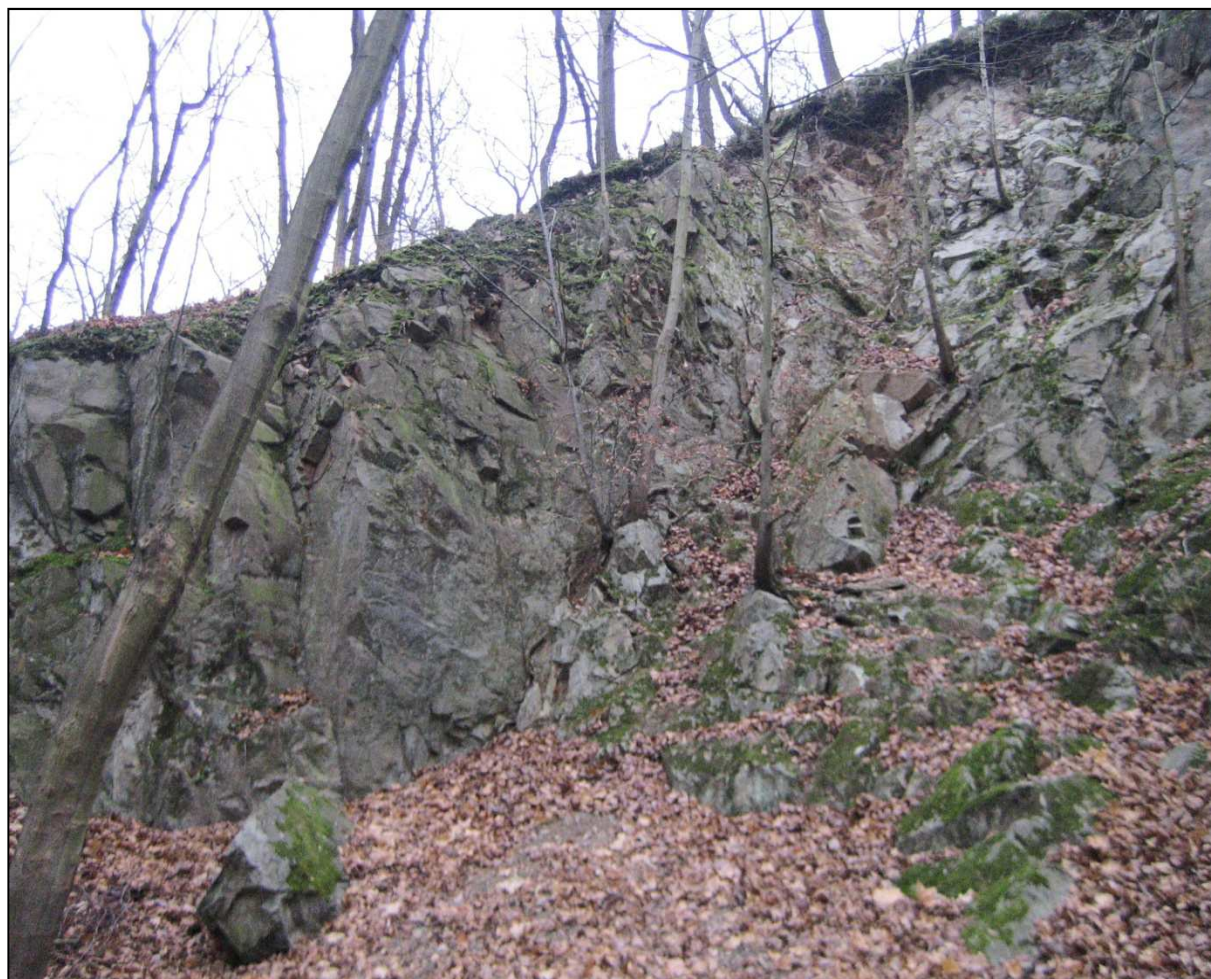
Obr. 62 Fotodokumentace

Označení skalní stěny v mapě: 34	
Lokalizace: skalní stěna na pravobřežním svahu svrateckého údolí u hranice rozevřeného komínského údolí	
Generelní směr sklonu stěny: 290 – 355°	Délka stěny: 15 m
Generelní velikost sklonu líce stěny: 60 – 90° (na bázi až 40°)	
Výška stěny: 4 – 6 m	
Hornina: křemenný diorit brněnského masívu, neoproterozoikum	
Stručný popis horninového masívu: masív středně a na bázi slabě rozpukaný	
Hodnocení: B	Poznámka: jsou patrné i opady větších bloků

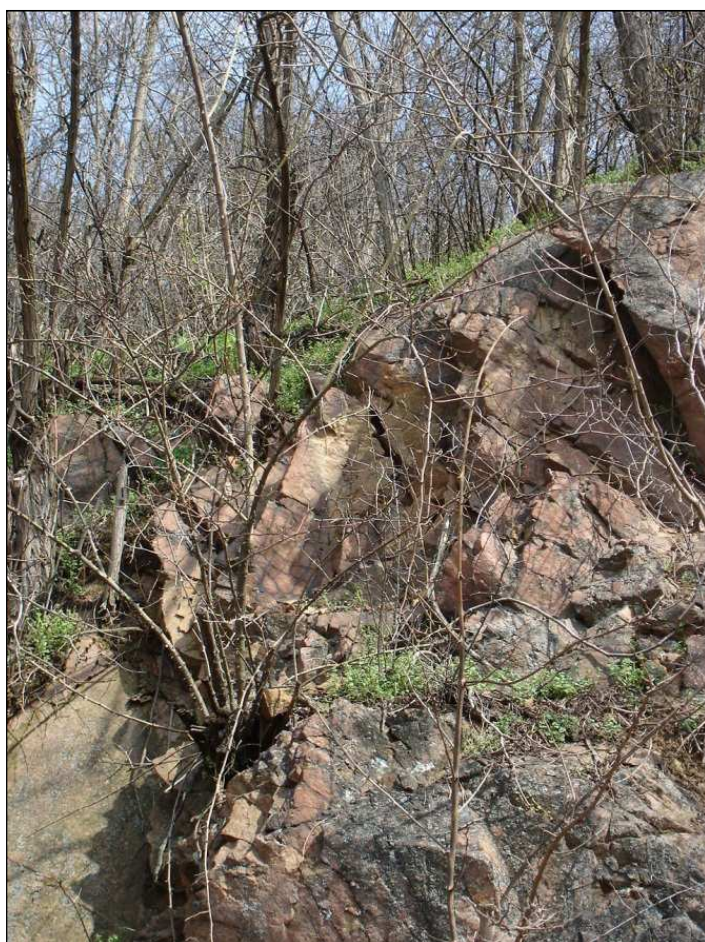
Označení skalní stěny v mapě: 37	
Lokalizace: skalní stěna na ulici Práčata za domy č. p. 16 – 60	
Generelní směr sklonu stěny: 190 – 220°	Délka stěny: 230 m
Generelní velikost sklonu líce stěny: 40 – 80°	
Výška stěny: 2 – 15 m	
Hornina: granodiorit, brněnský masív, neoproterozoikum ; místy aplity a diabasy	
Stručný popis horninového masívu: pevnost horninového masívu se zhoršuje, spáry se rozevírají a opadávají drobné úlomky ze stěny	
Hodnocení: A	Poznámka: stěna za domy č. p. 32, 48, 50 je sanována, skalní masív je ve stavu indiferentní rovnováhy, při zhoršení stabilitních poměrů může dojít k sesuvnému pohybu větší kubatury horniny

Obr. 69 Fotodokumentace, Skalní stěna za domem Práčata 40

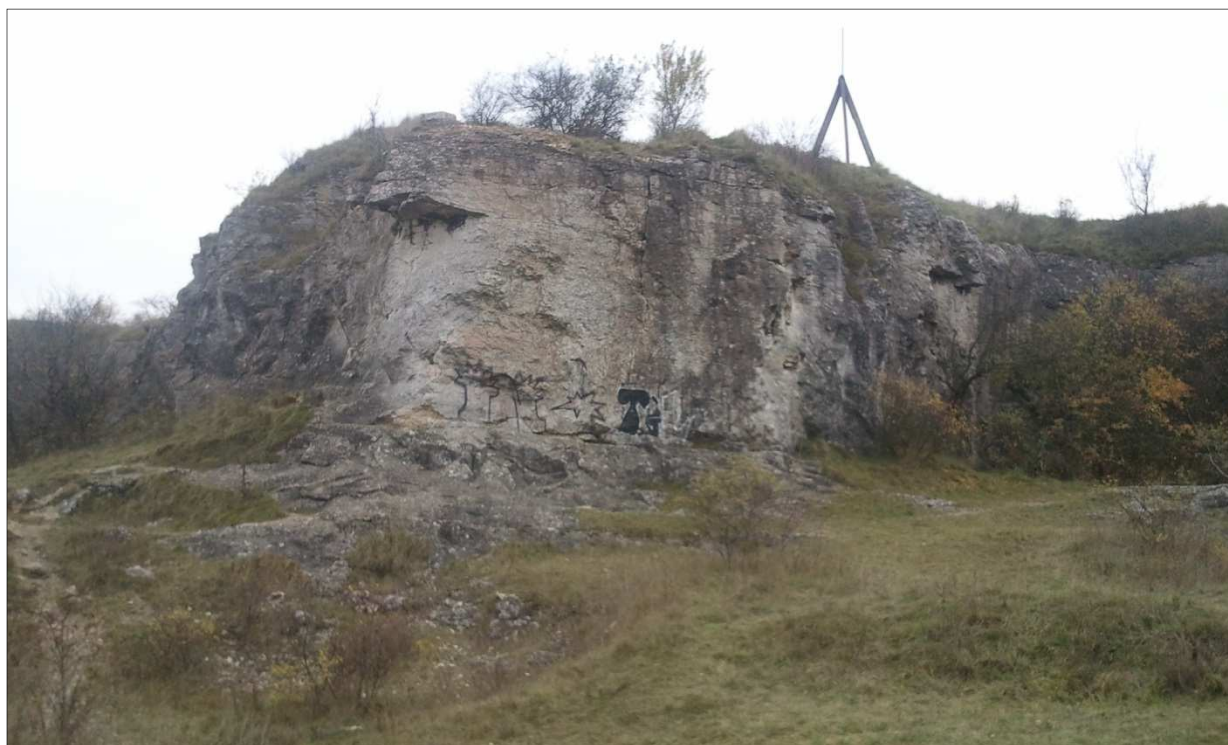
Označení skalní stěny v mapě: 38	
Lokalizace: Stránská skála – skalní defilé v horní části lokality	
Generelní směr sklonu stěny: 104 - 200°	Délka stěny: cca 400 m
Generelní velikost sklonu líce stěny: 80°	
Výška stěny: 8 - 10 m	
Hornina: vápence (brněnská karbonátová plošina), svrchní jura	
Stručný popis horninového masívu: bloková až deskovitá odlučnost masívu	
Hodnocení: B	Poznámka: v dolní části lokality jsou skalní stěny málo přístupné poměrně stabilní, ve východní části nad smyčkou jsou patrné popadané bloky

Obr. 70 Fotodokumentace, partie v horní části lokality
