BRNO – posouzení rizikových skalních stěn

Závěrečná zpráva

o geotechnickém posouzení rizikových skalních stěn

na území města Brna

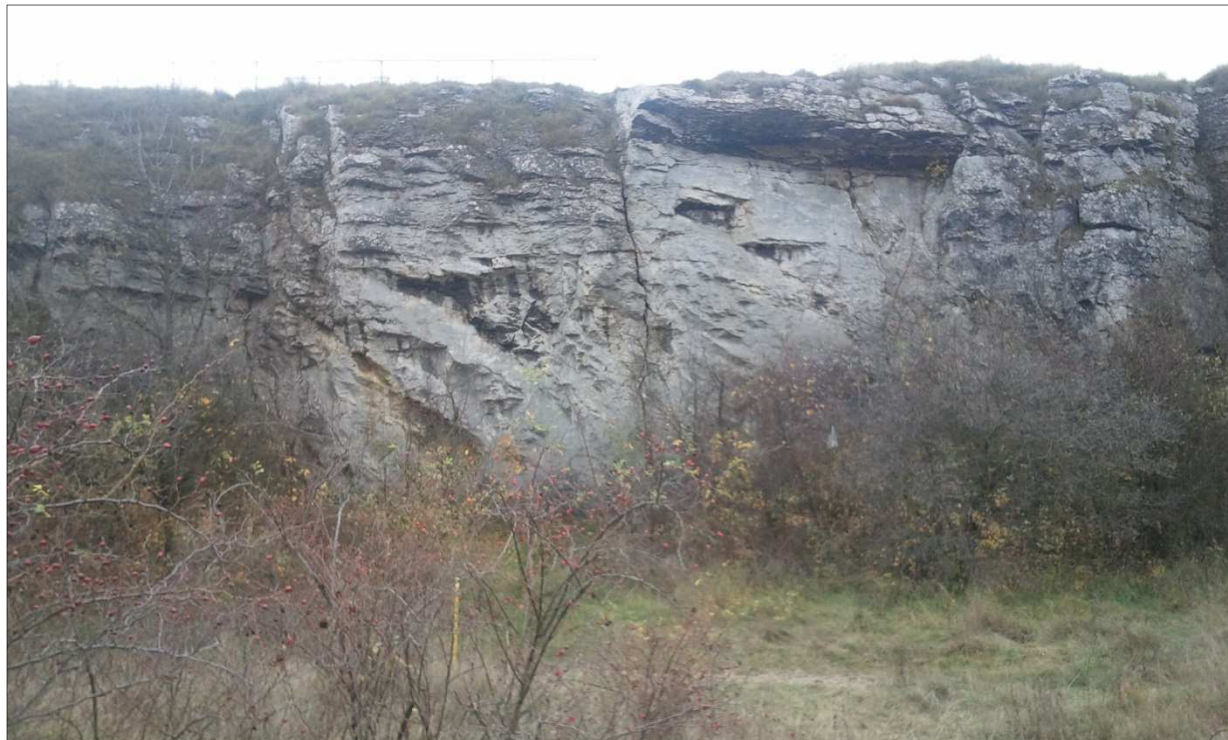
Označení skalní stěny v mapě: 38	
Lokalizace: Stránská skála – skalní defilé v horní části lokality	
Generelní směr sklonu stěny: 104 - 200°	Délka stěny: cca 400 m
Generelní velikost sklonu líce stěny: 80°	
Výška stěny: 8 - 10 m	
Hornina: vápence (brněnská karbonátová plošina), svrchní jura	
Stručný popis horninového masívu: bloková až deskovitá odlučnost masívu	
Hodnocení: B	Poznámka: v dolní části lokality jsou skalní stěny málo přístupné poměrně stabilní, ve východní části nad smyčkou jsou patrné popadané bloky

Obr. 71 Fotodokumentace, partie v horní části lokality

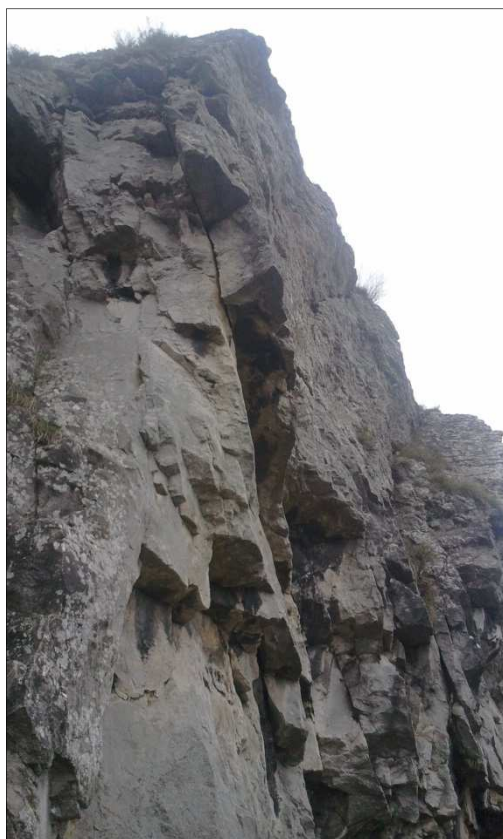
Obr. 72 Fotodokumentace, detail partie v horní části lokality

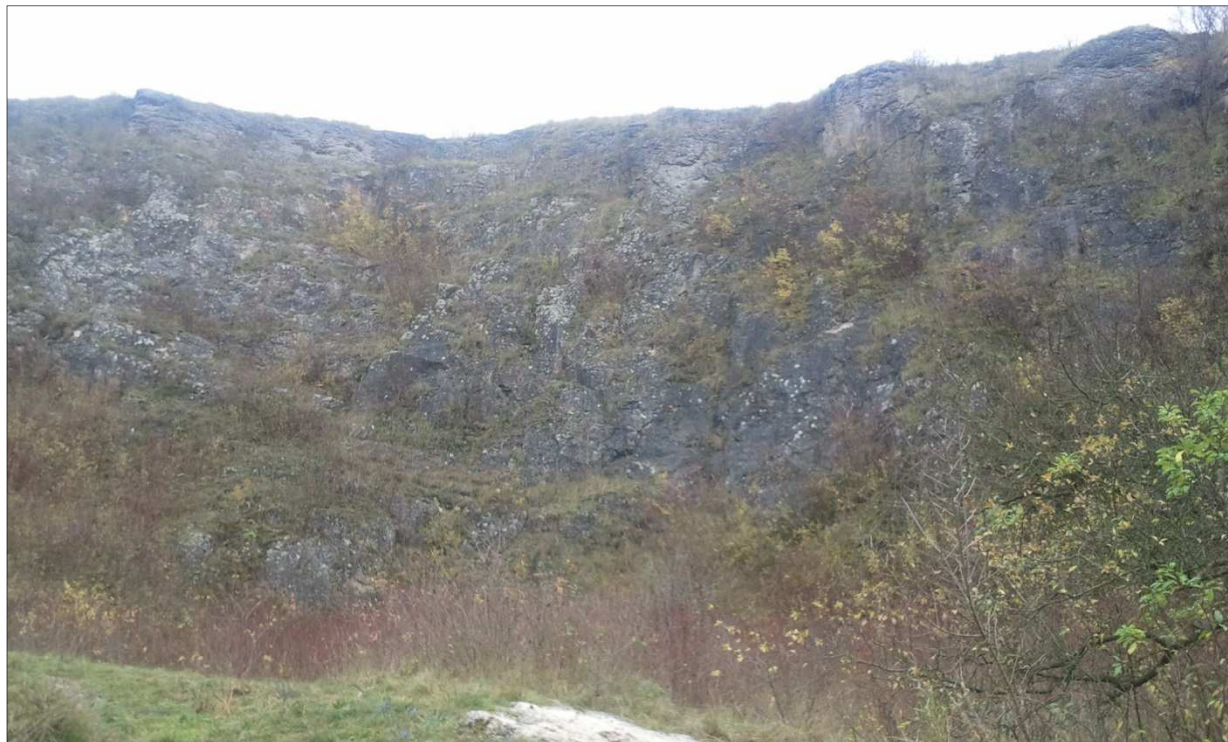
Obr. 73 Fotodokumentace, partie ve spodní části lokality

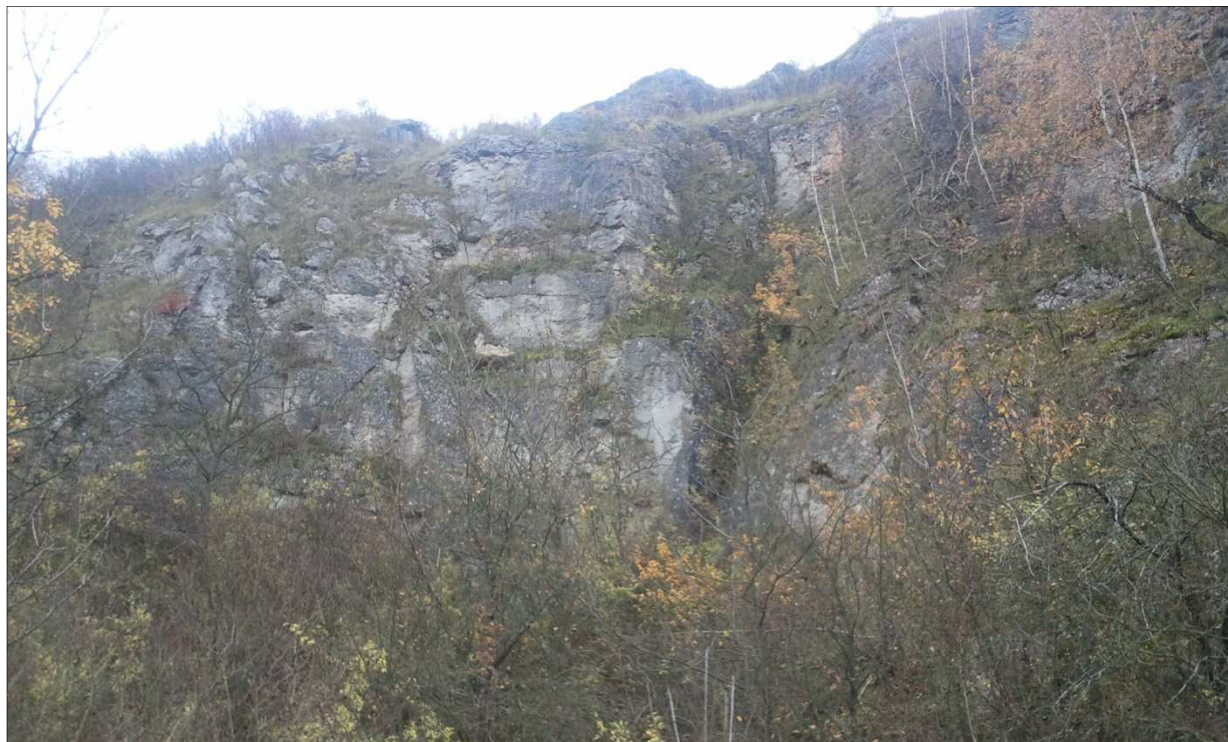
Obr. 74 Fotodokumentace, partie ve spodní části lokality
