**NÁZEV: VYHODNOCENÍ RIZIKOVOSTI SKALNÍCH
STĚN MA ÚZEMÍ MĚSTA BRNA**

Červen 2015

VÝSKYTY SVAHOVÝCH NESTABILIT CHARAKTERU NEBEZPEČNÉHO SKALNÍHO ŘÍCENÍ V BRNĚ

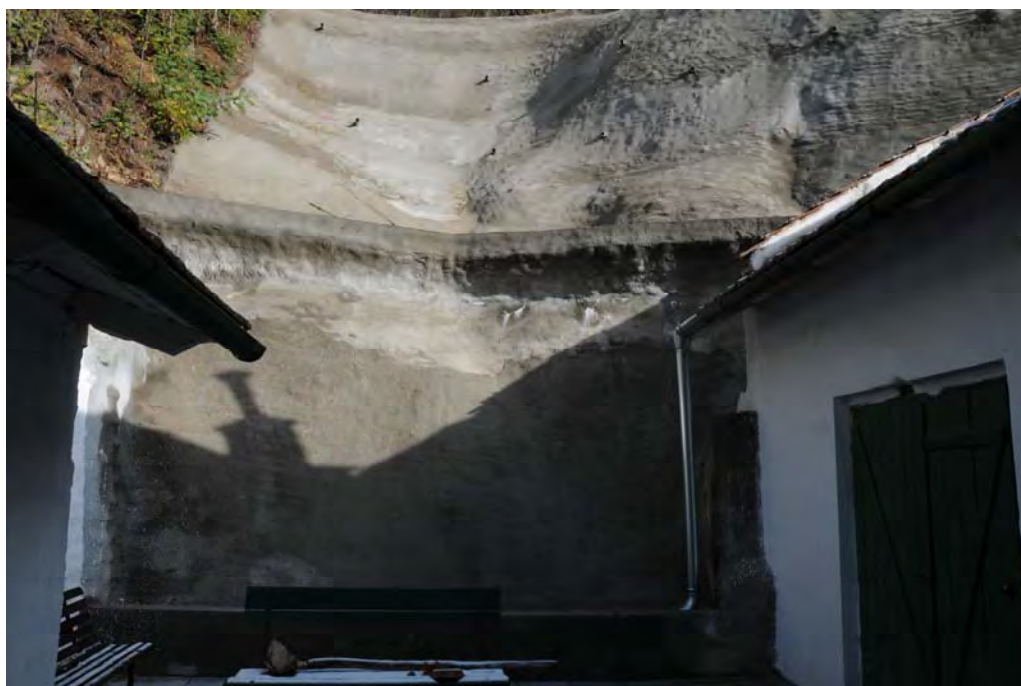
Obr. 3. Pohled na ochrannou stěnu za domem Práčata 28. Foto O. Krejčí, říjen 2012.

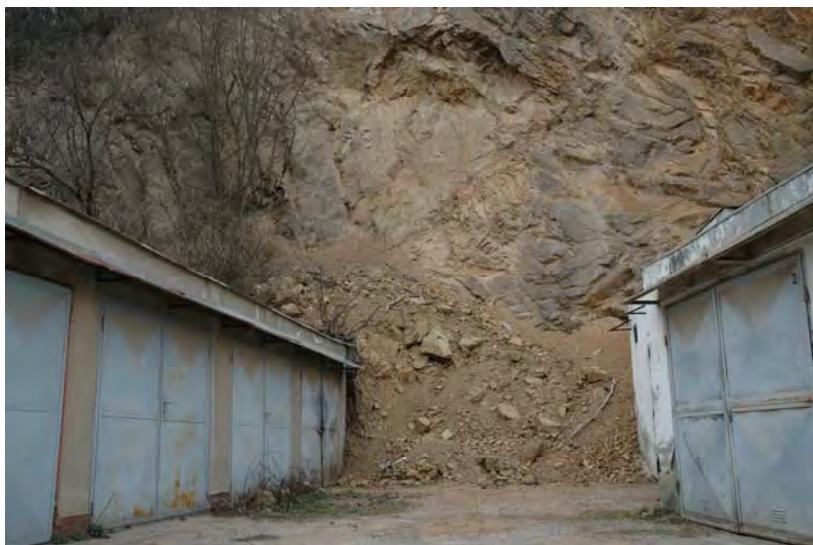
Lokalita č. 26 v ulici Myslínova (v Registru ČGS 8/24-34-19). Prakticky až k patě svahu jsou postaveny garáže. Přestože napadaný materiál byl již postupně odvážen, jeho výše dosahuje téměř stěny prvních garáží u svahu (obr. 13).

Ohroženy jsou garáže a osoby při pohybu u paty svahu a vjezdu do prvních garáží. Skalní řízení zařazujeme do III. kategorie a situaci považujeme za havarijní.

Obr. 13. Pohled na lomovou stěnu za garážemi v Myslínově ulici s čerstvě spadlými kameny. Foto O. Krejčí 2011.

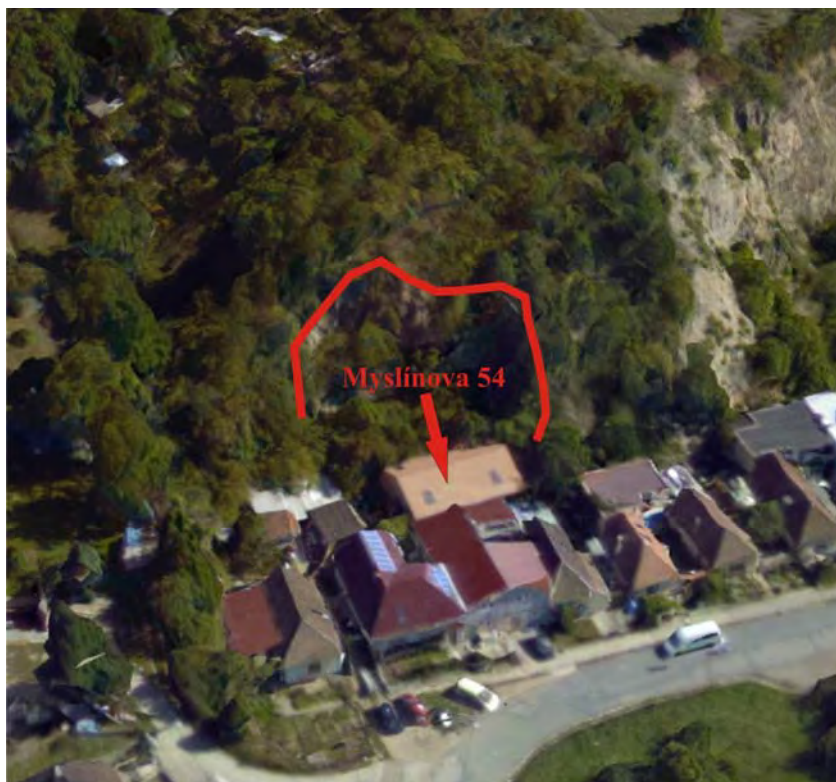
Skalní řízení za domem v Myslínově ulici č.p. 54 nebylo ve zprávě GEOtestu zahrnuto. Nebylo známo ani z Registru svahových nestabilit ČGS, kde mu nyní bylo přiděleno číslo 11/24-32-19. Zřejmě nebylo známé proto, že dům Myslínova č.p. 54 stojí až v druhé řadě domů na ulici a není přímo přístupný (obr. 14).

Svahová nestabilita je založena ve stěně rozpukaného, silně zvětralého středně až hrubě zrnitého, biotitického granodioritu. **Pravidelně dochází k pádu kamenů a větších bloků do 50 cm.** Nasypaná halda volných úlomků se opírá přímo o dům. Je zde velmi nebezpečná situace, hrozí zranění osob, především dětí. Lokalitu zařazujeme do III. kategorie a stav je možné považovat za havarijní.

Obr. 14. Letecký pohled na lomovou stěnu za domem v Myslínově ulici č.p. 54. Podle www.seznam.cz/mapy.

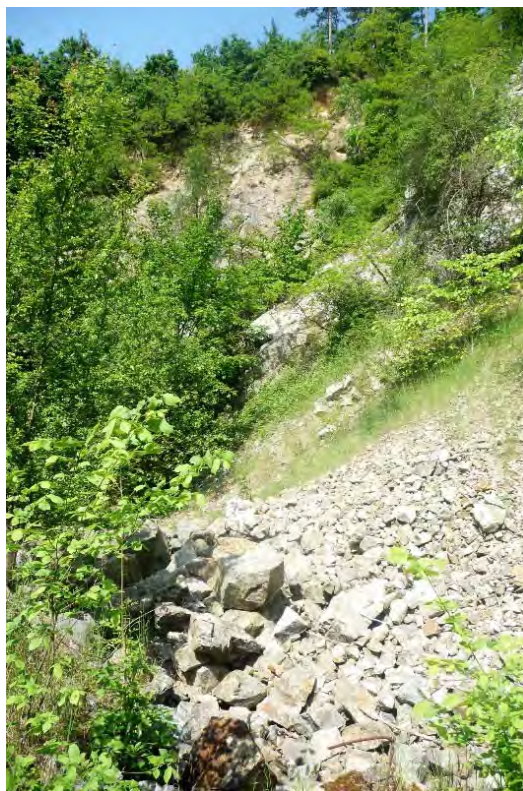
Obr. 8: Střední část severovýchodní stěny lomu – opad horniny (foto A. Havlín, květen 2015).

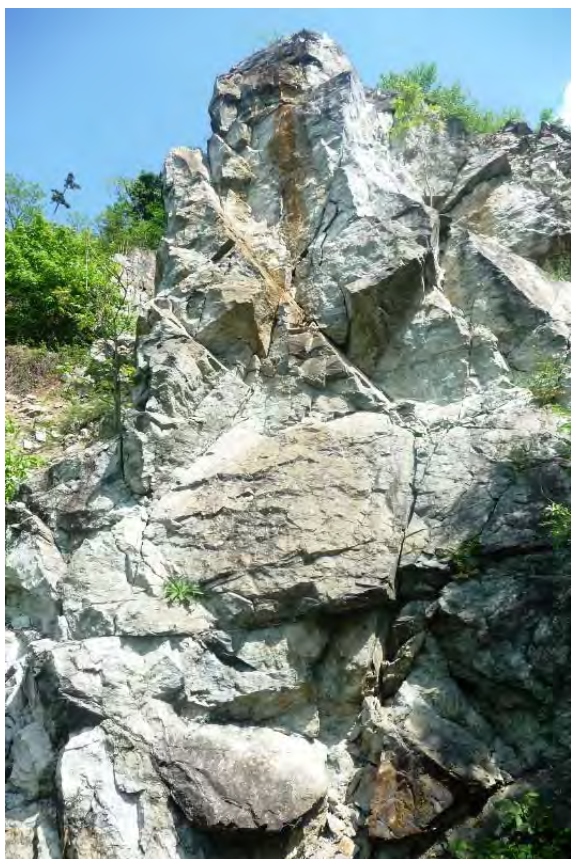
Obr. 9: Střední část severovýchodní stěny lomu – rozpukaný skalní výchoz (foto A. Havlín, květen 2015).

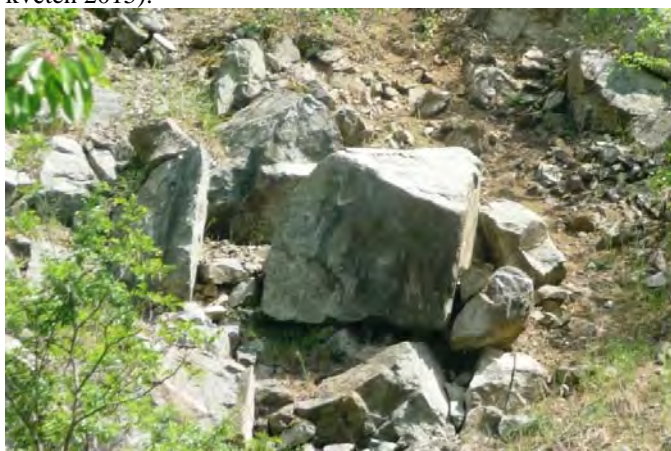
Obr. 15: Severovýchodní okraj lomu zřícený blok (foto A. Havlín, květen 2015).

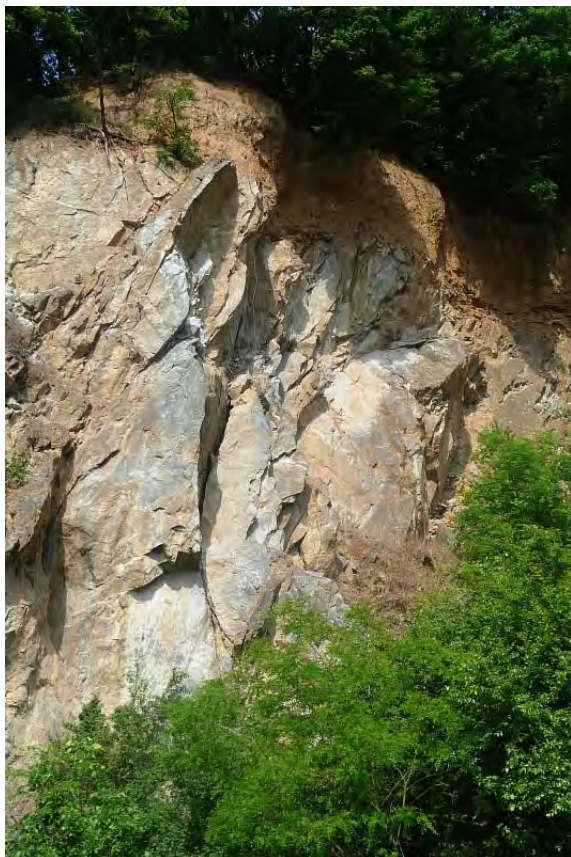
Obr. 29: Severní okraj lomu-detail uvolněného bloku (foto A. Havlín, květen 2015).

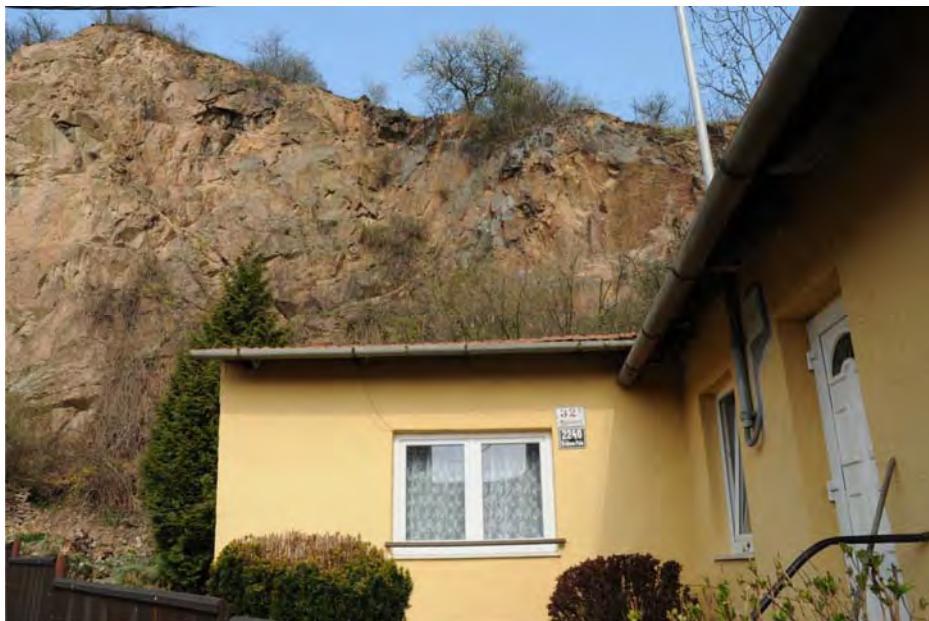
Obr. 4. Pohled na část stěny za domem č.p. Myslínova 32a. Foto O. Krejčí 11. 4. 2015.

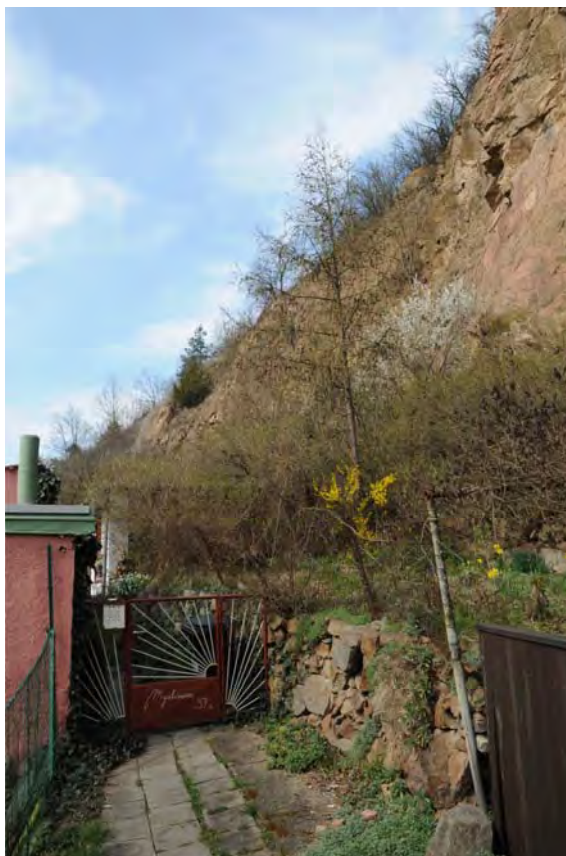
Obr. 5. Pohled na patu stěny za domy v Myslínově ulici v nesanované části. Foto O. Krejčí 11. 4. 2015.

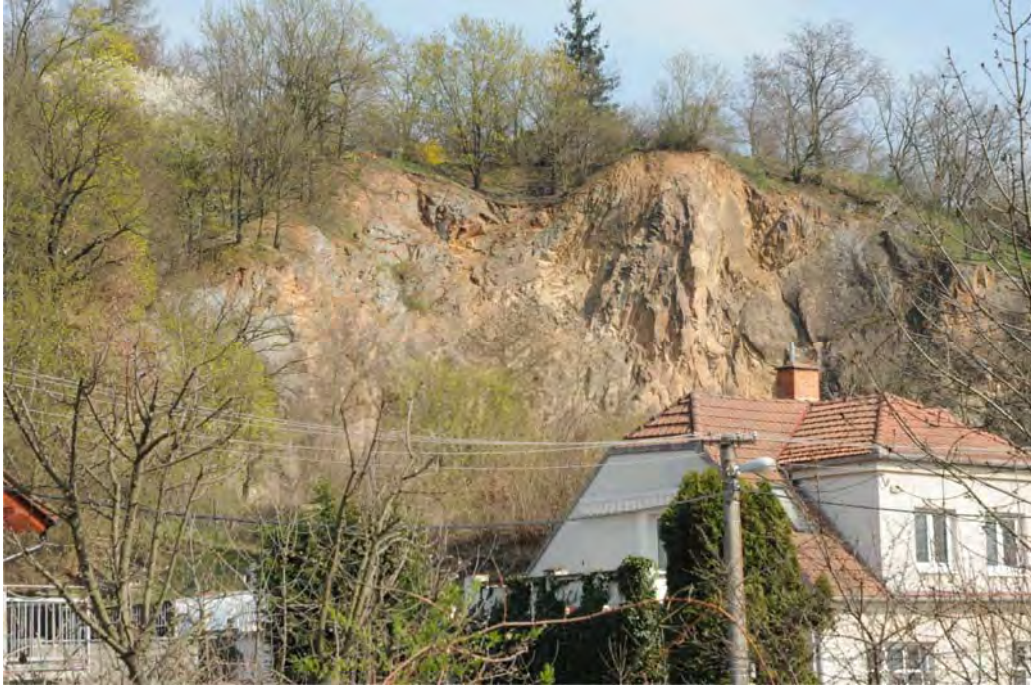
XVIII	Sanační opatření	Nejsou.
XIX	Využití území	Zázemí rodinných domů.
XX	Ohrožené objekty	Samostatné drobné stavby charakteru kůlen, záhony atd.
XXI	Stupeň nebezpečí:	III, B podle zprávy GEOtestu, a. s. 2014.
XXII	Poznámky, doporučení	Lze vybudovat jednoduchou palisádovou stěnu podél paty svahu jako ochranu před padajícími úlomky.
XXIII	Fotodokumentace	Viz níže
XXIV	Rešerše, literatura	CEOtest, a. s. 2014.

Obr. 1. Celkový pohled na lomovou stěnu za domem v Myslínově ulici č. p. 64. Foto O. Krejčí, duben 2015.

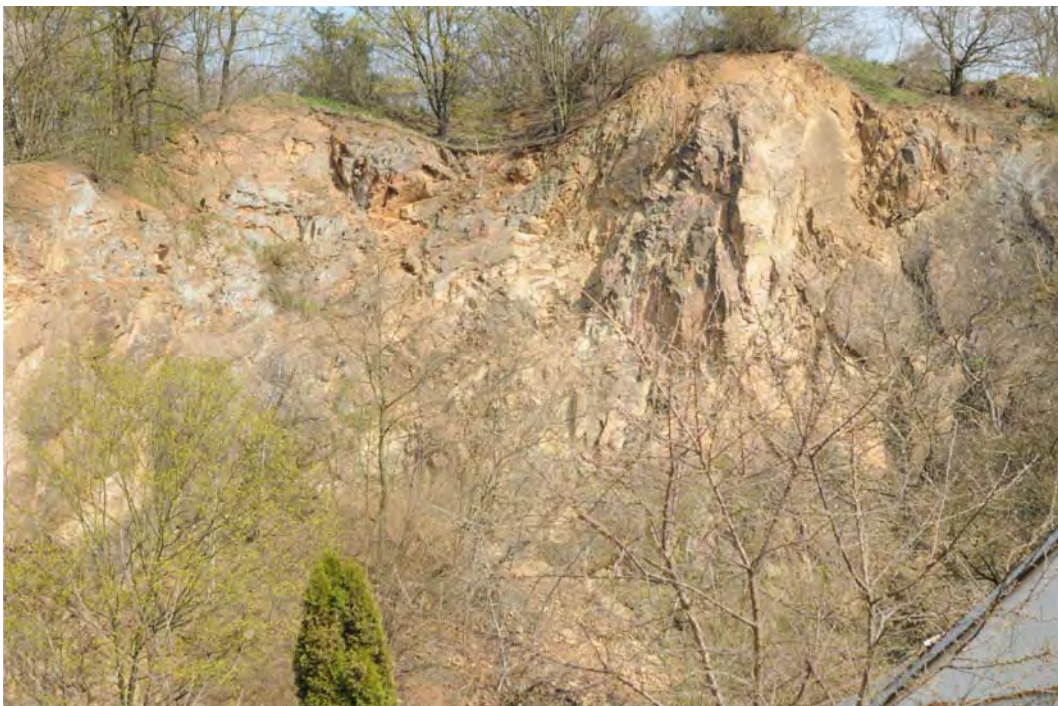
Obr. 2. Detailní pohled na lomovou stěnu za domem v Myslínově ulici č. p. 64. Foto O. Krejčí, duben 2015.

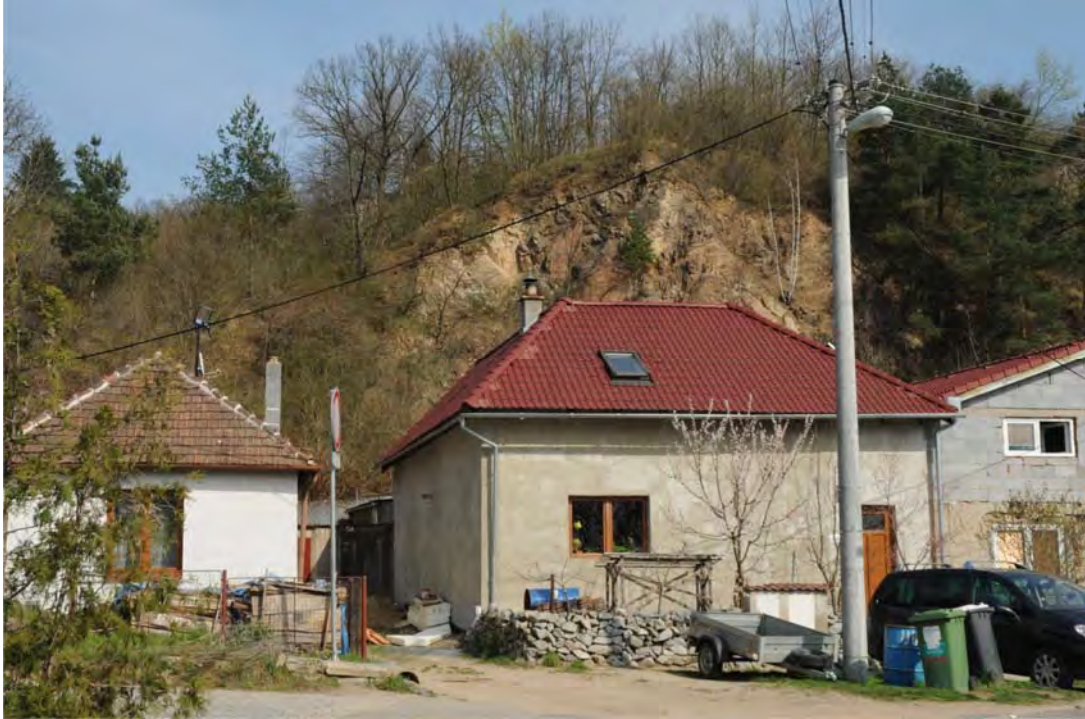
XVIII	Sanační opatření	Nejsou.
XIX	Využití území	Rodinný dům Myslínova 54.
XX	Ohrožené objekty	Rodinný dům Myslínova 54.
XXI	Stupeň nebezpečí:	III
XXII	Poznámky, doporučení	Velmi nebezpečná situace, hrozí zranění osob, především dětí.
XXIII	Fotodokumentace	Viz níže
XXIV	Rešerše, literatura	Není.

Obr. 3. Celkový pohled na horní část stěny za dome v ulici Myslínova č. p. 54 (dům není vidět, je za domem v popředí snímku). Foto O. Krejčí, duben 2015.

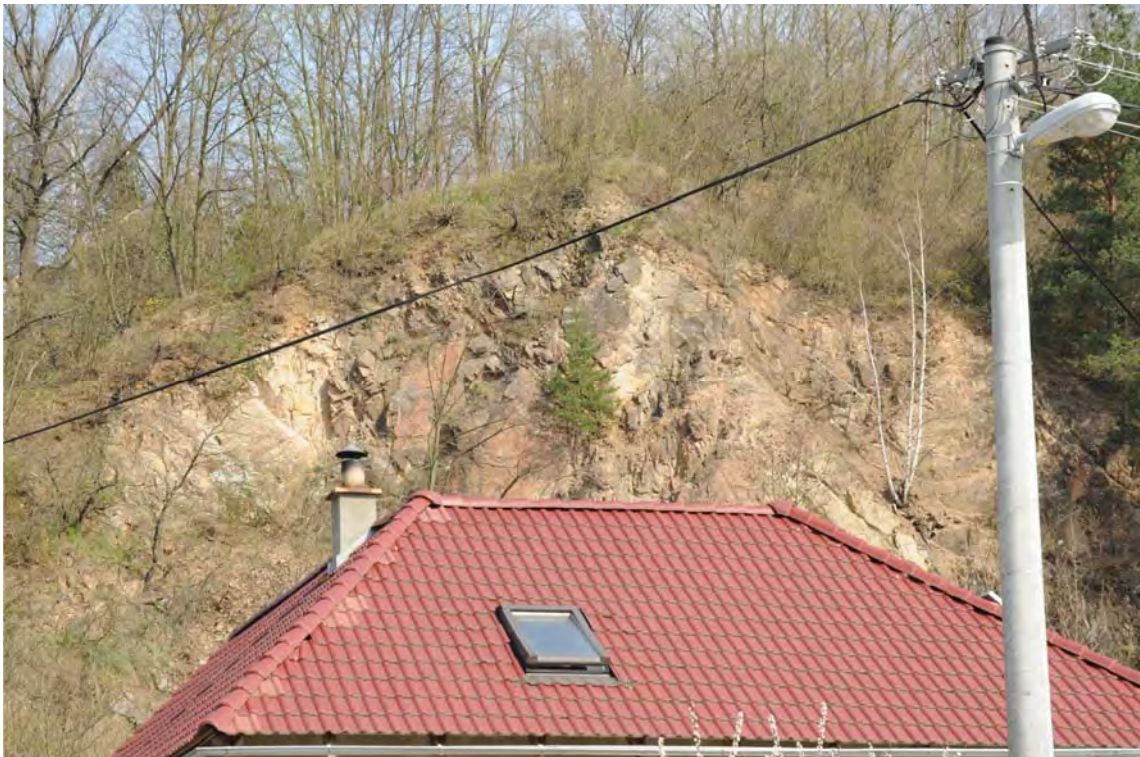
Obr. 4. Bližší pohled na horní část stěny za dome v ulici Myslínova č. p. 54 (dům není vidět, je za domem v popředí snímku). Foto O. Krejčí, duben 2015.

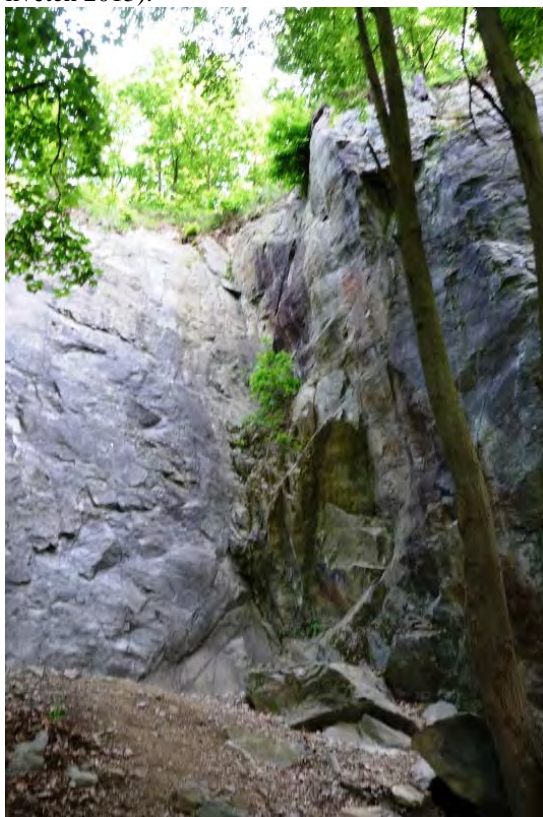
Obr. 3: Tektonické porušení s rozvolněnými bloky v horní část skalní stěny při východním okraji (foto A. Havlín, květen 2015).

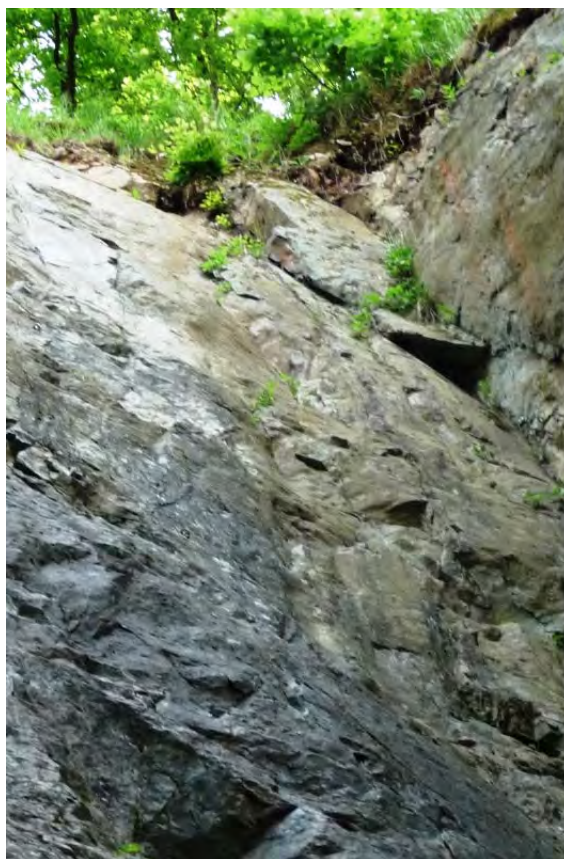
Obr. 6: Rozvolněný blok v horní části při východním okraji (foto A. Havlín, květen 2015).

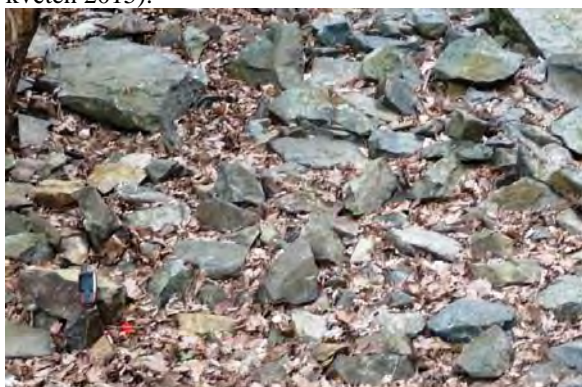
Obr. 11: Drobné balvany z opadu stěny (foto A. Havlín, květen 2015).

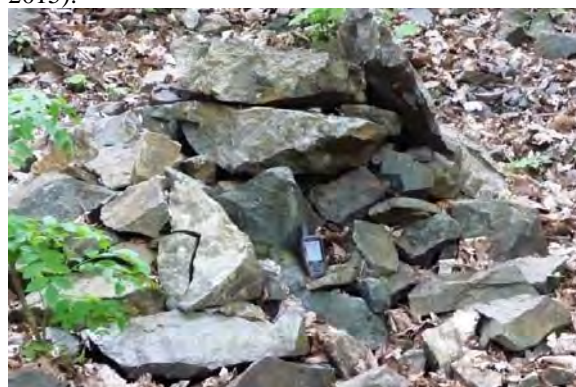
Obr. 12: Drobné balvany z opadu stěny (foto A. Havlín, květen 2015).

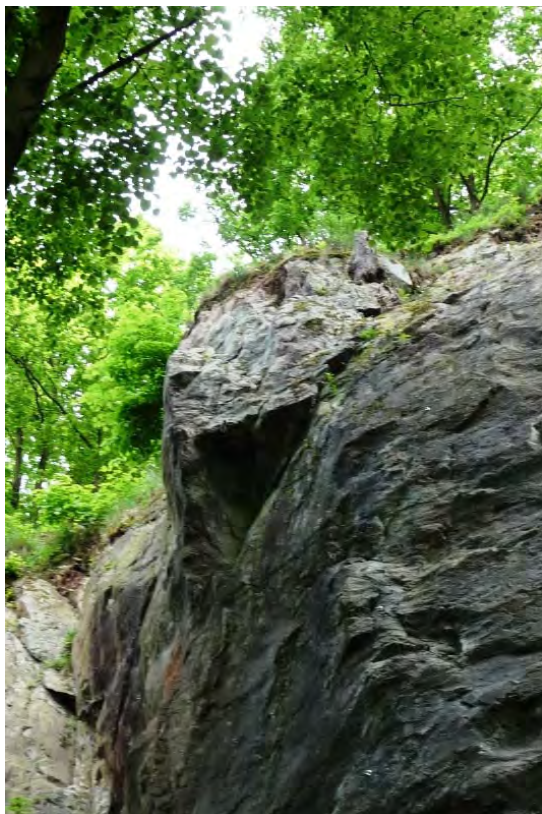
Obr. 13: Převíslý rozvolněný blok ve východní části skalní stěny (foto A. Havlín, květen 2015).

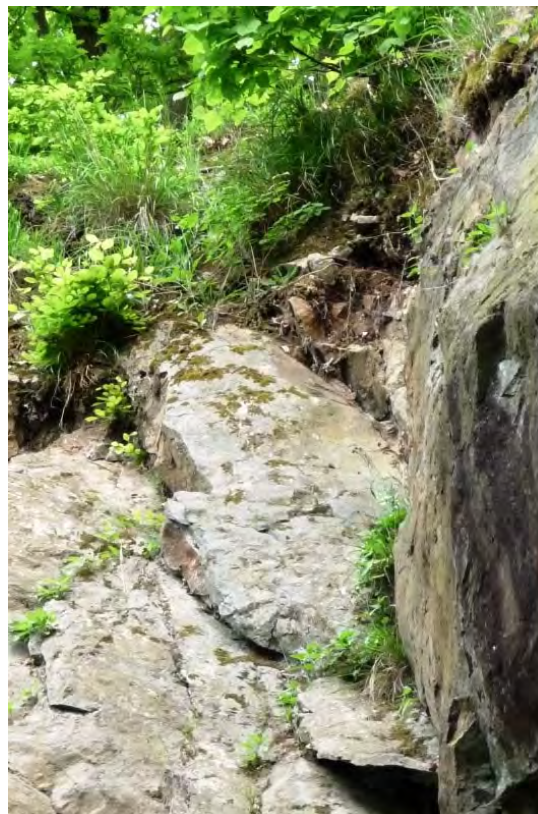
Obr. 14: Uvolněný blok ve východní části stěny (foto A. Havlín, květen 2015).

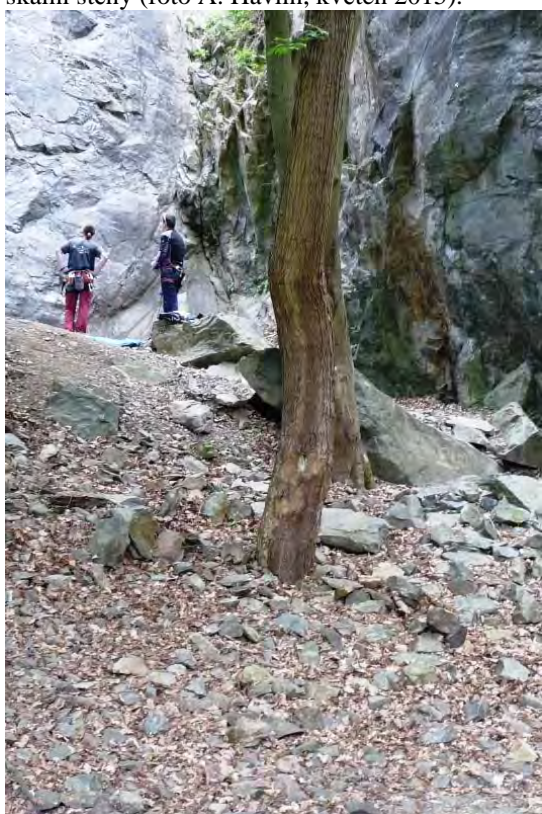
Obr. 15: Využití jako lezecká stěna, materiál z opadu stěn v popředí (foto A. Havlín, květen 2015).

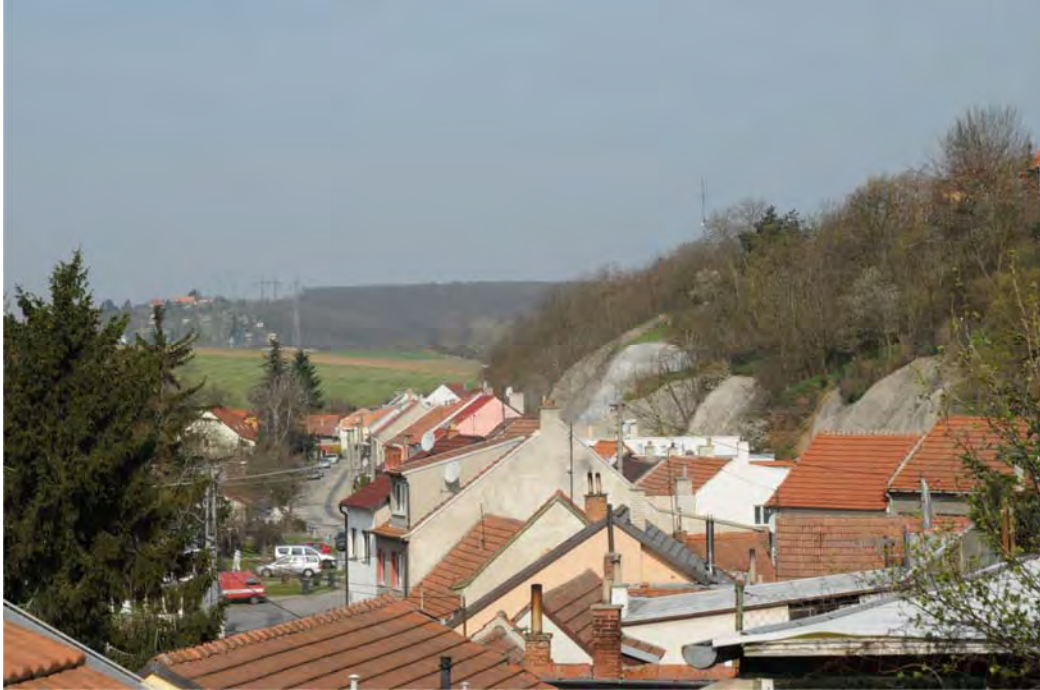
Obr. 2. Pohled na stabilizovanou část za domy v ulici Práčeata v Brně, Bosonohách. Foto O. Krejčí, duben 2015.

celkem na 10 parcelách (č. p. 34, 62, 6 a 18 z programu ISPROFIN a 8, 10, 12, 14, 20 a 26 z OP MŽP). Sanuje se postupně, odtěžení, odvodnění, překrytí betonem. V plánu Magistrátu města Brna je pokračovat v navržených stabilizačních opatřeních podle stávajících projektů.
XIX	Využití území	Rodinné domy a jejich zázemí.
XX	Ohrožené objekty	Rodinné domy a jejich zázemí.
XXI	Stupeň nebezpečí:	III, A podle zprávy GEOTestu, a. s. 2014.
XXII	Poznámky, doporučení	Dokončit stabilizaci na všech parcelách.
XXIII	Fotodokumentace	Viz níže.
XXIV	Rešerše, literatura	Sanace skalních stěn Bosonohy - ulice Práčata č. p. 14, 20, 26 - IV etapa, zpracovaná Ústavem geotechniky fakulty stavební VUT v Brně (Horák V., Miča L., listopad 2003). Sanace skalních stěn Bosonohy - ulice Práčata č. p. 28 - V etapa, zpracovaná Ústavem geotechniky fakulty stavební VUT v Brně (Horák V., Miča L., listopad 2003). GEOTest, a. s. 2014.

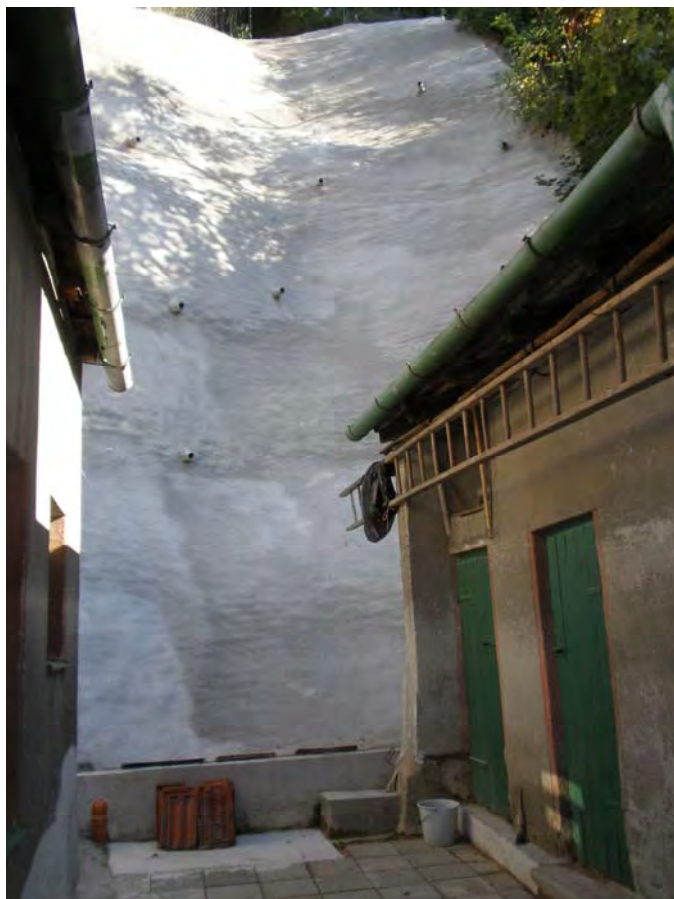
Obr. 3. Ochranná stěna za domem Práčata č. p. 26. Foto O. Krejčí, září 2010.
