92. Návrh zpeněžení pozemku p. č. 1301 v k. ú. Staré Brno, jehož součástí je administrativní objekt na adrese Hybešova č.or. 16 (vjezd Vodní č.or. 9) formou veřejné elektronické dobrovolné dražby

Znalecký posudek č. 2027/2023

O ceně obvyklé pozemku p.č. 1301 jehož součástí je stavba čp. 254, or.č. Hybešova 16, vše v k.ú. Staré Brno, obec Brno, okres Brno-město

Objekt na adrese Hybešova 254/16, Brno

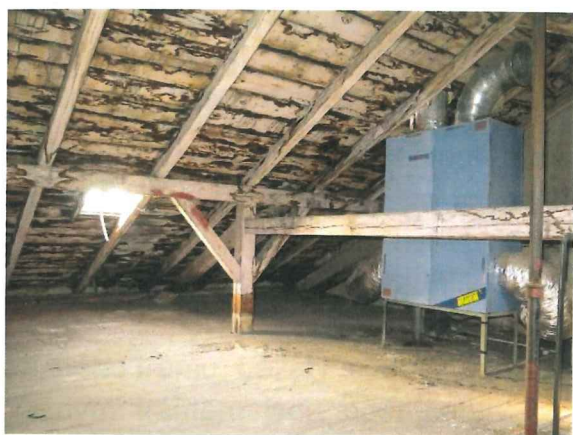
A) Hlavní budova (uliční část) je zastřešena sedlovou střechou se souměrnými střešními rovinami, krytinou je plech s červeným nátěrem na asfaltové lepence a bednění. Bednění nese výrazné stopy po dřívějším zatékání, v krovu jsou však patrné dílčí opravy poškozených prvků. Konstrukčně se jedná o vaznicový krov se stojatou stolicí. Pozednice a vazné trámy jsou zcela skryté v konstrukčních vrstvách podlahy, okapní vaznice jsou skryté částečně. Sloupky plných vazeb nesoucí vaznice jsou vzepřeny vzpěrami a rozepřeny rozpěrou. Mezi plnými vazbami je v krajních polích po dvou, ve třech prostředních polích pak po třech vazbách jalových. Podélné zavětrování zajišťují vaznice a pásy sloupků podpírající vaznice. Prvky jsou značeny tesařskými značkami. Střešní prostor osvětluje celkem pět střešních oken. Dále se v něm nachází šest komínových těles, větrací jednotka s rekuperací tepla a starší expanzní nádrže. Vlez do krovu je umožněn průlezem z prostoru podesty schodiště. Schodiště je zastřešeno valbovou konstrukcí vloženou do konstrukce krovu hlavní budovy. Střešní prostor navazujícího dvorního traktu je konstrukčně oddělen protipožární zdí. Podlaha je z pálených cihel půdovek.

Obr. 1 - Pohled do prostoru krovu střechy hlavní budovy Obr. 2 - Pohled na krytinu střechy hlavní budovy

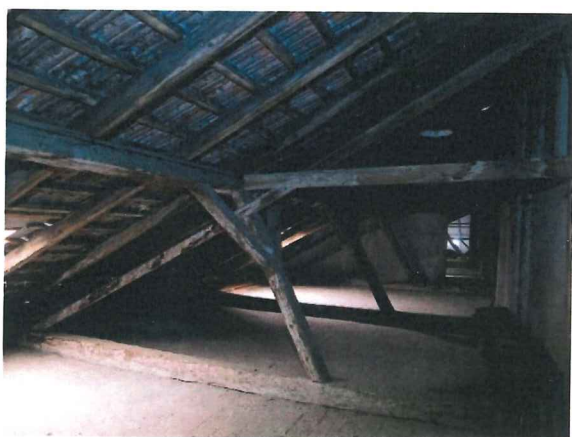
B) Budova dvorního traktu je zastřena dvěma konstrukčně oddělenými pultovými střechami o přibližně stejném sklonu. V obou částech je krytinou historická červená pálená taška na latích. Prostor krovu je přístupný buď dveřním otvorem skrze protipožární stěnu z prostoru krovu hlavní budovy, anebo schodištěm v zadní části dvorního traktu. Vazné trámy plných vazeb jsou uloženy na dvou pozednicích, pozednice jsou částečně nebo zcela obezděny. Na vazné trámy je kámpována okapní vaznice nesoucí společně se střední a vrcholovou vaznicí krokve. Vrcholovou vaznicí vynášejí sloupky plných vazeb, v podélném směru je zajištěna pásky. Sloupky plných vazeb jsou spojeny se zdívkou štítů železnými závlačkami. Střední vaznice je vzepřena ležatými sloupky se vzpěrou a pásky. Vzpěra je průběžná a plátovaná na vrcholové sloupky. Střešní prostor je zhruba v polovině (po čtyřech plných vazbách) rozdělen protipožární zdi. Plné vazby obou konstrukcí jsou číslovány tesařskými značkami ve směru od této požární zdi. Mezi plnými vazbami je buď po třech nebo čtyřech vazbách jalových, v posledním poli nad schodištěm je pět vazeb jalových. Střešní prostor osvětluje celkem pět střešních oken. Komíny jsou situovány do štítové zdi a jeden do nosné zdi schodiště. Na něm se nachází letopočet 1913 s iniciálami FP. Podlaha obou střešních prostor je cihelná na násypu.

Obr. 3 - Pohled do prostoru krovu první části pultové střechy nad dvorním traktem

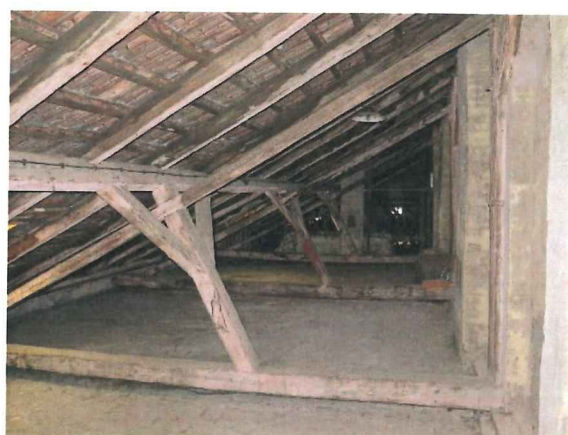
Obr. 4 - Pohled do prostoru krovu druhé části pultové střechy nad dvorním traktem

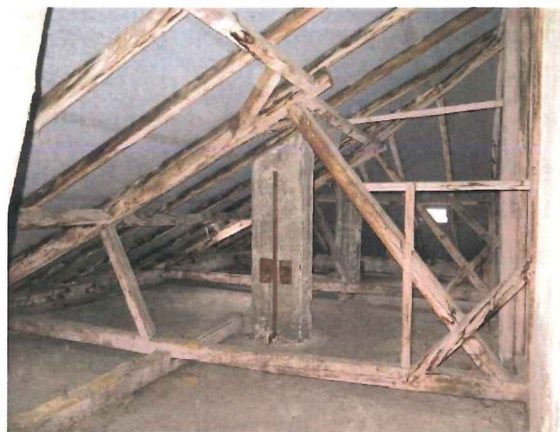
C) Zadní budova na ulici Vodní je zastřešena pultovou střechou s valbou nad uličním průčelím. Typologicky se jedná o nejstarší krovovou konstrukci v areálu, tzv. přechodovou soustavu s ležatou stolicí z přelomu 19. a 20. století.

Současnou krytinou je červená pálená taška na latích s pojistnou hydroizolační fólií. Prostor krovu je přístupný po schodišti budovy dvorního traktu a krovová konstrukce budovy dvorního traktu na něj volně navazuje. Vazné trámy plných vazeb jsou uloženy na dvou pozednicích, pozednice jsou částečně nebo zcela obezděny. Do vazného trámu je čepován ležatý sloupek probíhající rovnoběžně s krokví, rovněž čepovanou do vazného trámu. Ležatý sloupek podepírají dvě šikmé vzpěry, jejich spoje se sloupkem a vazným trámem jsou opět čepované. Ležaté sloupky plných vazeb jsou ve dvou úrovních rozepřeny rozpěrami, které ještě nemají funkci vaznic. Podélné zavětrování je podpořeno pásky ležatých a vrcholových (svislých) sloupků. Vrcholová vaznice je vynášena svislými sloupky plných vazeb a v podélném směru zajištěna pásky. Sloupky plných vazeb jsou spojeny se zdívem štítů železnými závlačemi. Krovovou konstrukci tvoří celkem tři plné vazby, jalové vazby mezi nimi jsou opatřeny krátčaty čepovanými do výměny. Mezi plnými vazbami jsou vždy tři vazby jalové. Všechny vazby včetně jalových jsou číslovány tesařskými značkami. Valbová část nad uličním průčelím je obdobné konstrukce a data jako pultové střechy dvorního traktu.

Obr. 5 - Pohled do prostoru krovu nad zadní budovou na ulici Vodní

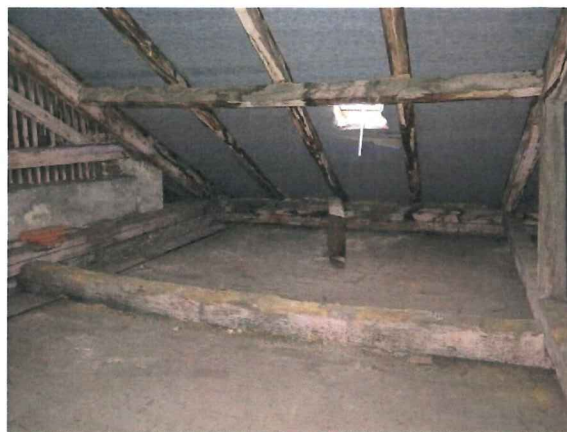
Střešní prostor osvětlují celkem tři střešní okna. Komíny jsou situovány do štítové zdi a tři další jsou umístěny v prostoru. V prvním poli konstrukce pod úrovní vazných trámů je příčně na nosné zdi položen trám vynášející pomocí kovových závlačí stropní trámy nad 3.NP. Podlahu tvoří pálené cihly – půdovky na násypu. Dřevinou všech krovových konstrukcí je jedle a smrk.

Obr. 6 - Trám vynášející stropní trámy nad 3.NP zadního objektu na ulici Vodní
