**NÁZEV: VYHODNOCENÍ RIZIKOVOSTI SKALNÍCH
STĚN MA ÚZEMÍ MĚSTA BRNA**

Červen 2015

VÝSKYTY SVAHOVÝCH NESTABILIT CHARAKTERU NEBEZPEČNÉHO SKALNÍHO ŘÍCENÍ V BRNĚ

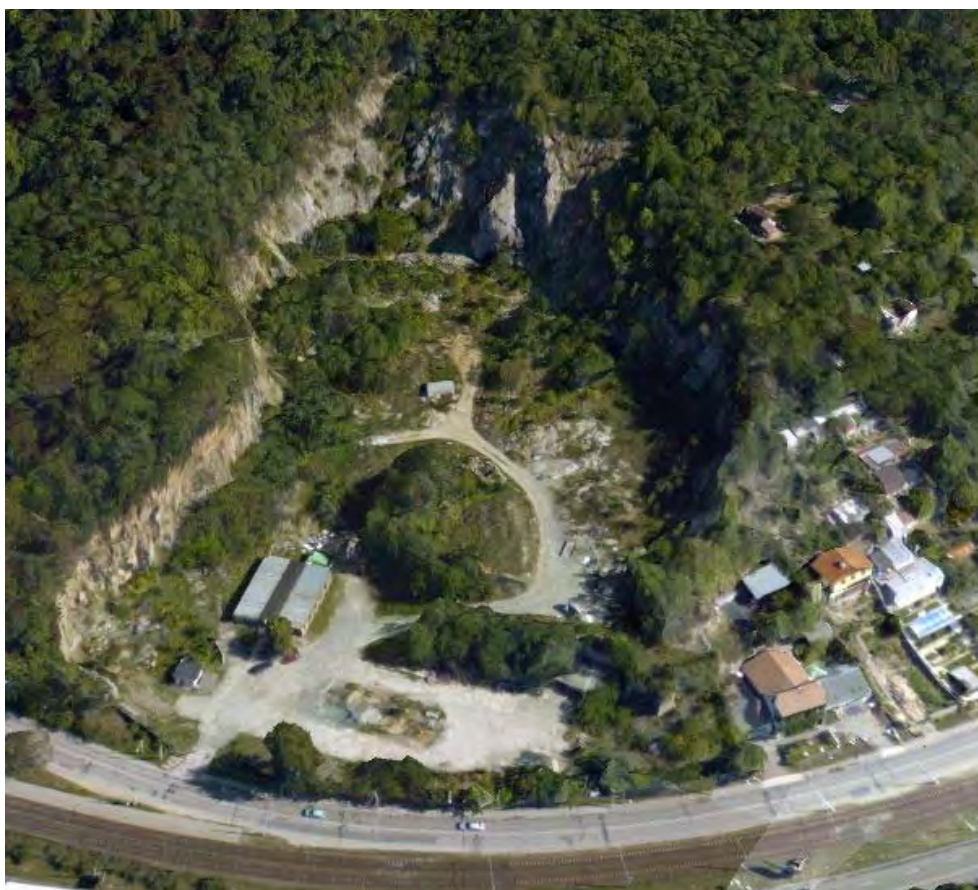
Jedná se o opuštěný lom, který je oplocený, takže zde nemá veřejnost přístup. V lomu se skladuje inertní materiál, většinou stavební odpad. Lomové stěny jsou v dostatečné vzdálenosti od pohybujících se osob (obr. 6), takže nehrozí jejich bezprostřední zranění. Jedná se o aktivní skalní řízení s nízkým potenciálem ohrožení. **Skalní řízení zařazujeme do II. kategorie, okamžitá stabilizační opatření považujeme za zbytečná.**

Obr. 6. Celkový pohled na opuštěný lom v Komíně. Podle www.seznam.cz/mapy.

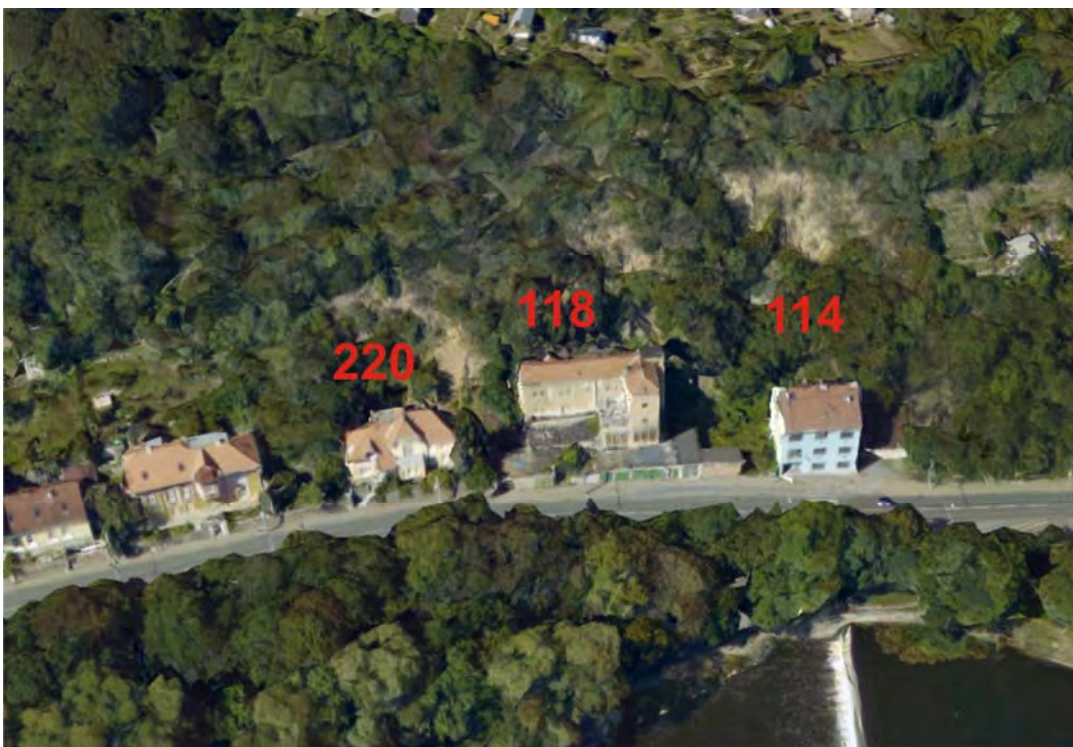
Jedná se o skalní zvětralé defilé, tvořené tonalitem typu Jundrov brněnského masívu s maximální výškou až 19 m a šířkou přes 100 m (obr. 8, číslo lokality 23, podle Registru ČGS 4/24-32-24), zčásti se jedná o starý lom. Těžba byla ukončena již dávno, cca před 100 lety. Skalní stěna má zakřivený průběh s proměnlivou výškou i sklonem. Spodní část stěny při její patě byla obestavěna stavebními prvky, které neměly staticky dlouhodobý význam. Horní část stěny je tvořena rozvolněnou horninou, která postupně odpadává a ohrožuje prostor před její patou. V posledních letech zde byl opraven dům Veslařská č.p. 118, za kterým byla postavena palisádová stěna.

Ke stavbě stabilizačních opatření nedošlo, navíc zde byl v posledních letech zcela opraven obytný dům a zvětšila se hodnota ohroženého majetku. Palisádová stěna sice zachytává drobné úlomky a kameny, může však dojít i ke zřícení větších bloků, které ji mohou narušit. Dříve posuzovaný dům Veslařská č.p. 220 nebyl doposud zajištěn žádným stabilizačním opatřením. Lokalitu zařazujeme do III. kategorie a situaci lze označit za havarijní. Stabilizace by měla postupovat podle již dříve projektovaných opatření.

Obr. 8. Lokalizace ohrožených domů na Veslařské ulici č.p. 220, 118 a 114. Podle www.seznam.cz/mapy.

- odstranění skalní sutě a náletové zeleně, včetně rozebrání a snesení větších skalních bloků;
- připevnění jednotlivých skalních bloků ocelovými svorníky;
- pokrytí exponované části stěny ochrannými sítěmi z oceli, připevněnými svorníky;
- vybudování opěrné betonové zdi při patě stěny s nasazenou záporovou zídou pro zachytávání drobných úlomků, které proniknou pletivem.

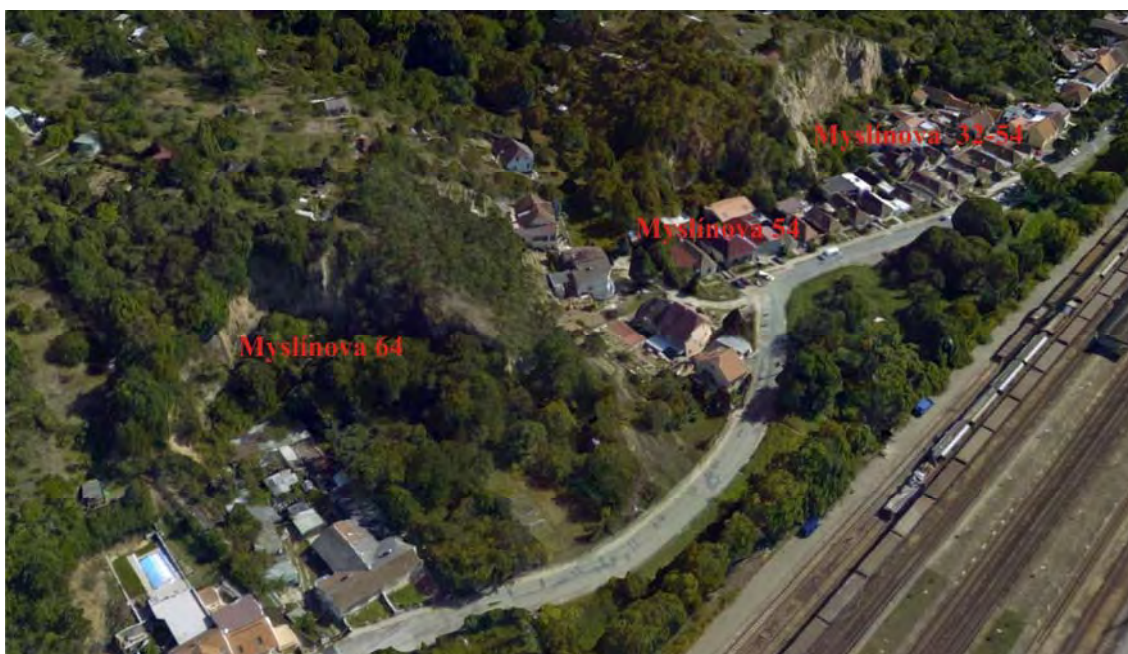
Obr. 9. Lokalizace skalních řízení podél ulice Myslínova v Registru svahových nestabilit ČGS.

Obr. 10. Letecký pohled na lokality skalního řícení v ulici Myslínova. Podle www.seznam.cz/mapy.

Další lokalitou v Myslínově ulici je skalní stěna za domy č.p. 64, 64a a 67. Číslo lokality je 25, podle Registru sesuvů ČGS 7/24-32-19. Jedná se bývalé lomové stěny, které jsou však relativně dostatečně vzdálené od jednotlivých budov (obr. 10). Skalní řízení je sice aktivní s občasnými pády kamenů, bezprostředně však stavby neohrožuje a k úrazu osob může dojít pouze při jejich pohybu přímo u paty stěny. **Vzhledem k aktivitě zařazujeme lokalitu do III. kategorie, její stabilizace však bezprostředně není aktuální.**

Svahová nestabilita je zařazená do III. kategorie a doporučením je dokončit stabilizaci pro celou délku bývalé lomové stěny.

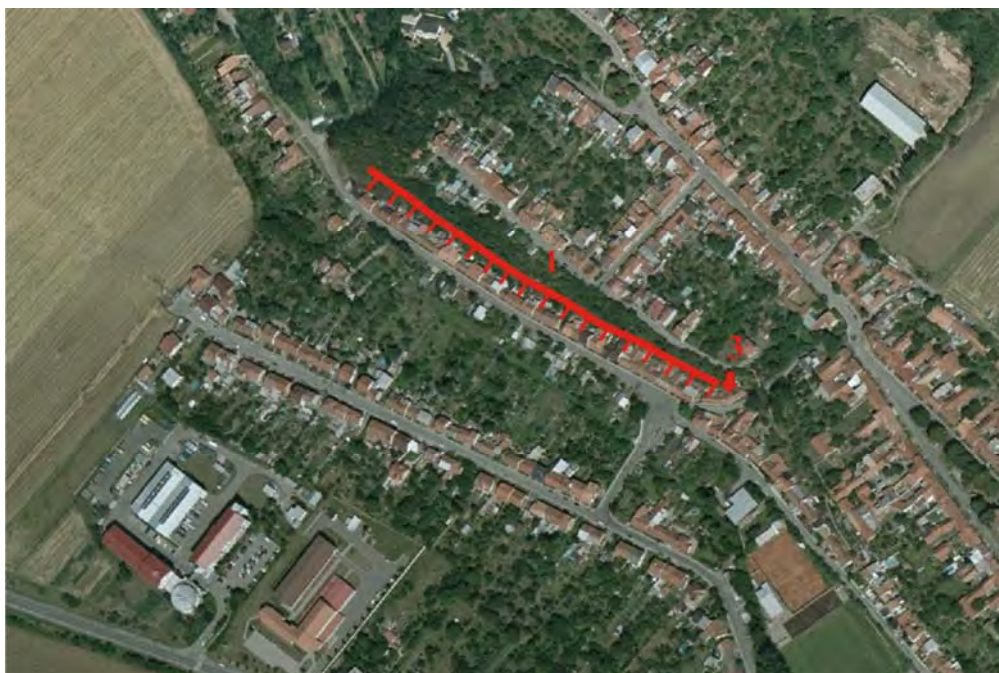
Číslo lokality je 36 (podle Registru ČGS 3/24-34-03, obr 15). Svahová nestabilita je založena ve stěně biotitických granodioritů, zcela zvětralých a rozpukaných.

Hrozí pády kamenů a větších bloků. Sesuvné území zařazujeme do III. kategorie. V termínu terénního šetření byla prováděna stabilizace na náklady majitele, je předpoklad že po stabilizaci nebezpečnost jevu pomine (obr. 16).

Obr. 15. Lokalizace části ulice Práčata a U Smyčky, postižené skalním řícením, dok. bod 24-34-03/1 a 3 . Podklad podle www.seznam.cz/mapy.

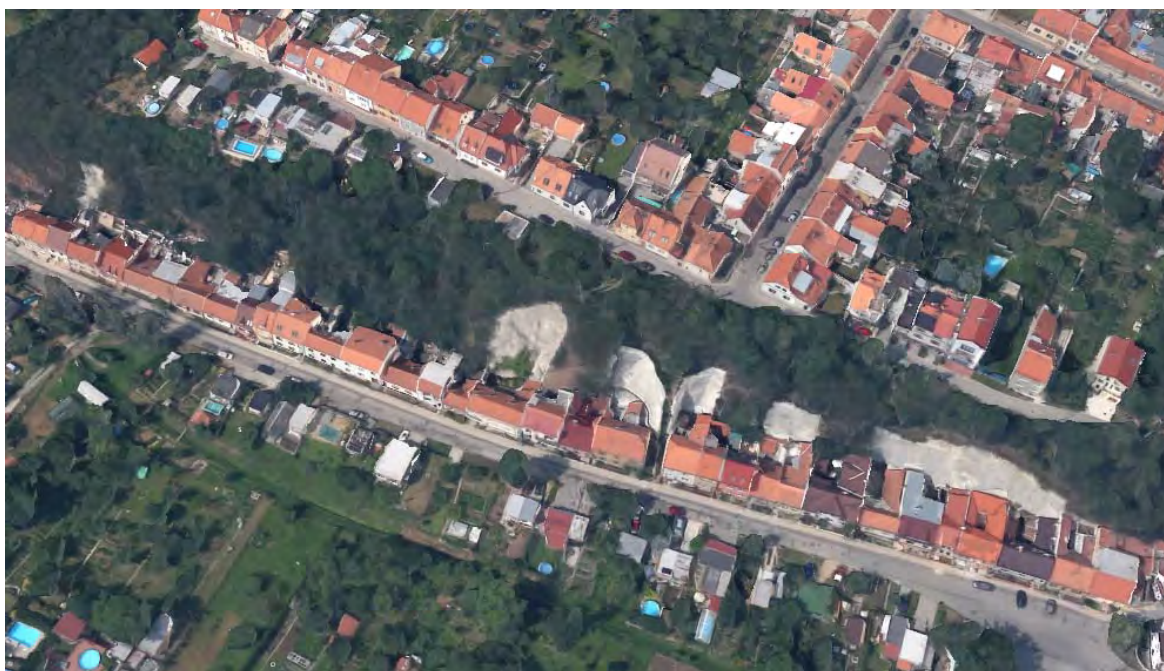
Obr. 17. Lokalizace stabilizovaných objektů (hnědé a modré barvy) a domů č.p. 22, 24 a 28 z posledních etap stabilizace.

Lokalita je zařazená do III. kategorie. Terénními rekognoscacemi bylo zjištěno, že situace za domy v ulici Práčata je havarijní a může vyústit v přímé ohrožení obyvatel a budov. Magistrát města Brna již dříve zahájil první kroky k nápravě a v předešlých etapách zajistil s dotační spoluúčastí státu a OP MŽP celkem 13 lokalit (obr. 17 a 18).

Obr. 18. Lokalizace stabilizovaných objektů v ulici Práčata v leteckém snímku (podle GoogleEarth.com).

V případě nezahájení pokračování stabilizačních opatření bude docházet k dalšímu vývoji sesuvného území a zvýšení jeho rizikovosti. Navržené opatření bude mít trvalý efekt a do budoucna zamezí

dalšímu rozvoji sesuvného území. Česká geologická služba doporučuje pokračovat ve stabilizačních opatřeních za jednotlivými domy, což je v souladu s plány Magistrátu města Brna.

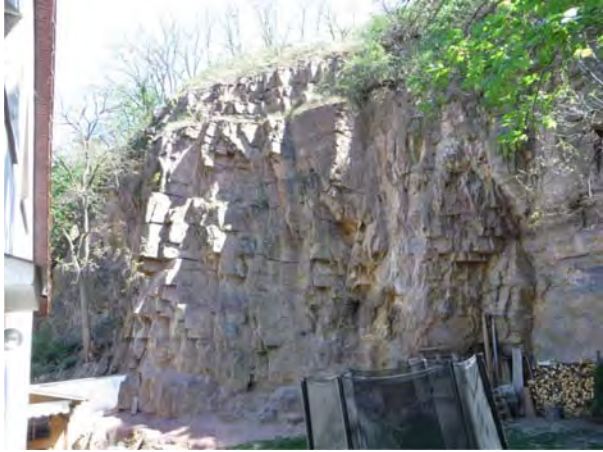
Obr. 1. Lomová stěna za rodinným domem č. p. 23. Foto H. Gilíková, duben 2015.

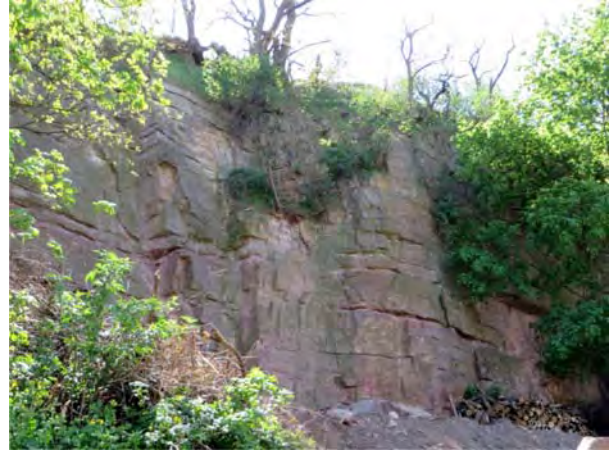
XVI	Fáze vývoje - prognóza	Skalní říčení se stále vyvíjí, pády kamenů jsou většinou po zimě.
XVII	Stupeň aktivity	Aktivní
XVIII	Sanační opatření	Nejsou
XIX	Využití území	Rodinné domy se zahradami
XX	Ohrožené objekty	Skalní opad se akumuluje při patě skalní stěny (obr. 2). Mezi samotnou skalní stěnou a rodinnými domy (č. p. 23 až 40) je několikametrová proluka, kde se mohou akumulovat spadané bloky. Většinou volné místo za rodinnými domy je využíváno jako odpočinková zóna, popř. zahrádky, kde se pohybují rodiny s malými dětmi, které mohou být přímo ohroženy (obr. 1).
XXI	Stupeň nebezpečí:	III (A podle GEOtestu, a. s. 2014)
XXII	Poznámky, doporučení	Odklidit napadaný materiál, vybudovat palisádové stěny proti opadu.
XXIII	Fotodokumentace	Viz níže
XXIV	Rešerše, literatura	GEOtest, a. s. Brno 2014.

Obr. 2. Lomová stěna za rodinným domem č. p. 26. Foto H. Gilíková, duben 2015.

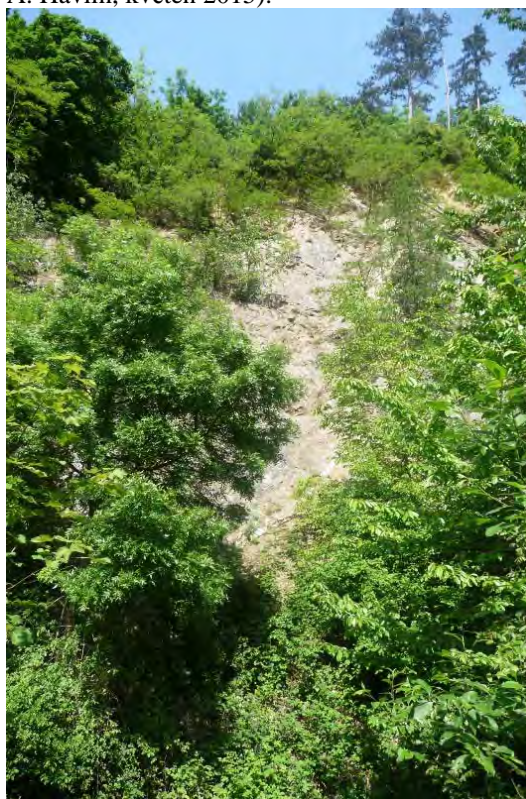
Obr. 12: Severní okraj lomu (foto A. Havlín, květen 2015).

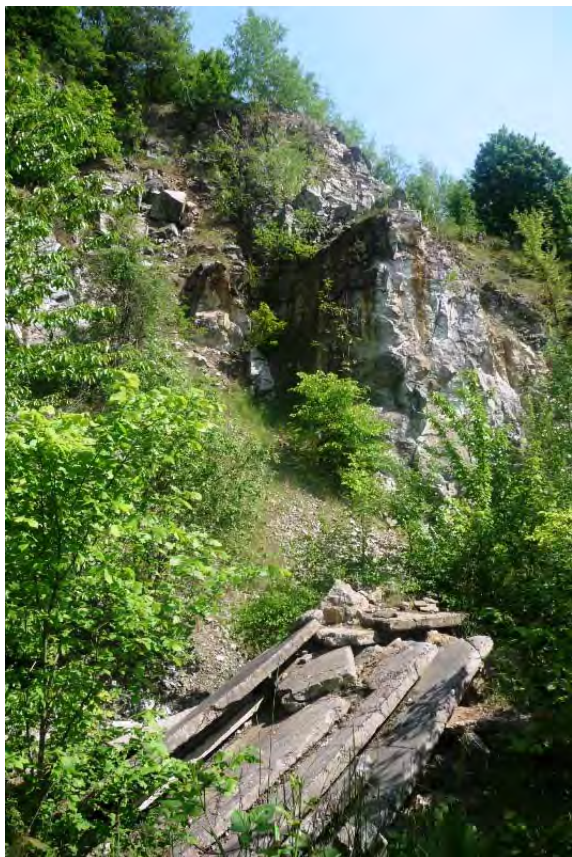
Obr. 13: Severovýchodní okraj – střední část (foto A. Havlín, květen 2015).

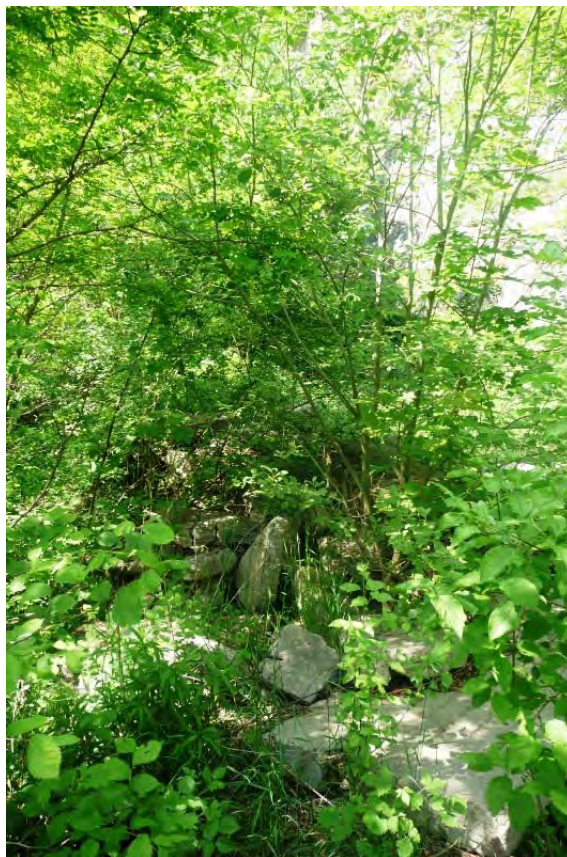
Obr. 14: Severovýchodní okraj lomu – střední část (foto A. Havlín, květen 2015).

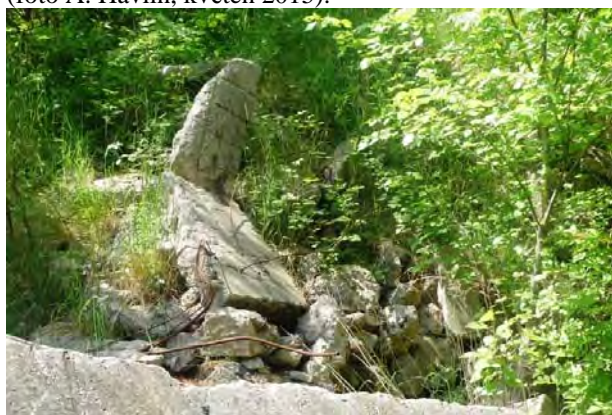
Obr. 16: Severovýchodní okraj lomu – střední část (foto A. Havlín, květen 2015).

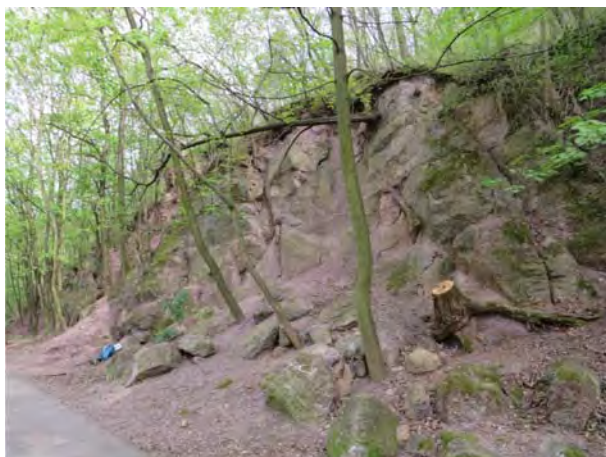
XVI	Fáze vývoje - prognóza	Skalní říčení se stále vyvíjí, pády kamenů jsou většinou po zimě.
XVII	Stupeň aktivity	Aktivní.
XVIII	Sanační opatření	Nejsou.
XIX	Využití území	Rekreační zóna, podél vede pěší stezka a cyklostezka.
XX	Ohrožené objekty	Pod skalní stěnou se sutí až několika decimetrové bloky, které se kumulují buď podél hojně využívané pěší stezky a cyklostezky, anebo dopadají přímo na ni (obr. 1, 2).
XXI	Stupeň nebezpečí:	III (A podle zprávy GEOtestu, a. s. 2014
XXII	Poznámky, doporučení	Odklidit uvolněné a opadané kameny a sut' a případně postavit nízkou palisádovou stěnu na zachytávání opadaného materiálu.
XXIII	Fotodokumentace	Viz níže.
XXIV	Rešerše, literatura	Zpráva GEOtest, a. s. 2014.

Obr. 1. Skalní stěna siliciklastických sedimentů s blokovými opady, nashromážděnými podél okraje hojně frekventované pěší stezky a cyklostezky. Foto H. Gilíková, duben 2015.

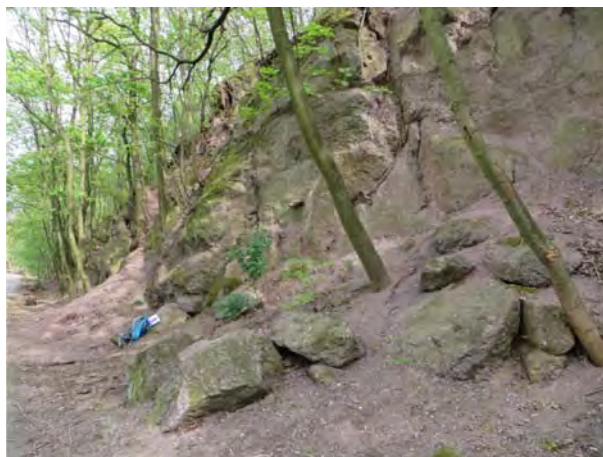
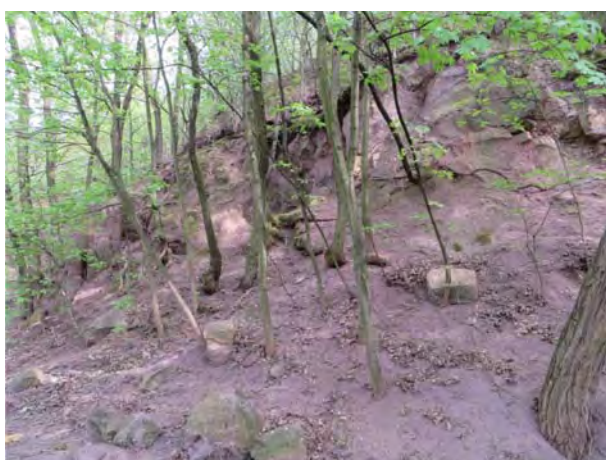
Obr. 2. Blokové opady podél pěší stezky a cyklostezky. Foto H. Gilíková, duben 2015.

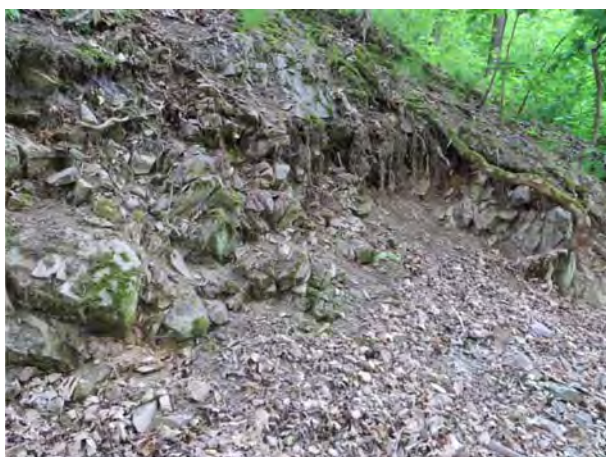
Obr. 2. Silně rozpukaný masiv. Foto H. Gilíková, duben 2015.

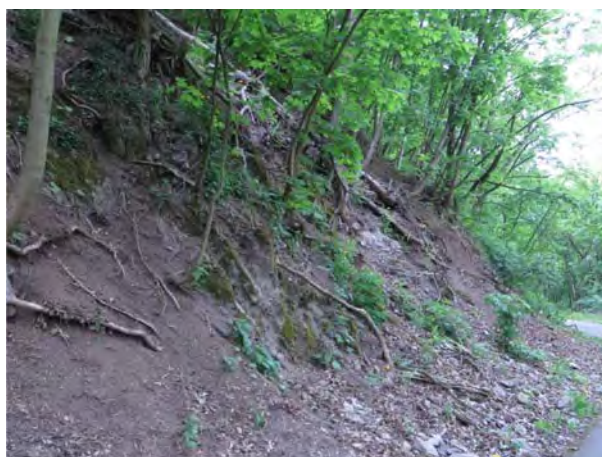
Obr. 3. Opady skalního masivu (až 50 cm velké) se koncentrují při okraji pěší stezky a cyklostezky. Foto H. Gilíková, duben 2015.

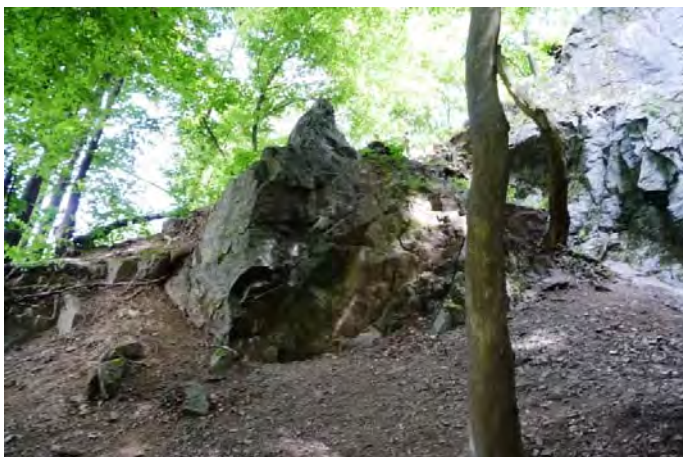
Obr. 4: Východní okraj, při patě skalní stěny (foto A. Havlín, květen 2015).

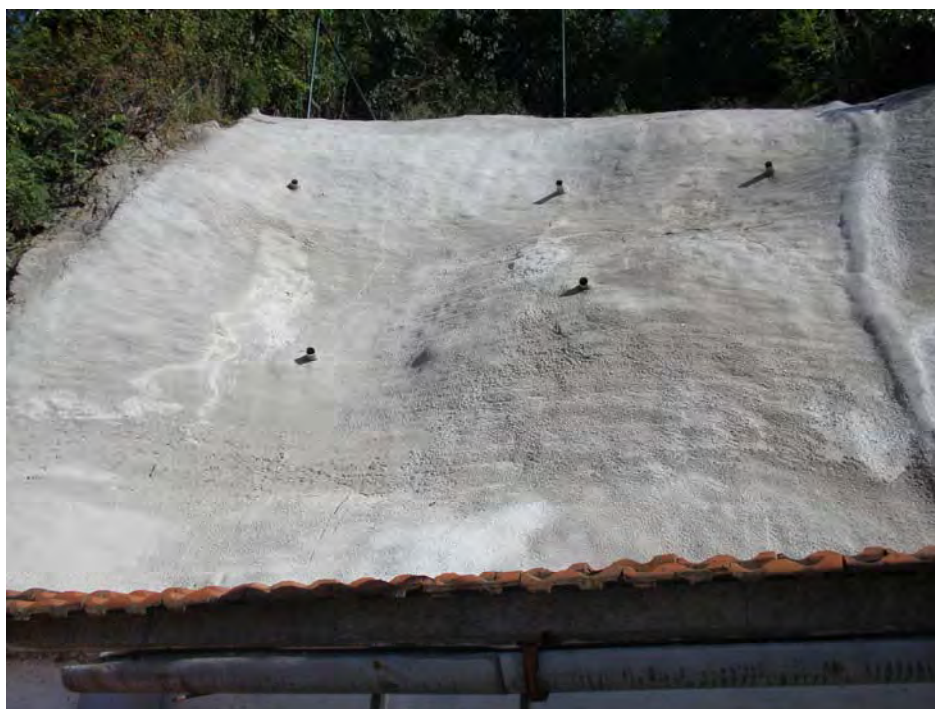
Obr. 4. Ochranná zed' za domem Práčata č. p. 20. Foto O. Krejčí, září 2010.

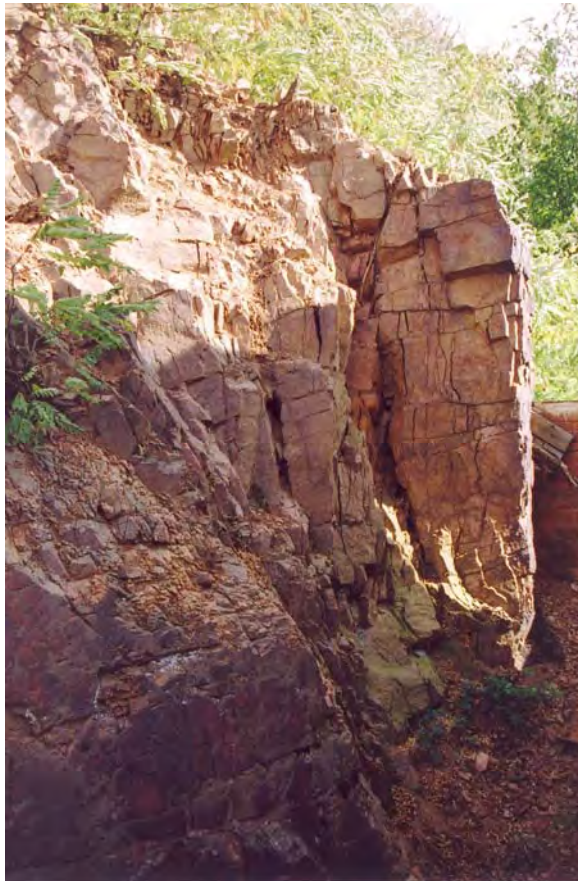
Obr. 6. Původní vzhled skalního svahu za domy v ulici Práčata. Foto O. Krejčí, září 2010.
